# Rapport de repérage des matériaux et produits contenant de l'amiante avant réalisation de travaux dans un immeuble bâti

726  
2 COUR DE VENUS  
ESCALIER AA  
77430 CHAMPAGNE SUR SEINE

**Référence du dossier :** Diffus OPH77

313LAA0106 19/11/2020 - 04:37

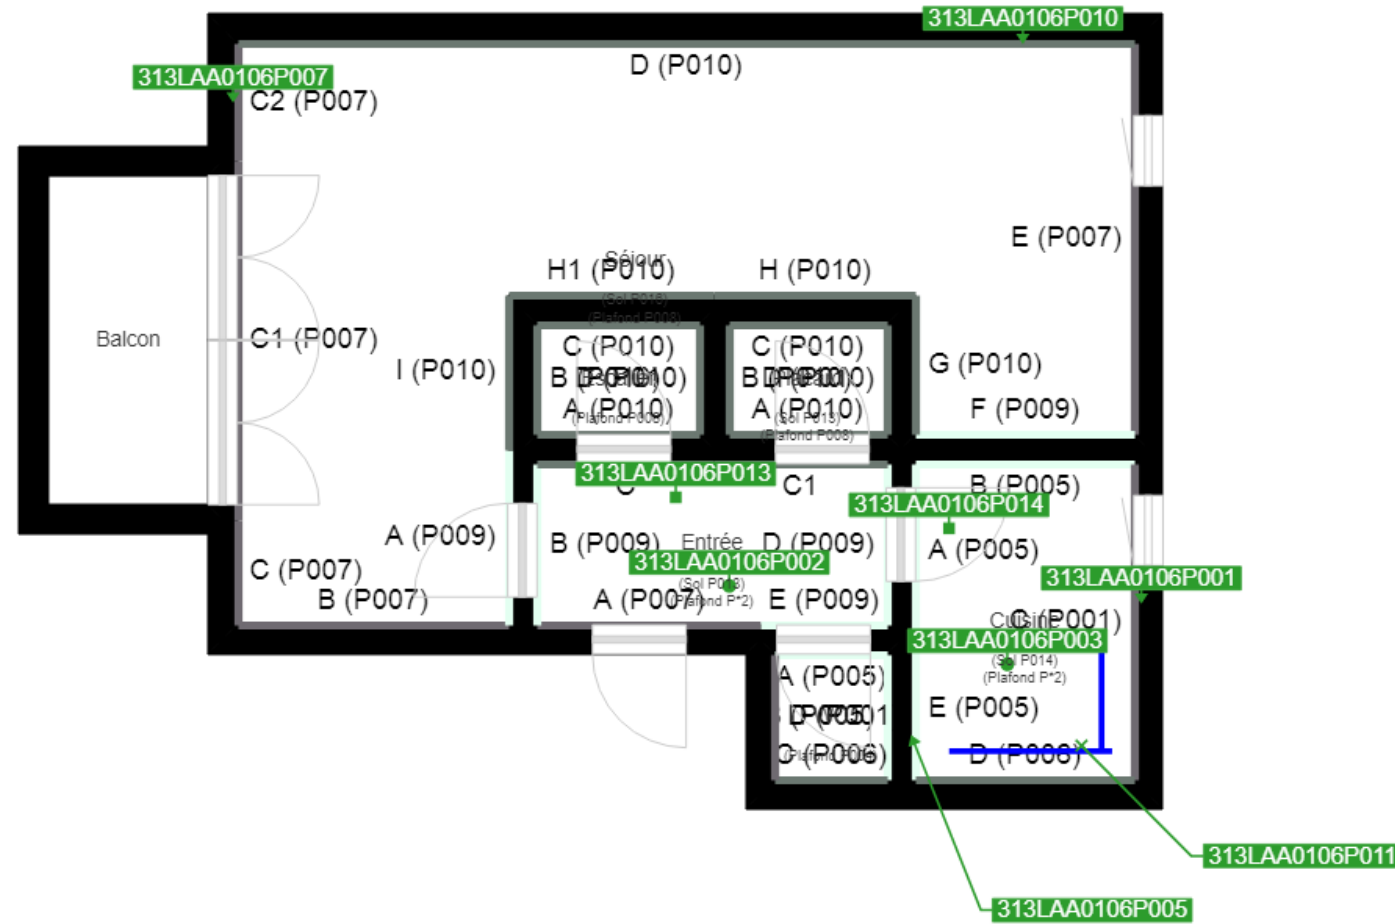
## PLANCHE DE REPERAGE

Bien : 313LAA0106 - 726 2 COUR DE VENUS ESCALIER AA 77430 CHAMPAGNE SUR SEINE

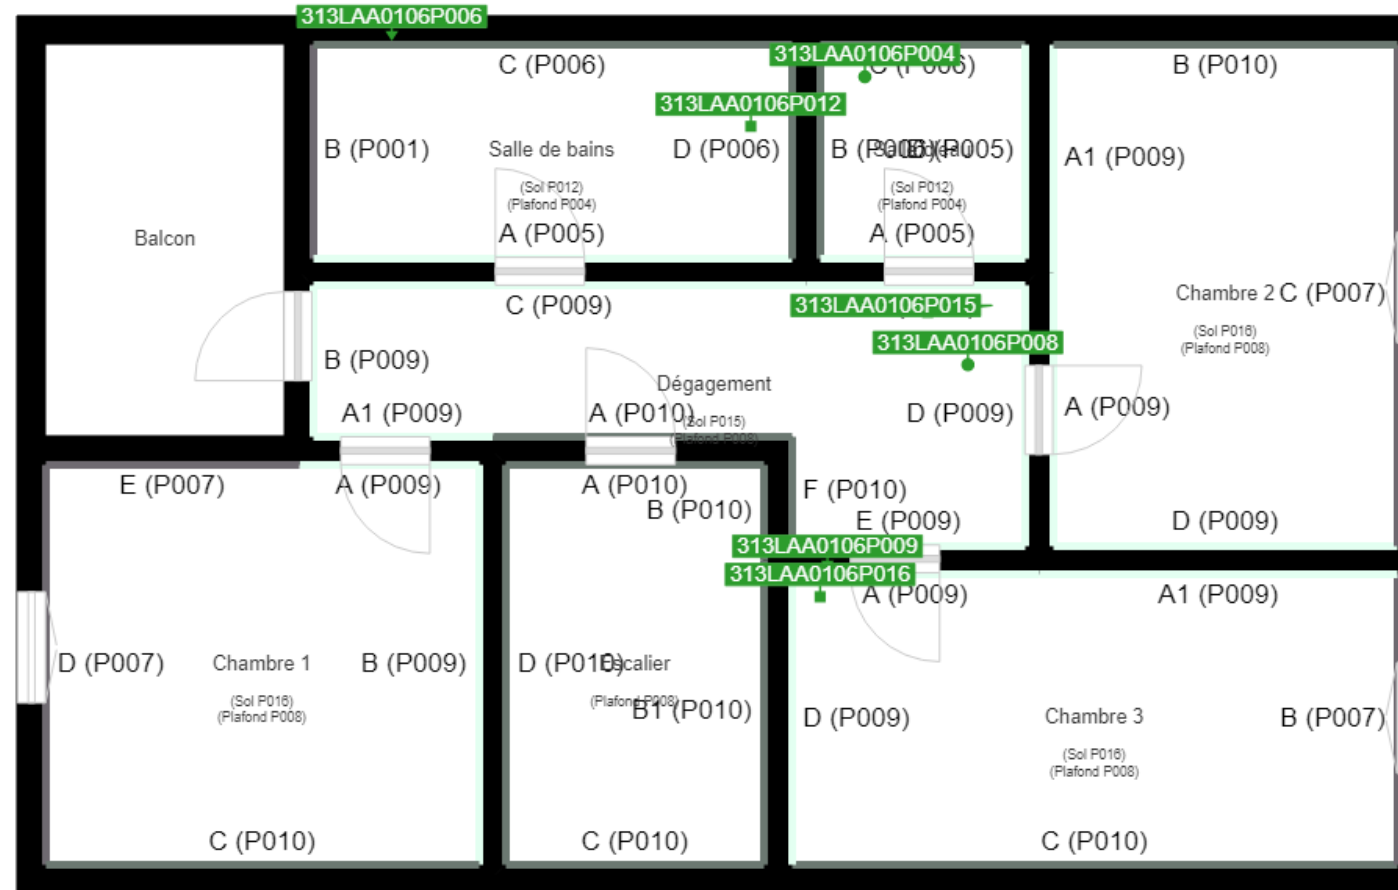
### PLANCHE DE REPERAGE

Bien : 313LAA0106 - 726 2 COUR DE VENUS ESCALIER AA 77430 CHAMPAGNE SUR SEINE
