# Rapport de repérage des matériaux et produits contenant de l'amiante avant réalisation de travaux dans un immeuble bâti

2 ALLEE DES TROIS ORIONS  
77430 CHAMPAGNE SUR SEINE

**Référence du dossier :** Diffus OPH77

313LAL0201 14/10/2020 - 03:50

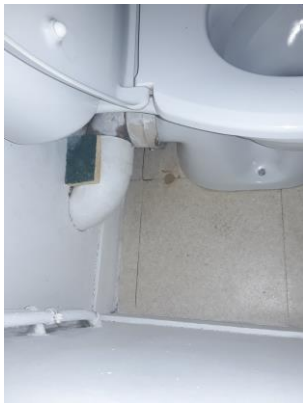
| Identification : P012 (Fr2) |

| Pièce et étage : WC R+2 |
| Descriptif Laboratoire : Colle polymère jaune non séparable + ragréage gris |
| Résultat (justification) : Amiante non détectée (RESULTAT ANALYSE) |

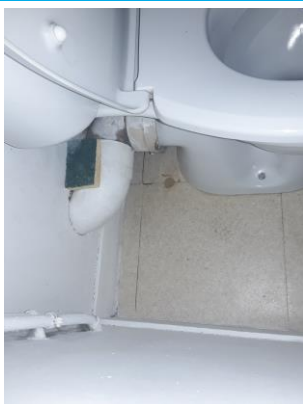
| Identification : P012 (Fr3) |

| Pièce et étage : WC R+2 |
| Descriptif Laboratoire : Revêtement souple gris |
| Résultat (justification) : Amiante non détectée (RESULTAT ANALYSE) |
