## Rapport de mission de repérage des matériaux et produits contenant de l'amiante avant réalisation de travaux

3 ALLEE DES TROIS ORIONS

MODULE 313LAM0202  
77430 CHAMPAGNE SUR SEINE

RAPPORT N° :	313LAM0202	Laboratoire d'Analyses :	ITGA
Repérage réalisé le :	22/02/2019	Adresse laboratoire :	3 RUE ARMAND HERPIN LACROIX - CS 46537 35065 RENNES CEDEX
Accompagnateur :		Numéro d'accréditation :	1-5967
Par :	Ronald FRANCHINARD	Organisme d'assurance professionnelle :	AXA France
N° certificat :		Adresse assurance :	313 Terrasses de l'Arche 92727 NANTERRE CEDEX
Date d'obtention :		N° de contrat d'assurance :	10158549604
Organisme certificateur		Date de validité :	31/12/2019

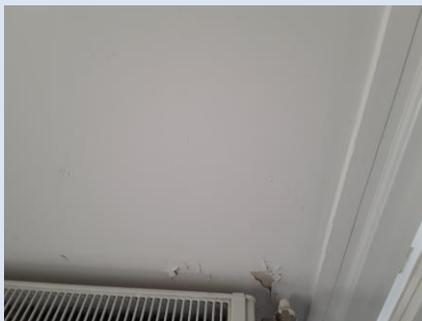
PRELEVEMENT : 313LAM0202P001			
NOM DU CLIENT	NUMERO DU DOSSIER		PIECE OU LOCAL
OPH77	313LAM0202 22/02/2019		Cuisine (RC)
ELEMENT	DESCRIPTIF DU LABORATOIRE	DATE DE PRELEVEMENT	NOM DE L'OPERATEUR
Enduit plaque de plâtre	Enduit plâtreux blanc en vrac + peinture non séparable	22/02/2019	FRANCHINARD Ronald
LOCALISATION		RESULTAT	
Mur B		Amiante non détecté

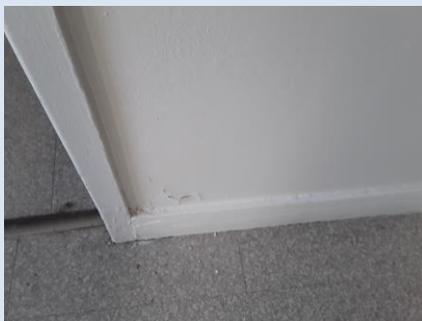
PRELEVEMENT : 313LAM0202P002			
NOM DU CLIENT	NUMERO DU DOSSIER		PIECE OU LOCAL
OPH77	313LAM0202 22/02/2019		Cuisine (RC)
ELEMENT	DESCRIPTIF DU LABORATOIRE	DATE DE PRELEVEMENT	NOM DE L'OPERATEUR
Enduit plaque de plâtre	Enduit plâtreux blanc en vrac + peinture non séparable	22/02/2019	FRANCHINARD Ronald
LOCALISATION		RESULTAT	
Mur C		Amiante non détecté

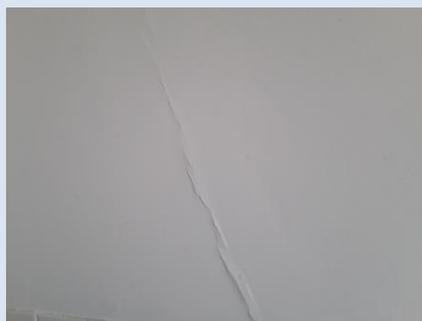
PRELEVEMENT : 313LAM0202P003			
NOM DU CLIENT	NUMERO DU DOSSIER	PIECE OU LOCAL	
OPH77	313LAM0202 22/02/2019	Cuisine (RC)	
ELEMENT	DESCRIPTIF DU LABORATOIRE	DATE DE PRELEVEMENT	NOM DE L'OPERATEUR
Enduit béton	Enduit plâtreux blanc en faible quantité en vrac + peintures multiples non séparable + matériau gris en vrac non séparable	22/02/2019	FRANCHINARD Ronald
LOCALISATION		RESULTAT	
Mur A		Amiante non détecté

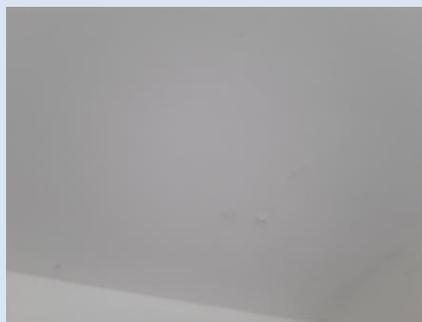
PRELEVEMENT : 313LAM0202P004			
NOM DU CLIENT	NUMERO DU DOSSIER	PIECE OU LOCAL	
OPH77	313LAM0202 22/02/2019	Cuisine (RC)	
ELEMENT	DESCRIPTIF DU LABORATOIRE	DATE DE PRELEVEMENT	NOM DE L'OPERATEUR
Enduit béton	Enduit plâtreux blanc en faible quantité en vrac + peinture non séparable + matériau gris en vrac non séparable	22/02/2019	FRANCHINARD Ronald
LOCALISATION		RESULTAT	
Plafond		Amiante non détecté

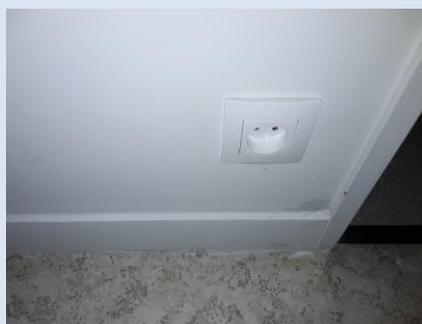
PRELEVEMENT : 313LAM0202P005			
NOM DU CLIENT	NUMERO DU DOSSIER	PIECE OU LOCAL	
OPH77	313LAM0202 22/02/2019	Chambre 1 (RC)	
ELEMENT	DESCRIPTIF DU LABORATOIRE	DATE DE PRELEVEMENT	NOM DE L'OPERATEUR
Enduit plaque de plâtre	Enduit plâtreux blanc en vrac + peinture non séparable	22/02/2019	FRANCHINARD Ronald
LOCALISATION		RESULTAT	
Mur D		Amiante non détecté

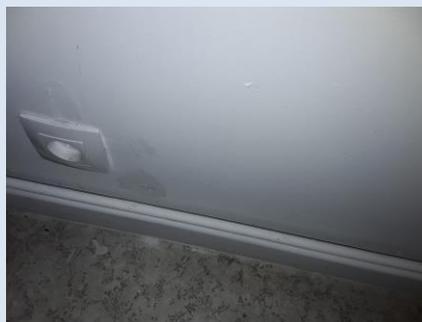
PRELEVEMENT : 313LAM0202P007			
NOM DU CLIENT	NUMERO DU DOSSIER		PIECE OU LOCAL
OPH77	313LAM0202 22/02/2019		Chambre 2 (RC)
ELEMENT	DESCRIPTIF DU LABORATOIRE	DATE DE PRELEVEMENT	NOM DE L'OPERATEUR
Enduit plaque de plâtre	Enduit plâtreux blanc en vrac + peinture en faible quantité non séparable	22/02/2019	FRANCHINARD Ronald
LOCALISATION		RESULTAT	
Mur B		Amiante non détecté

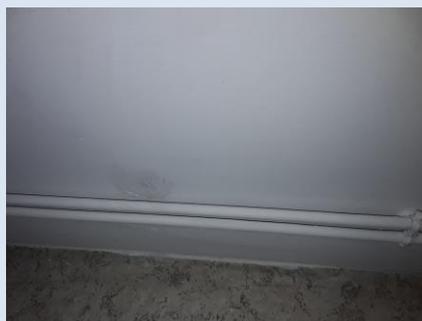
PRELEVEMENT : 313LAM0202P008			
NOM DU CLIENT	NUMERO DU DOSSIER		PIECE OU LOCAL
OPH77	313LAM0202 22/02/2019		Chambre 2 (RC)
ELEMENT	DESCRIPTIF DU LABORATOIRE	DATE DE PRELEVEMENT	NOM DE L'OPERATEUR
Enduit béton	Enduit gris en vrac + peinture non séparable	22/02/2019	FRANCHINARD Ronald
LOCALISATION		RESULTAT	
Mur A		Amiante non détecté

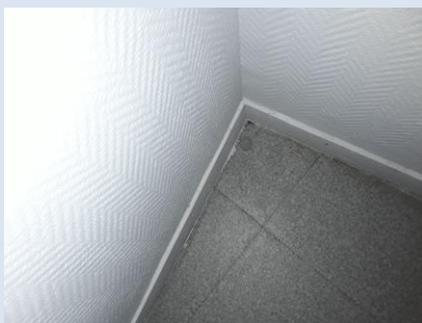
PRELEVEMENT : 313LAM0202P012			
NOM DU CLIENT	NUMERO DU DOSSIER	PIECE OU LOCAL	
OPH77	313LAM0202 22/02/2019	Entrée (RC)	
ELEMENT	DESCRIPTIF DU LABORATOIRE	DATE DE PRELEVEMENT	NOM DE L'OPERATEUR
Dalle de sol	Revêtement souple gris	22/02/2019	FRANCHINARD Ronald
LOCALISATION		RESULTAT	
Sol		Fr1:Amiante non détecté

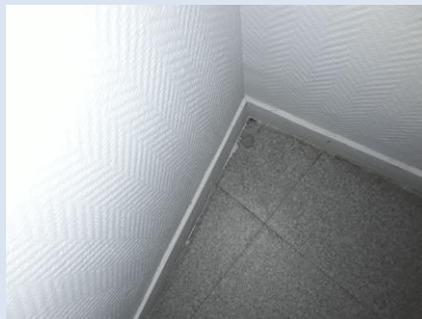
PRELEVEMENT : 313LAM0202P012			
NOM DU CLIENT	NUMERO DU DOSSIER		PIECE OU LOCAL
OPH77	313LAM0202 22/02/2019		Entrée (RC)
ELEMENT	DESCRIPTIF DU LABORATOIRE	DATE DE PRELEVEMENT	NOM DE L'OPERATEUR
Dalle de sol	Revêtement souple orange	22/02/2019	FRANCHINARD Ronald
LOCALISATION		RESULTAT	
Sol		Fr2:Amiante non détecté

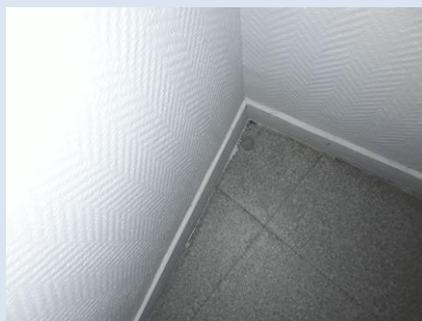
PRELEVEMENT : 313LAM0202P012			
NOM DU CLIENT	NUMERO DU DOSSIER		PIECE OU LOCAL
OPH77	313LAM0202 22/02/2019		Entrée (RC)
ELEMENT	DESCRIPTIF DU LABORATOIRE	DATE DE PRELEVEMENT	NOM DE L'OPERATEUR
Dalle de sol	Colle polymère jaune avec poussières + colle polymère jaune + ragréage gris + sous couche de ragréage blanche non séparable	22/02/2019	FRANCHINARD Ronald
LOCALISATION		RESULTAT	
Sol		Fr3:Amiante non détecté
