## Rapport de mission de repérage des matériaux et produits contenant de l'amiante avant réalisation de travaux

16 RUE LAENNEC APT 301

77430 CHAMPAGNE SUR SEINE

RAPPORT N° :	<b>OPH77</b> <b>313LAX0301</b>	Date d'émission du rapport :	17/07/2017
Le repérage a été réalisé le :	03/07/2017	Accompagnateur :	
Par :	Amadou SY	Laboratoire d'Analyses :	ITGA
N° certificat de qualification :	CPDI4148	Adresse laboratoire :	3 RUE ARMAND HERPIN LACROIX - CS 46537 35065 RENNES CEDEX
Date d'obtention :	09/11/2016	Numéro d'accréditation :	1-5967
Le présent rapport est établi par une personne dont les compétences sont certifiées par :	I.CERT Parc Edonia - Bâtiment G - Rue de la Terre Victoria - 35760 SAINT-GREGOIRE	Organisme d'assurance professionnelle :	ALLIANZ
		Adresse assurance :	Direction Opérations Entreprises 5C Esplanade Charles de Gaulle 33081 BORDEAUX CEDEX
		N° de contrat d'assurance :	55897385
		Date de validité :	31/12/2017

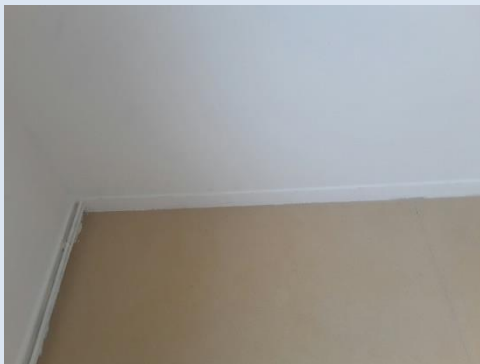
PRELEVEMENT : 313LAX0301P003		
NOM DU CLIENT	NUMERO DU DOSSIER	PIECE OU LOCAL
OPH77	313LAX0301 03/07/2017	Chambre 2
MATERIAU	DATE DE PRELEVEMENT	NOM DE L'OPERATEUR
Enduit plâtreux blanc en vrac + peintures multiples non séparable	03/07/2017	SY Amadou
LOCALISATION	RESULTAT	
Mur D	Amiante non détecté

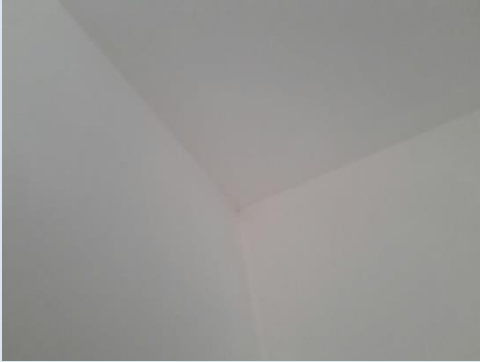
PRELEVEMENT : 313LAX0301P004		
<b>NOM DU CLIENT</b> OPH77	<b>NUMERO DU DOSSIER</b> 313LAX0301 03/07/2017	<b>PIECE OU LOCAL</b> Entrée
<b>MATERIAU</b> Enduit plâtreux blanc en vrac non séparable + peintures multiples non séparable + matériau gris en vrac non séparable	<b>DATE DE PRELEVEMENT</b> 03/07/2017	<b>NOM DE L'OPERATEUR</b> SY Amadou
<b>LOCALISATION</b> Plafond	<b>RESULTAT</b> Amiante non détecté	
<b>EMPLACEMENT</b>

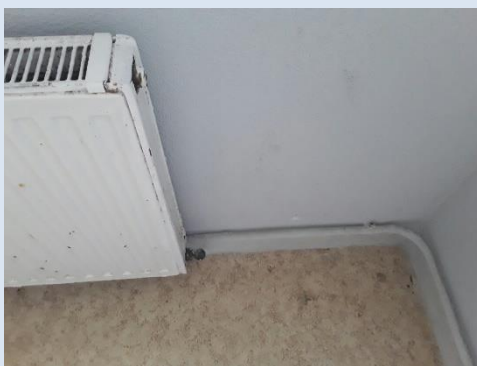
PRELEVEMENT : 313LAX0301P005		
NOM DU CLIENT	NUMERO DU DOSSIER	PIECE OU LOCAL
OPH77	313LAX0301 03/07/2017	Cuisine
MATERIAU	DATE DE PRELEVEMENT	NOM DE L'OPERATEUR
Enduit plâtreux blanc en vrac non séparable + peintures multiples non séparable + matériau gris en vrac non séparable + carton en faible quantité non séparable	03/07/2017	SY Amadou

LOCALISATION	RESULTAT
Mur B	Amiante non détecté

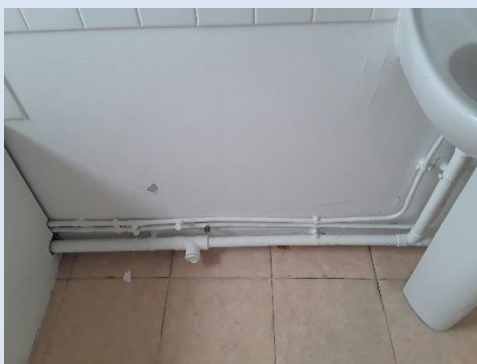
PRELEVEMENT : 313LAX0301P006		
NOM DU CLIENT	NUMERO DU DOSSIER	PIECE OU LOCAL
OPH77	313LAX0301 03/07/2017	Salle de bains
MATERIAU	DATE DE PRELEVEMENT	NOM DE L'OPERATEUR
Enduit plâtreux blanc en vrac + peinture non séparable + matériau gris en faible quantité non séparable	03/07/2017	SY Amadou

LOCALISATION	RESULTAT
Mur C	Amiante non détecté

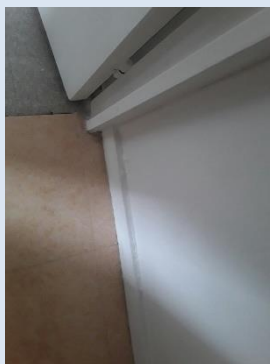
PRELEVEMENT : 313LAX0301P007		
NOM DU CLIENT	NUMERO DU DOSSIER	PIECE OU LOCAL
OPH77	313LAX0301 03/07/2017	WC
MATERIAU	DATE DE PRELEVEMENT	NOM DE L'OPERATEUR
Enduit plâtreux blanc en vrac non séparable + peintures multiples non séparable + matériau gris en vrac non séparable	03/07/2017	SY Amadou
LOCALISATION	RESULTAT	
Mur A	Amiante non détecté

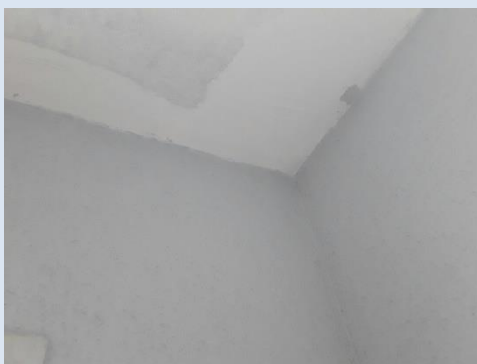
PRELEVEMENT : 313LAX0301P008		
NOM DU CLIENT	NUMERO DU DOSSIER	PIECE OU LOCAL
OPH77	313LAX0301 03/07/2017	Cuisine
MATERIAU	DATE DE PRELEVEMENT	NOM DE L'OPERATEUR
Enduit plâtreux blanc en vrac non séparable + peintures multiples non séparable + matériau gris en faible quantité non séparable	03/07/2017	SY Amadou
LOCALISATION	RESULTAT	
Plafond	Amiante non détecté

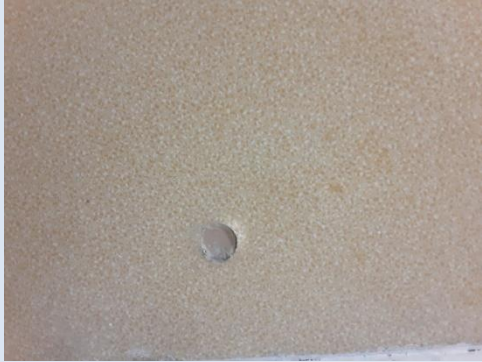
PRELEVEMENT : 313LAX0301P012		
NOM DU CLIENT	NUMERO DU DOSSIER	PIECE OU LOCAL
OPH77	313LAX0301 03/07/2017	Chambre 2
MATERIAU	DATE DE PRELEVEMENT	NOM DE L'OPERATEUR
Revêtement souple beige + colle polymère jaune non séparable + ragréage gris en vrac + sous couche de ragréage blanche en vrac non séparable + matériau compact beige en faible quantité non séparable	03/07/2017	SY Amadou
LOCALISATION	RESULTAT	
Sol	Amiante non détecté	
EMPLACEMENT
