Rapport de mission de repérage des matériaux et produits contenant de l'amiante avant réalisation de travaux

RUE LEON JOUHAUX-APT 102

77430 CHAMPAGNE SUR SEINE

RAPPORT N° :	313LAB0102	Laboratoire d'Analyses :	ITGA
Repérage réalisé le :	27/09/2017	Adresse laboratoire :	3 RUE ARMAND HERPIN LACROIX - CS 46537 35065 RENNES CEDEX
Accompagnateur :		Numéro d'accréditation :	1-5967
Par :	Robin ZENI	Organisme d'assurance professionnelle :	ALLIANZ
N° certificat :	CPDI4037	Adresse assurance :	Direction Opérations Entreprises 5C Esplanade Charles de Gaulle 33081 BORDEAUX CEDEX
Date d'obtention :	20/07/2016	N° de contrat d'assurance :	55897385
Organisme certificateur	I.Cert PARC EDONIA - BAT G - RUE DE LA TERRE VICTORIA - 35760 SAINT GREGOIRE	Date de validité :	31/12/2017

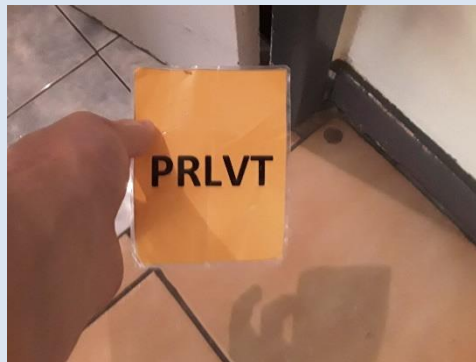
PRELEVEMENT : 313LAB0102P003			
NOM DU CLIENT	NUMERO DU DOSSIER		PIECE OU LOCAL
OPH77	313LAB0102 27/09/2017		Entrée
ELEMENT	DESCRIPTIF DU LABORATOIRE	DATE DE PRELEVEMENT	NOM DE L'OPERATEUR
Carrelage	Colle beige non séparable + matériau compact gris + carrelage	27/09/2017	ZENI Robin
LOCALISATION		RESULTAT	
Sols		Amiante non détecté

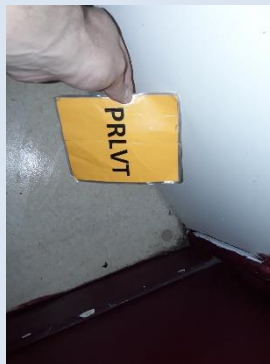
PRELEVEMENT : 313LAB0102P004			
NOM DU CLIENT	NUMERO DU DOSSIER		PIECE OU LOCAL
OPH77	313LAB0102 27/09/2017		Chambre 1
ELEMENT	DESCRIPTIF DU LABORATOIRE	DATE DE PRELEVEMENT	NOM DE L'OPERATEUR
Revêtement souple	Revêtement souple beige + colle polymère jaune non séparable + ragréage gris non séparable + matériau compact gris hétérogène	27/09/2017	ZENI Robin
LOCALISATION		RESULTAT	
Sols		Amiante non détecté

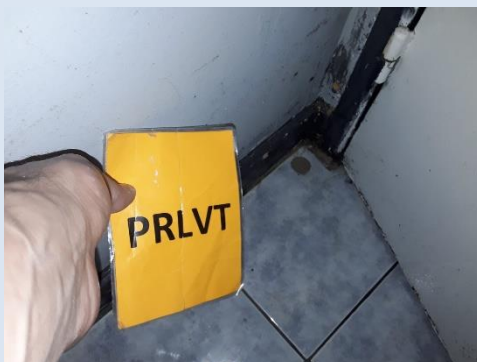
PRELEVEMENT : 313LAB0102P005			
NOM DU CLIENT	NUMERO DU DOSSIER		PIECE OU LOCAL
OPH77	313LAB0102 27/09/2017		WC
ELEMENT	DESCRIPTIF DU LABORATOIRE	DATE DE PRELEVEMENT	NOM DE L'OPERATEUR
Carrelage	Colle grise + carrelage	27/09/2017	ZENI Robin
LOCALISATION		RESULTAT	
Sol		Amiante non détecté	
EMPLACEMENT

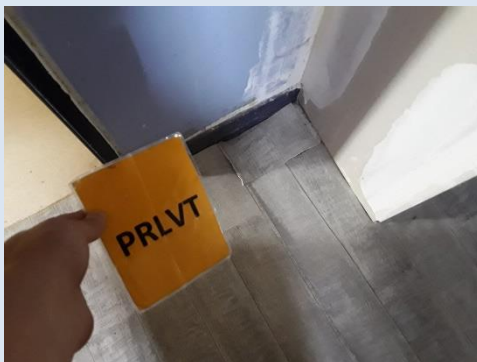
PRELEVEMENT : 313LAB0102P006			
NOM DU CLIENT	NUMERO DU DOSSIER		PIECE OU LOCAL
OPH77	313LAB0102 27/09/2017		Salle de bains
ELEMENT	DESCRIPTIF DU LABORATOIRE	DATE DE PRELEVEMENT	NOM DE L'OPERATEUR
Revêtement souple	Revêtement souple gris + colle polymère jaune non séparable + ragréage rose	27/09/2017	ZENI Robin
LOCALISATION		RESULTAT	
Sols		Amiante non détecté	
EMPLACEMENT

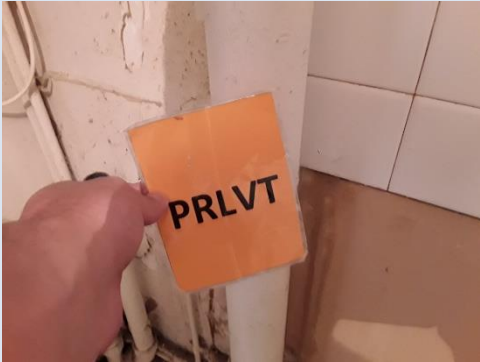
PRELEVEMENT : 313LAB0102P008			
NOM DU CLIENT	NUMERO DU DOSSIER		PIECE OU LOCAL
OPH77	313LAB0102 27/09/2017		Cuisine
ELEMENT	DESCRIPTIF DU LABORATOIRE	DATE DE PRELEVEMENT	NOM DE L'OPERATEUR
Faïence 1	Colle beige avec couche cartonnée + couche plâtreuse blanche non séparable + carrelage	27/09/2017	ZENI Robin
LOCALISATION		RESULTAT	
Mur A		Amiante non détecté	
EMPLACEMENT

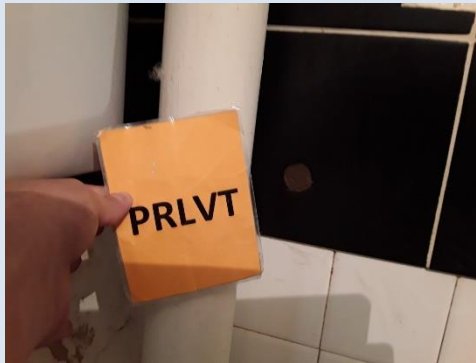
PRELEVEMENT : 313LAB0102P009			
NOM DU CLIENT	NUMERO DU DOSSIER		PIECE OU LOCAL
OPH77	313LAB0102 27/09/2017		Cuisine
ELEMENT	DESCRIPTIF DU LABORATOIRE	DATE DE PRELEVEMENT	NOM DE L'OPERATEUR
Faïence 2	Colle beige + couche plâtreuse blanche + carrelage	27/09/2017	ZENI Robin
LOCALISATION		RESULTAT	
Mur A		Amiante non détecté

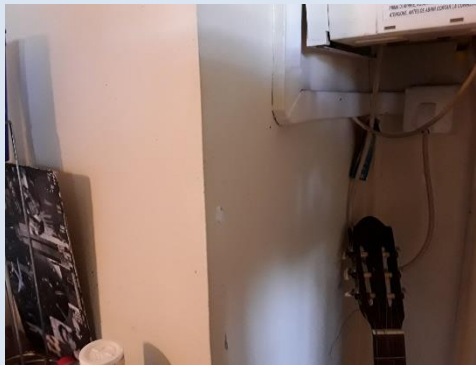
PRELEVEMENT : 313LAB0102P013			
NOM DU CLIENT	NUMERO DU DOSSIER		PIECE OU LOCAL
OPH77	313LAB0102 27/09/2017		Cuisine
ELEMENT	DESCRIPTIF DU LABORATOIRE	DATE DE PRELEVEMENT	NOM DE L'OPERATEUR
Enduit béton	Enduit plâtreux blanc en vrac + peinture non séparable + matériau gris en vrac non séparable	27/09/2017	ZENI Robin
LOCALISATION		RESULTAT	
Plafonds		Amiante non détecté	
EMPLACEMENT

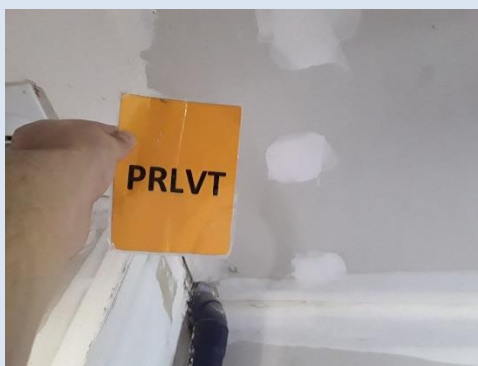
PRELEVEMENT : 313LAB0102P014			
NOM DU CLIENT	NUMERO DU DOSSIER		PIECE OU LOCAL
OPH77	313LAB0102 27/09/2017		Salle de bains
ELEMENT	DESCRIPTIF DU LABORATOIRE	DATE DE PRELEVEMENT	NOM DE L'OPERATEUR
Enduit / Peinture plaque de plâtre	Enduit plâtreux blanc en vrac + peinture non séparable	27/09/2017	ZENI Robin
LOCALISATION		RESULTAT	
Plafond		Amiante non détecté

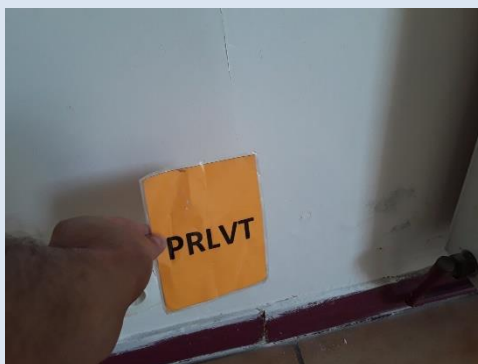
PRELEVEMENT : 313LAB0102P015			
NOM DU CLIENT	NUMERO DU DOSSIER		PIECE OU LOCAL
OPH77	313LAB0102 27/09/2017		Séjour
ELEMENT	DESCRIPTIF DU LABORATOIRE	DATE DE PRELEVEMENT	NOM DE L'OPERATEUR
Enduit / Peinture plaque de plâtre	Enduit plâtreux blanc + peinture non séparable + carton non séparable	27/09/2017	ZENI Robin
LOCALISATION		RESULTAT	
Mur A		Amiante non détecté

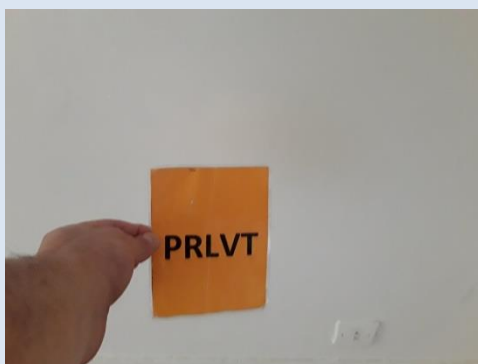
PRELEVEMENT : 313LAB0102P016			
NOM DU CLIENT	NUMERO DU DOSSIER		PIECE OU LOCAL
OPH77	313LAB0102 27/09/2017		Séjour
ELEMENT	DESCRIPTIF DU LABORATOIRE	DATE DE PRELEVEMENT	NOM DE L'OPERATEUR
Enduit béton	Enduit plâtreux blanc en vrac + peintures multiples non séparable	27/09/2017	ZENI Robin
LOCALISATION		RESULTAT	
Mur C		Amiante non détecté

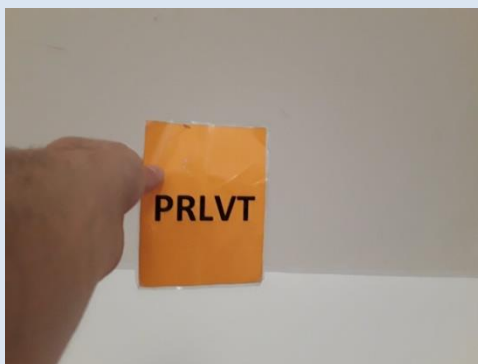
PRELEVEMENT : 313LAB0102P017			
NOM DU CLIENT	NUMERO DU DOSSIER		PIECE OU LOCAL
OPH77	313LAB0102 27/09/2017		Séjour
ELEMENT	DESCRIPTIF DU LABORATOIRE	DATE DE PRELEVEMENT	NOM DE L'OPERATEUR
Enduit béton	Enduit plâtreux blanc en vrac + peinture non séparable	27/09/2017	ZENI Robin
LOCALISATION		RESULTAT	
Plafonds		Amiante non détecté
