Rapport de mission de repérage des matériaux et produits contenant de l'amiante avant réalisation de travaux

9 PLACE DE L'HOTEL DE VILLE

77430 CHAMPAGNE SUR SEINE

RAPPORT N° :	TOIT_P313-2	Laboratoire d'Analyses :	ITGA
Repérage réalisé le :	23/05/2018	Adresse laboratoire :	3 RUE ARMAND HERPIN LACROIX - CS 46537 35065 RENNES CEDEX
Accompagnateur :		Numéro d'accréditation :	1-5967
Par :	Gaetan BEDEL	Organisme d'assurance professionnelle :	AXA France
N° certificat :	CPDI3869	Adresse assurance :	313 Terrasses de l'Arche 92727 NANTERRE CEDEX
Date d'obtention :	22/04/2016	N° de contrat d'assurance :	10063271004
Organisme certificateur	I.CERT PARC EDONIA - BAT G - RUE DE LA TERRE VICTORIA - 35760 SAINT GREGOIRE	Date de validité :	31/12/2018

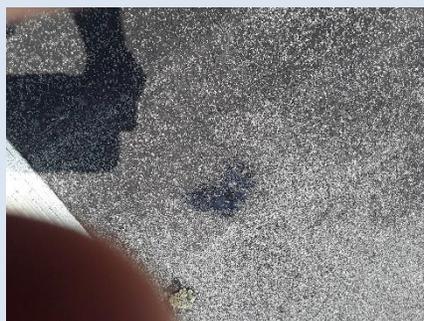
PRELEVEMENT : TOIT_P313-2P001			
NOM DU CLIENT	NUMERO DU DOSSIER		PIECE OU LOCAL
OPH77	TOIT_P313-2 23/05/2018		Toiture terrasse 1
ELEMENT	DESCRIPTIF DU LABORATOIRE	DATE DE PRELEVEMENT	NOM DE L'OPERATEUR
Revêtement d'étanchéité	Matériau bitumineux noir avec gravillons avec couche fibreuse + matériau mousse beige	23/05/2018	BEDEL Gaetan
LOCALISATION		RESULTAT	
Sol		Amiante non détecté

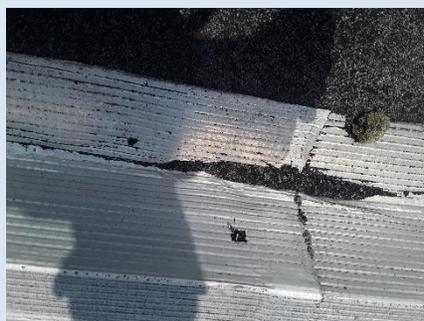
PRELEVEMENT : TOIT_P313-2P002			
NOM DU CLIENT	NUMERO DU DOSSIER		PIECE OU LOCAL
OPH77	TOIT_P313-2 23/05/2018		Toiture terrasse 1
ELEMENT	DESCRIPTIF DU LABORATOIRE	DATE DE PRELEVEMENT	NOM DE L'OPERATEUR
Pax aluminium	Matériau bitumineux noir avec aluminium + matériau beige en faible quantité non séparable	23/05/2018	BEDEL Gaetan
LOCALISATION		RESULTAT	
Mur B		Amiante non détecté

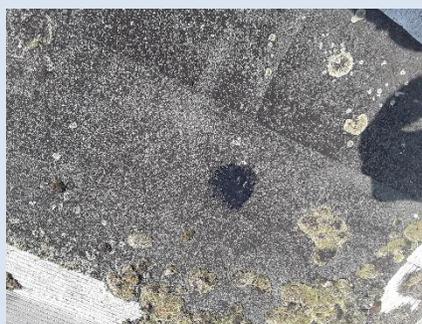
PRELEVEMENT : TOIT_P313-2P003			
NOM DU CLIENT	NUMERO DU DOSSIER	PIECE OU LOCAL	
OPH77	TOIT_P313-2 23/05/2018	Toiture terrasse 1	
ELEMENT	DESCRIPTIF DU LABORATOIRE	DATE DE PRELEVEMENT	NOM DE L'OPERATEUR
Revêtement d'étanchéité	Matériau bitumineux noir avec gravillons + matériau mousse beige	23/05/2018	BEDEL Gaetan
LOCALISATION		RESULTAT	
Sol		Amiante non détecté

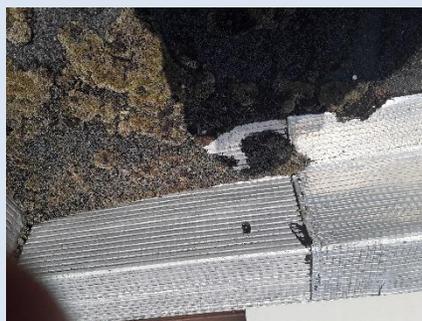
PRELEVEMENT : TOIT_P313-2P004			
NOM DU CLIENT	NUMERO DU DOSSIER	PIECE OU LOCAL	
OPH77	TOIT_P313-2 23/05/2018	Toiture terrasse 1	
ELEMENT	DESCRIPTIF DU LABORATOIRE	DATE DE PRELEVEMENT	NOM DE L'OPERATEUR
Pax aluminium	Matériau bitumineux noir avec aluminium	23/05/2018	BEDEL Gaetan
LOCALISATION		RESULTAT	
Mur F		Amiante non détecté

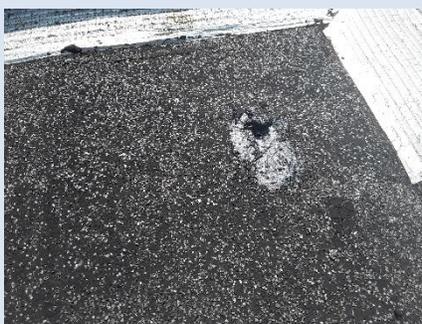
PRELEVEMENT : TOIT_P313-2P005			
NOM DU CLIENT	NUMERO DU DOSSIER	PIECE OU LOCAL	
OPH77	TOIT_P313-2 23/05/2018	Toiture terrasse 2	
ELEMENT	DESCRIPTIF DU LABORATOIRE	DATE DE PRELEVEMENT	NOM DE L'OPERATEUR
Revêtement d'étanchéité	Matériau bitumineux noir avec gravillons avec fibres + matériau mousse beige	23/05/2018	BEDEL Gaetan
LOCALISATION		RESULTAT	
Sol		Amiante non détecté

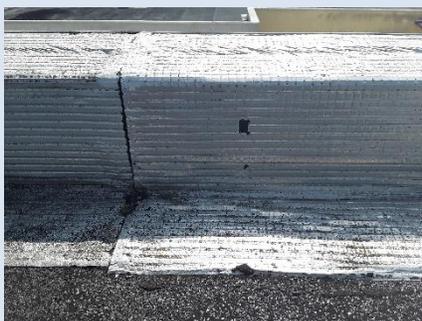
PRELEVEMENT : TOIT_P313-2P006			
NOM DU CLIENT	NUMERO DU DOSSIER	PIECE OU LOCAL	
OPH77	TOIT_P313-2 23/05/2018	Toiture terrasse 2	
ELEMENT	DESCRIPTIF DU LABORATOIRE	DATE DE PRELEVEMENT	NOM DE L'OPERATEUR
Pax aluminium	Matériau bitumineux noir avec aluminium avec couche en toile	23/05/2018	BEDEL Gaetan
LOCALISATION		RESULTAT	
Mur F		Amiante non détecté

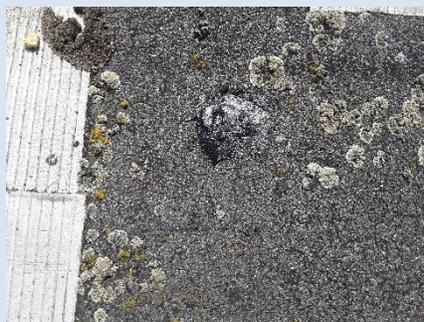
PRELEVEMENT : TOIT_P313-2P007			
NOM DU CLIENT	NUMERO DU DOSSIER	PIECE OU LOCAL	
OPH77	TOIT_P313-2 23/05/2018	Toiture terrasse 2	
ELEMENT	DESCRIPTIF DU LABORATOIRE	DATE DE PRELEVEMENT	NOM DE L'OPERATEUR
Revêtement d'étanchéité	Matériau bitumineux noir avec gravillons + matériau mousse beige	23/05/2018	BEDEL Gaetan
LOCALISATION		RESULTAT	
Sol		Amiante non détecté

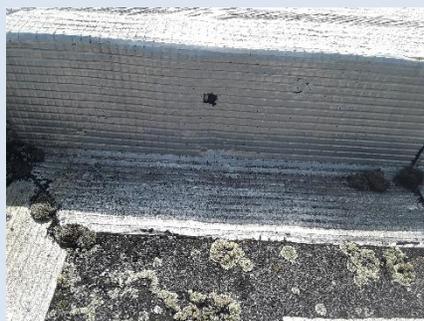
PRELEVEMENT : TOIT_P313-2P008			
NOM DU CLIENT	NUMERO DU DOSSIER	PIECE OU LOCAL	
OPH77	TOIT_P313-2 23/05/2018	Toiture terrasse 2	
ELEMENT	DESCRIPTIF DU LABORATOIRE	DATE DE PRELEVEMENT	NOM DE L'OPERATEUR
Pax aluminium	Matériau bitumineux noir avec aluminium	23/05/2018	BEDEL Gaetan
LOCALISATION		RESULTAT	
Mur A		Amiante non détecté
