# Rapport de repérage des matériaux et produits contenant de l'amiante à intégrer au Dossier technique Amiante

DTA\_PROGRAMME 314\_PLACE DE L'HOTEL DE VILLE  
9 place de l'hotel de ville  
77430 CHAMPAGNE SUR SEINE

**Date du rapport :** 27/01/2020

DTA\_314\_PLACE DE L'HOTEL DE VILLE 27/01/2020 - 11:34

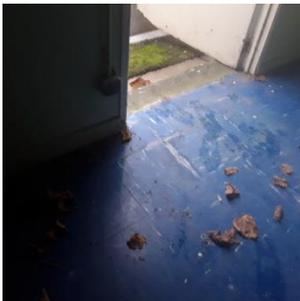
Identification : P001
Pièce et étage : Local technique 1 R-1
Localisation : Sol
Parties d'ouvrages ou de composants : Autres (Dalle de sol)
Descriptif Laboratoire : Peinture avec poussières non séparable + dalle dure cassante bleue + colle polymère jaune non séparable + ragréage rose + couche blanche en faible quantité non séparable
Résultat (justification) : Amiante non détecté (RESULTAT ANALYSE)

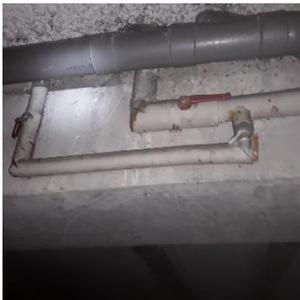
Identification : P003
Pièce et étage : Parking intérieur R-1
Localisation : Conduits
Parties d'ouvrages ou de composants : Autres (Calorifugeage)
Descriptif Laboratoire : Matériau blanc en mousse avec poussières + colle polymère jaune avec poussières non séparable
Résultat (justification) : Amiante non détecté (RESULTAT ANALYSE)

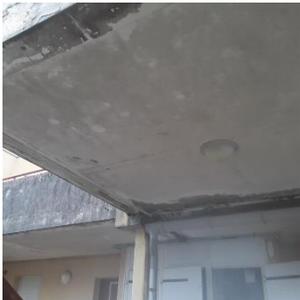
<b>Identification :</b> P005
<b>Pièce et étage :</b> Palier 1 R+1
<b>Localisation :</b> Plafond
<b>Parties d'ouvrages ou de composants :</b> Autres (Enduit)
<b>Descriptif Laboratoire :</b> Peinture non séparable + enduit gris en vrac avec fibres
<b>Résultat (justification) :</b> Amiante non détecté (RESULTAT ANALYSE)

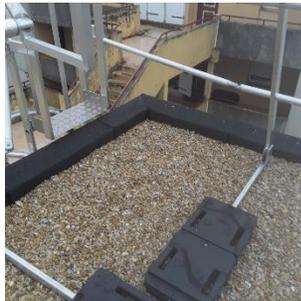
<b>Identification :</b> P006
<b>Pièce et étage :</b> Terrasse 1 TOITURE
<b>Localisation :</b> Acrotère
<b>Parties d'ouvrages ou de composants :</b> Autres (Bardeau bitumineux)
<b>Descriptif Laboratoire :</b> Matériau bitumineux noir avec gravillons et aluminium avec fibres
<b>Résultat (justification) :</b> Amiante non détecté (RESULTAT ANALYSE)

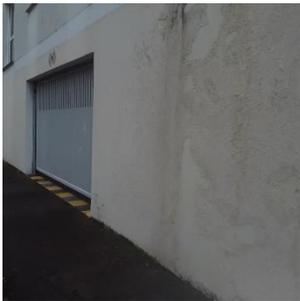
<b>Identification :</b> P007
<b>Pièce et étage :</b> Façade avant 1 FACADES
<b>Localisation :</b> Mur D
<b>Parties d'ouvrages ou de composants :</b> Autres (Enduit projeté)
<b>Descriptif Laboratoire :</b> Peinture avec poussières non séparable + enduit beige non séparable + matériau gris avec poussières
<b>Résultat (justification) :</b> Amiante détecté (RESULTAT ANALYSE)

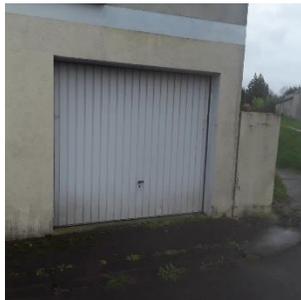
<b>Identification :</b> P008
<b>Pièce et étage :</b> Façade avant 2 FACADES
<b>Localisation :</b> Mur C
<b>Parties d'ouvrages ou de composants :</b> Autres (Enduit projeté)
<b>Descriptif Laboratoire :</b> Peinture avec poussières non séparable + enduit plâtreux beige non séparable + matériau gris non séparable
<b>Résultat (justification) :</b> Amiante détecté (RESULTAT ANALYSE)
