Rapport de repérage des matériaux et produits contenant de l'amiante avant réalisation de travaux dans un immeuble bâti

9 Place de L'Hôtel de Ville - Logement 833 - R+2 - ESC AA
77430 CHAMPAGNE SUR SEINE

Date du rapport : 06/02/2020

314LAA0206 06/02/2020 - 11:22

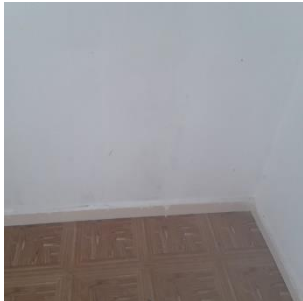
Identification : P001
Pièce et étage : Entrée R+2
Localisation : Mur C
Parties d'ouvrages ou de composants : Autres (Enduit / Peinture béton)
Descriptif Laboratoire : Peintures multiples non séparable + papier non séparable + enduit gris en vrac
Résultat (justification) : Amiante non détectée (RESULTAT ANALYSE)

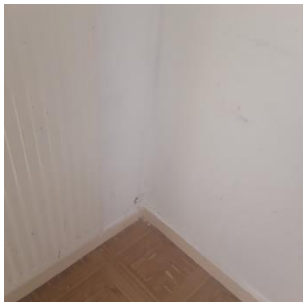
Identification : P002
Pièce et étage : Entrée R+2
Localisation : Mur B
Parties d'ouvrages ou de composants : Autres (Enduit / Calicot)
Descriptif Laboratoire : Peintures multiples non séparable + papier non séparable + enduit plâtreux blanc en vrac non séparable + carton non séparable + enduit plâtreux blanc en vrac
Résultat (justification) : Amiante non détectée (RESULTAT ANALYSE)

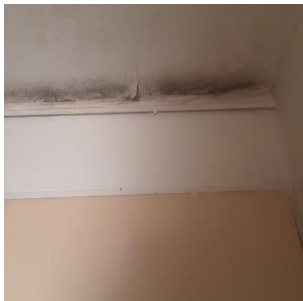
Identification : P003
Pièce et étage : Entrée R+2
Localisation : Plafond
Parties d'ouvrages ou de composants : Autres (Enduit / Peinture béton)
Descriptif Laboratoire : Papier peint avec poussières non séparable + peinture non séparable + enduit plâtreux blanc en vrac
Résultat (justification) : Amiante non détectée (RESULTAT ANALYSE)

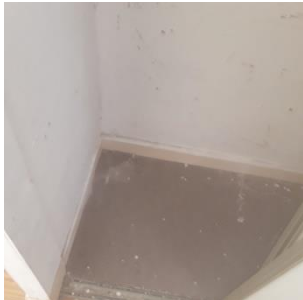
Identification : P005 (Fr1)

Descriptif Laboratoire : Moquette beige

Résultat (justification) : Amiante non détectée (RESULTAT ANALYSE)

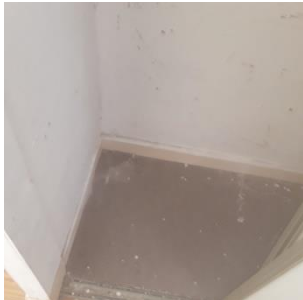
Identification : P005 (Fr2)

Descriptif Laboratoire : Colle polymère jaune non séparable + ragréage rose + ragréage gris en faible quantité non séparable + matériau blanc en faible quantité non séparable

Résultat (justification) : Amiante non détectée (RESULTAT ANALYSE)

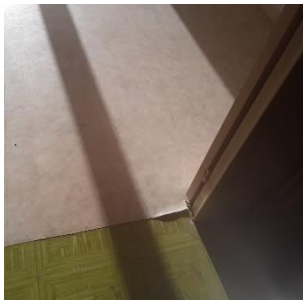
Identification : P006 (Fr1)

Descriptif Laboratoire : Revêtement souple beige

Résultat (justification) : Amiante non détectée (RESULTAT ANALYSE)

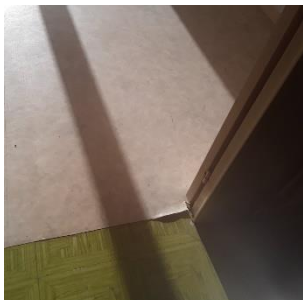
Identification : P006 (Fr2)

Descriptif Laboratoire : Colle polymère jaune non séparable + ragréage rose

Résultat (justification) : Amiante non détectée (RESULTAT ANALYSE)

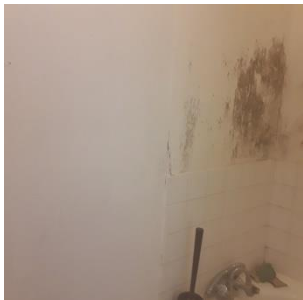
Identification : P007

Descriptif Laboratoire : Peintures multiples non séparable + papier non séparable + enduit gris en faible quantité en vrac non séparable

Résultat (justification) : Amiante non détectée (RESULTAT ANALYSE)

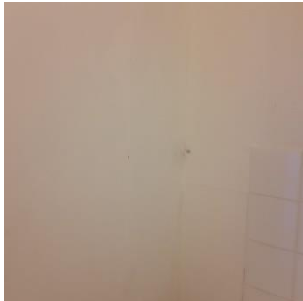
Identification : P008

Descriptif Laboratoire : Peinture non séparable + papier non séparable + enduit plâtreux blanc en vrac + carton non séparable + enduit plâtreux blanc non séparable

Résultat (justification) : Amiante non détectée (RESULTAT ANALYSE)

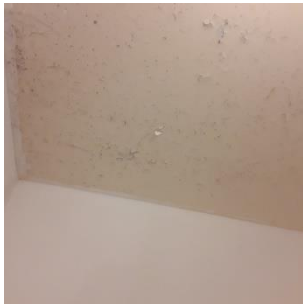
Identification : P009

Descriptif Laboratoire : Peinture non séparable + enduit plâtreux blanc en vrac

Résultat (justification) : Amiante non détectée (RESULTAT ANALYSE)

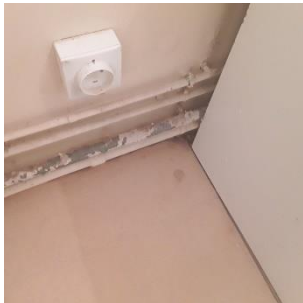
Identification : P010 (Fr2)

Descriptif Laboratoire : Revêtement souple beige

Résultat (justification) : Amiante non détectée (RESULTAT ANALYSE)

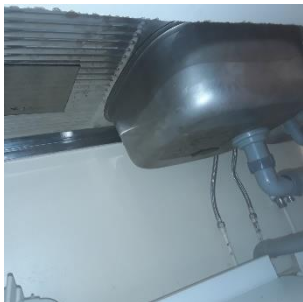
Identification : P011

Pièce et Etage	Ouvrage ou composant de la construction	Localisation	Partie d'ouvrage ou de composant à inspecter ou à sonder	Identification	Justification
Cuisine - R+2	Autres	Sous évier	Tampon bitumineux	P011	RESULTAT ANALYSE

Descriptif Laboratoire : Tampon bitumineux noir

Résultat (justification) : Amiante détecté (RESULTAT ANALYSE)
