## Pré-rapport de Repérage des matériaux et produits contenant de l'amiante avant réalisation de travaux dans un immeuble bâti

Numéro de dossier : MA2212184799  
Rapport édité le : 20/12/2022

Place de l'Hôtel de Ville  
77430 Champagne-sur-Seine  
RDC ; Lgt 8004

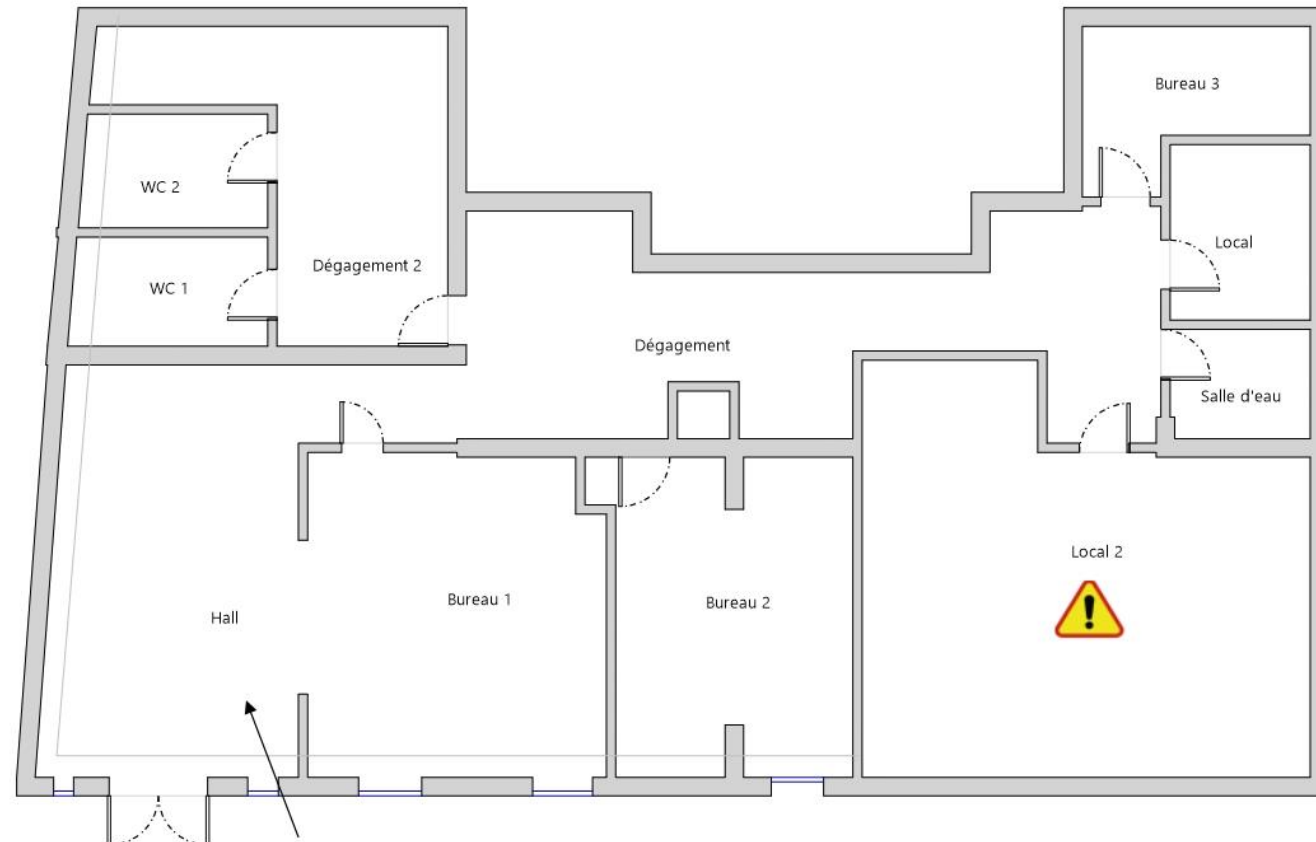
**P010**  
(cf. tableau des analyses)

P010	<u>Identifiant:</u> ZPSO006 <u>Description:</u> Ciment	- Matériau dur de type mortier, béton, chape (beige) : Absence d'amiante	Absence d'amiante
P011	<u>Identifiant:</u> ZPSO006 <u>Description:</u> Ciment	- Matériau semi-dur (blanc) ; matériau dur de type mortier, béton, chape (beige) ; matériau semi-dur (beige) : Absence d'amiante	Absence d'amiante
