Rapport de Repérage des matériaux et produits contenant de l'amiante avant réalisation de travaux dans un immeuble bâti

Numéro de dossier : MA2209139828
Date d'intervention : 19/09/2022

9 PLACE DE L'HOTEL DE VILLE
(314LAA0103)
77430 CHAMPAGNE SUR SEINE
Etage 1; Porte 822

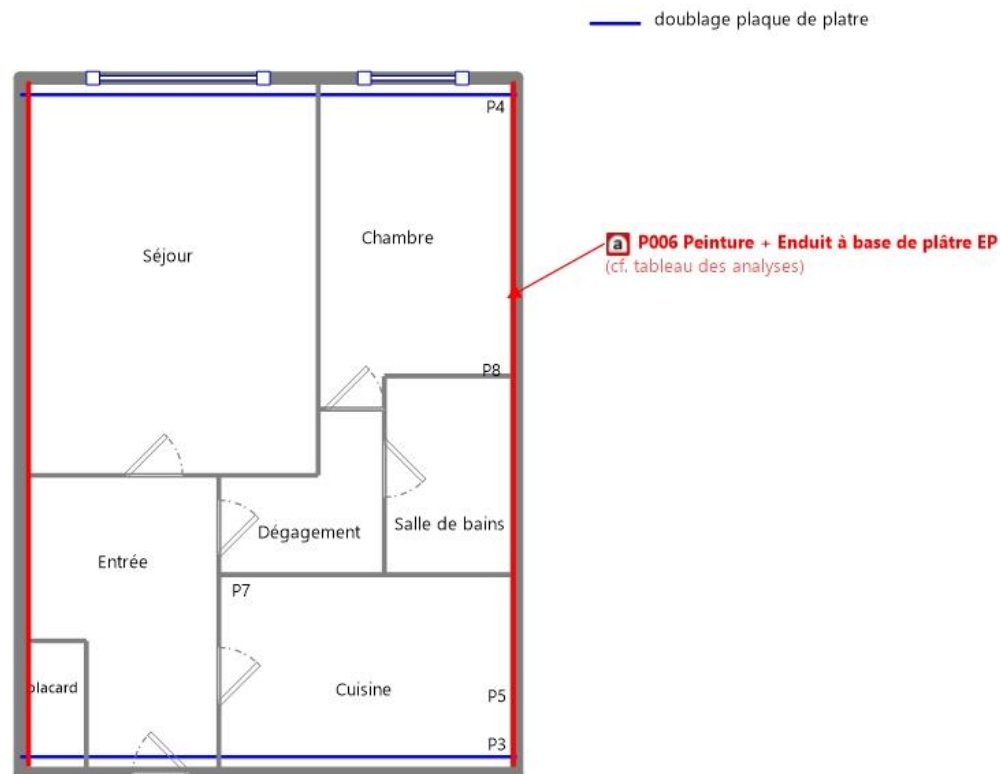
1er Etage Mur porte 822

ZPSO	Niveau	Localisation	Zone	Description du prélèvement réalisé	Surface indicative
ZPSO003	1er étage porte 822	Entrée; placard; Séjour; Chambre; Salle de bains; Cuisine	Mur de refend	<p>Analyse : P005</p> <p>- Matériau de type peinture (gris) ; matériau de type peinture (beige) ; matériau semi-dur de type enduit (beige) ; matériau dur de type mortier, béton, chape (gris) (Absence d'amiante)</p> <p>Analyse : P006</p> <p>- Matériau de type peinture (blanc) ; matériau de type peinture (beige) ; matériau semi-dur de type enduit (beige) ; matériau semi-dur de type ciment (gris) (Présence d'amiante)</p>	42m2

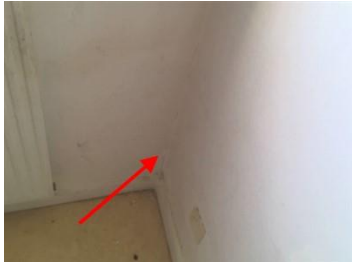
Séjour	2	Doublages avec liaisons sur murs et plafonds	Sondage et extension de la ZPSO du ou des échantillon(s) : P003, P004	<p><u>Identifiant:</u> ZPSO002 <u>Echantillon:</u> MA2209139828/P003, réf. labo.: 22RI042685-003 MA2209139828/P004, réf. labo.: 22RI042685-004 <u>Description:</u> Couche1: Peinture décorative + Couche2: Bandes + Couche3: Enduit de jointoiment + Couche4: Plaques de plâtre <u>Composant de la construction:</u> 3 - Parois verticales intérieures - Revêtements de murs, poteaux, cloisons, gaines, coffres + 3 - Parois verticales intérieures - Cloisons sèches (assemblées, préfabriquées) <u>Partie à sonder:</u> Couche1: Peinture décorative + Couche2: Bandes + Couche3: Enduit de jointoiment + Couche4: Plaques de plâtre <u>Quantité estimée:</u> <u>Justificatif:</u> Après analyse en laboratoire</p>	<p><u>Analyse:</u> P003, P004</p>	Idem photo : P004; P003
Chambre	3	Doublages avec liaisons sur murs et plafonds	Oui 1er étage porte 822 - Chambre : Doublages avec liaisons sur murs et plafonds	<p><u>Identifiant:</u> ZPSO002 <u>Echantillon:</u> MA2209139828/P003, réf. labo.: 22RI042685-003 MA2209139828/P004, réf. labo.: 22RI042685-004 <u>Description:</u> Couche1: Peinture décorative + Couche2: Bandes + Couche3: Enduit de jointoiment + Couche4: Plaques de plâtre <u>Composant de la construction:</u> 3 - Parois verticales intérieures - Revêtements de murs, poteaux, cloisons, gaines, coffres + 3 - Parois verticales intérieures - Cloisons sèches (assemblées, préfabriquées) <u>Partie à sonder:</u> Couche1: Peinture décorative + Couche2: Bandes + Couche3: Enduit de jointoiment + Couche4: Plaques de plâtre <u>Quantité estimée:</u> <u>Justificatif:</u> Après analyse en laboratoire</p>	<p><u>Analyse:</u> P004 <u>Partie analysée par le laboratoire:</u> - Phase 1 Matériau de type peinture (blanc) ; matériau semi-dur de type enduit (blanc) Absence d'amiante - Phase 2 Matériau souple fibreux de type papier, carton (beige) Absence d'amiante - Phase 3 Matériau semi-dur de type enduit (blanc) ; matériau souple fibreux de type papier, carton (beige) ; matériau souple fibreux de type papier, carton (marron) ; matériau semi-dur de type plâtre (gris) Absence d'amiante - Phase 5 Matériau souple fibreux de type papier, carton (marron) Absence d'amiante</p>

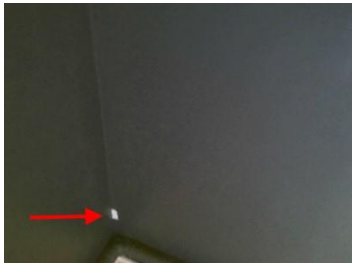
Cuisine	4	Doublages avec liaisons sur murs et plafonds	Oui 1er étage porte 822 - Cuisine : Doublages avec liaisons sur murs et plafonds	<p><u>Identifiant:</u> ZPSO002 <u>Echantillon:</u> MA2209139828/P003, réf. labo.: 22RI042685-003 MA2209139828/P004, réf. labo.: 22RI042685-004 <u>Description:</u> Couche1: Peinture décorative + Couche2: Bandes + Couche3: Enduit de jointoiment + Couche4: Plaques de plâtre <u>Composant de la construction:</u> 3 - Parois verticales intérieures - Revêtements de murs, poteaux, cloisons, gaines, coffres + 3 - Parois verticales intérieures - Cloisons sèches (assemblées, préfabriquées) <u>Partie à sonder:</u> Couche1: Peinture décorative + Couche2: Bandes + Couche3: Enduit de jointoiment + Couche4: Plaques de plâtre <u>Quantité estimée:</u> <u>Justificatif:</u> Après analyse en laboratoire</p>	<p><u>Analyse:</u> P003 <u>Partie analysée par le laboratoire:</u> - Phase 2 Matériau de type peinture (gris) ; matériau de type peinture (beige) ; matériau semi-dur de type enduit (beige) ; matériau souple fibreux de type papier, carton (beige) Absence d'amiante - Phase 3 Matériau souple fibreux de type papier, carton (beige) Absence d'amiante</p>

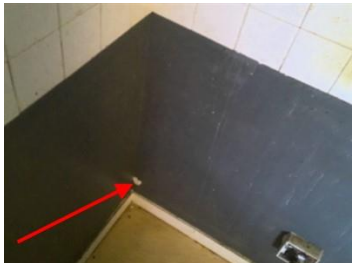
Salle de bains	6	Cloisons avec liaisons sur murs et plafonds	Sondage et extension de la ZPSO du ou des échantillon(s) : P007, P008	<p><u>Identifiant:</u> ZPSO004 <u>Echantillon:</u> MA2209139828/P007, réf. labo.: 22RI042685-007 MA2209139828/P008, réf. labo.: 22RI042685-008 <u>Description:</u> Couche1: Peinture décorative + Couche2: Bandes + Couche3: Enduit de jointoiment + Couche4: Plaques de plâtre <u>Composant de la construction:</u> 3 - Parois verticales intérieures - Revêtements de murs, poteaux, cloisons, gaines, coffres + 3 - Parois verticales intérieures - Cloisons sèches (assemblées, préfabriquées) <u>Partie à sonder:</u> Couche1: Peinture décorative + Couche2: Bandes + Couche3: Enduit de jointoiment + Couche4: Plaques de plâtre <u>Quantité estimée:</u> <u>Justificatif:</u> Après analyse en laboratoire</p>	<p><u>Analyse:</u> P007, P008</p>	Idem photo : P008; P007
Cuisine	7	Cloisons avec liaisons sur murs et plafonds	Oui 1er étage porte 822 - Cuisine : Cloisons avec liaisons sur murs et plafonds	<p><u>Identifiant:</u> ZPSO004 <u>Echantillon:</u> MA2209139828/P007, réf. labo.: 22RI042685-007 MA2209139828/P008, réf. labo.: 22RI042685-008 <u>Description:</u> Couche1: Peinture décorative + Couche2: Bandes + Couche3: Enduit de jointoiment + Couche4: Plaques de plâtre <u>Composant de la construction:</u> 3 - Parois verticales intérieures - Revêtements de murs, poteaux, cloisons, gaines, coffres + 3 - Parois verticales intérieures - Cloisons sèches (assemblées, préfabriquées) <u>Partie à sonder:</u> Couche1: Peinture décorative + Couche2: Bandes + Couche3: Enduit de jointoiment + Couche4: Plaques de plâtre <u>Quantité estimée:</u> <u>Justificatif:</u> Après analyse en laboratoire</p>	<p><u>Analyse:</u> P007 <u>Partie analysée par le laboratoire:</u> - Phase 2 Matériau de type peinture (gris) ; matériau de type peinture (beige) ; matériau semi-dur de type enduit (blanc) ; matériau souple fibreux de type papier, carton (beige) ; matériau semi-dur de type enduit (blanc) Absence d'amiante - Phase 3 Matériau souple fibreux de type papier, carton (beige) Absence d'amiante - Phase 4 Matériau souple fibreux de type papier, carton (marron) Absence d'amiante - Phase 5 Matériau semi-dur de type plâtre (blanc) Absence d'amiante</p>

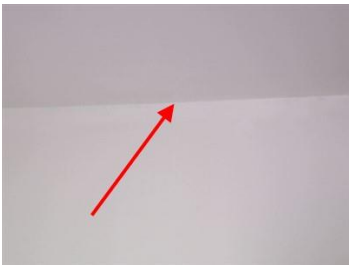
Chambre	5	Plafond	Oui 1er étage porte 822 - Chambre : Plafond	<p><u>Identifiant:</u> ZPSO005 <u>Echantillon:</u> MA2209139828/P009, réf. labo.: 22RI042685-009 MA2209139828/P010, réf. labo.: 22RI042685-010 <u>Description:</u> Couche1: Peinture décorative + Couche2: Enduit à base de plâtre lissé ou taloché + Couche3: Enduit à base de ciment lissé ou taloché <u>Composant de la construction:</u> 4 - Plafonds et faux plafonds - Plafonds <u>Partie à sonder:</u> Couche1: Peinture décorative + Couche2: Enduit à base de plâtre lissé ou taloché + Couche3: Enduit à base de ciment lissé ou taloché <u>Quantité estimée:</u> <u>Justificatif:</u> Après analyse en laboratoire</p>	<p><u>Analyse:</u> P010 <u>Partie analysée par le laboratoire:</u> - Phase 2 Matériau de type peinture (blanc) ; matériau semi-dur de type enduit (fibreux) (blanc) Absence d'amiante</p>

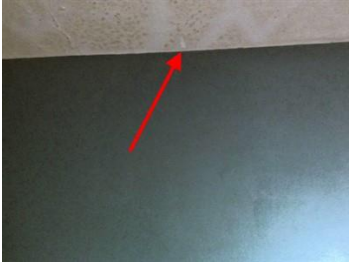
Salle de bains	6	Plafond	Sondage et extension de la ZPSO du ou des échantillon(s) : P009, P010	<p><u>Identifiant:</u> ZPSO005 <u>Echantillon:</u> MA2209139828/P009, réf. labo.: 22RI042685-009 MA2209139828/P010, réf. labo.: 22RI042685-010 <u>Description:</u> Couche1: Peinture décorative + Couche2: Enduit à base de plâtre lissé ou taloché + Couche3: Enduit à base de ciment lissé ou taloché <u>Composant de la construction:</u> 4 - Plafonds et faux plafonds - Plafonds <u>Partie à sonder:</u> Couche1: Peinture décorative + Couche2: Enduit à base de plâtre lissé ou taloché + Couche3: Enduit à base de ciment lissé ou taloché <u>Quantité estimée:</u> <u>Justificatif:</u> Après analyse en laboratoire</p>	<p><u>Analyse:</u> P009, P010</p>	Idem photo : P010; P009
Cuisine	7	Plafond	Oui 1er étage porte 822 - Cuisine : Plafond	<p><u>Identifiant:</u> ZPSO005 <u>Echantillon:</u> MA2209139828/P009, réf. labo.: 22RI042685-009 MA2209139828/P010, réf. labo.: 22RI042685-010 <u>Description:</u> Couche1: Peinture décorative + Couche2: Enduit à base de plâtre lissé ou taloché + Couche3: Enduit à base de ciment lissé ou taloché <u>Composant de la construction:</u> 4 - Plafonds et faux plafonds - Plafonds <u>Partie à sonder:</u> Couche1: Peinture décorative + Couche2: Enduit à base de plâtre lissé ou taloché + Couche3: Enduit à base de ciment lissé ou taloché <u>Quantité estimée:</u> <u>Justificatif:</u> Après analyse en laboratoire</p>	<p><u>Analyse:</u> P009 <u>Partie analysée par le laboratoire:</u> - Matériau de type peinture (beige) ; matériau semi-dur de type enduit (blanc) ; matériau semi-dur de type ciment (gris) : Absence d'amiante</p>

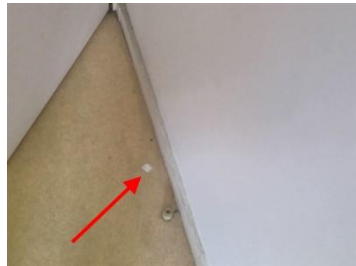
Dégagement	4	Sol	Sondage et extension de la ZPSO du ou des échantillon(s) : P001, P002	<p>Identifiant: ZPSO001 Echantillon: MA2209139828/P001, réf. labo.: 22RI042685-001 MA2209139828/P002, réf. labo.: 22RI042685-002 Description: Couche1: Revêtement de sol + Couche2: Colle non bitumineuse + Couche3: Ragréage Composant de la construction: 5 - Planchers et planchers techniques - Revêtements de sols Partie à sonder: Couche1: Revêtement de sol + Couche2: Colle non bitumineuse + Couche3: Ragréage Quantité estimée: Justificatif: Après analyse en laboratoire</p>	<p>Analyse: P001, P002</p>	Idem photo : P002; P001
Chambre	5	Sol	Oui 1er étage porte 822 - Chambre : Sol	<p>Identifiant: ZPSO001 Echantillon: MA2209139828/P001, réf. labo.: 22RI042685-001 MA2209139828/P002, réf. labo.: 22RI042685-002 Description: Couche1: Revêtement de sol + Couche2: Colle non bitumineuse + Couche3: Ragréage Composant de la construction: 5 - Planchers et planchers techniques - Revêtements de sols Partie à sonder: Couche1: Revêtement de sol + Couche2: Colle non bitumineuse + Couche3: Ragréage Quantité estimée: Justificatif: Après analyse en laboratoire</p>	<p>Analyse: P002 Partie analysée par le laboratoire: - Phase 1 Matériau souple de type revêtement de sol (tacheté) (beige) Absence d'amiante - Phase 2 Matériau souple de type revêtement de sol (beige) Absence d'amiante - Phase 3 Matériau de type colle (jaune) ; matériau semi-dur de type ragréage (marron) ; matériau semi-dur de type ragréage (beige) Absence d'amiante</p>

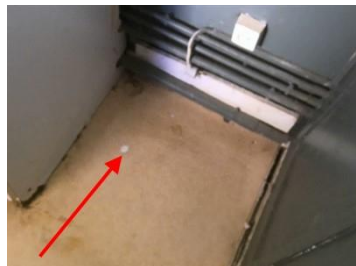
Salle de bains	6	Sol	Sondage et extension de la ZPSO du ou des échantillon(s) : P001, P002	<p>Identifiant: ZPSO001 Echantillon: MA2209139828/P001, réf. labo.: 22RI042685-001 MA2209139828/P002, réf. labo.: 22RI042685-002 Description: Couche1: Revêtement de sol + Couche2: Colle non bitumineuse + Couche3: Ragréage Composant de la construction: 5 - Planchers et planchers techniques - Revêtements de sols Partie à sonder: Couche1: Revêtement de sol + Couche2: Colle non bitumineuse + Couche3: Ragréage Quantité estimée: Justificatif: Après analyse en laboratoire</p>	<p>Analyse: P001, P002</p>	Idem photo : P002; P001
Cuisine	7	Sol	Oui 1er étage porte 822 - Cuisine : Sol	<p>Identifiant: ZPSO001 Echantillon: MA2209139828/P001, réf. labo.: 22RI042685-001 MA2209139828/P002, réf. labo.: 22RI042685-002 Description: Couche1: Revêtement de sol + Couche2: Colle non bitumineuse + Couche3: Ragréage Composant de la construction: 5 - Planchers et planchers techniques - Revêtements de sols Partie à sonder: Couche1: Revêtement de sol + Couche2: Colle non bitumineuse + Couche3: Ragréage Quantité estimée: Justificatif: Après analyse en laboratoire</p>	<p>Analyse: P001 Partie analysée par le laboratoire: - Phase 1 Matériau souple de type revêtement de sol (tacheté) (beige) Absence d'amiante - Phase 2 Matériau souple de type revêtement de sol (jaune) Absence d'amiante - Phase 3 Matériau de type colle (jaune) ; matériau semi-dur de type ragréage (gris) Absence d'amiante</p>
