Rapport de mission de repérage des matériaux et produits contenant de l'amiante avant réalisation de travaux

159 RUE GRANDE

LOGEMENT 14
77670 ST MAMMES

| RAPPORT N° : | 316LAA0014 | Laboratoire d'Analyses : | ITGA |

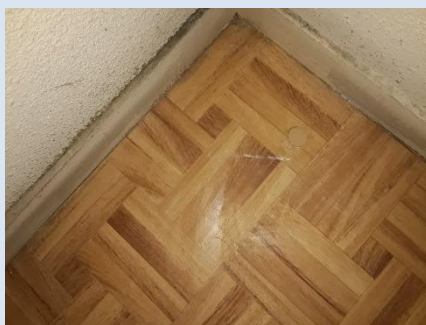
| PRELEVEMENT : 316LAA0014P001 | | | |
|---|---|---|---|
| Sol | | Fr1:Amiante non détecté | |

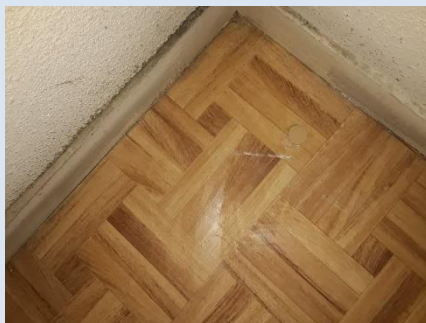
| PRELEVEMENT : 316LAA0014P001 | | | |

| PRELEVEMENT : 316LAA0014P001 | | | |
|---|--|---|---|
| Sol | | Fr2:Amiante détecté (Chrysotile) | |

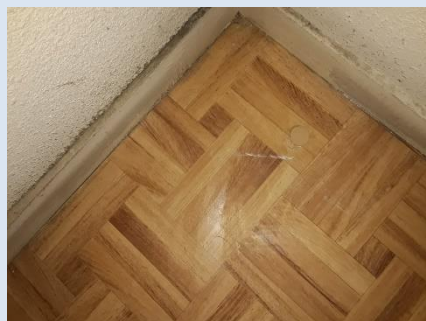
PRELEVEMENT : 316LAA0014P001

| NOM DU CLIENT | NUMERO DU DOSSIER | PIECE OU LOCAL | |
|---|---|---|---|
| Sol | | Fr3:Amiante détecté (Chrysotile) | |

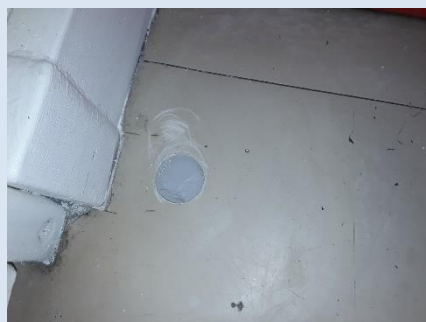
PRELEVEMENT : 316LAA0014P002

| NOM DU CLIENT | NUMERO DU DOSSIER | PIECE OU LOCAL | |
|---|---|---|---|
| Sol | | Amiante détecté (Chrysotile) | |

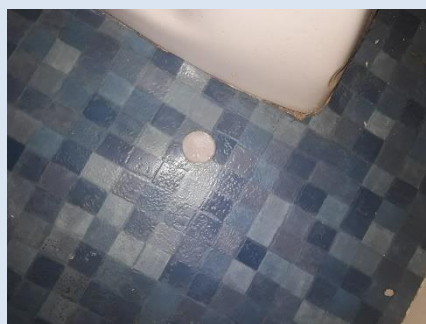
| PRELEVEMENT : 316LAA0014P003 | | | |

| PRELEVEMENT : 316LAA0014P003 | | | |
|---|--|---|---|
| Sol | | Fr1:Amiante détecté (Chrysotile) | |

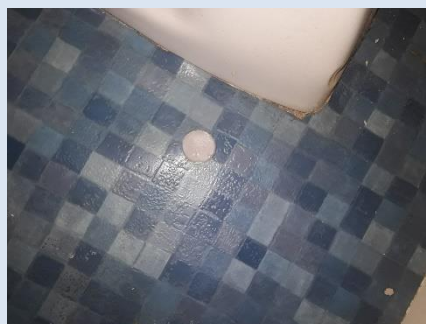
| PRELEVEMENT : 316LAA0014P003 | | | |

| PRELEVEMENT : 316LAA0014P003 | | | |
|---|---|---|---|
| Sol | | Fr2:Amiante non détecté | |

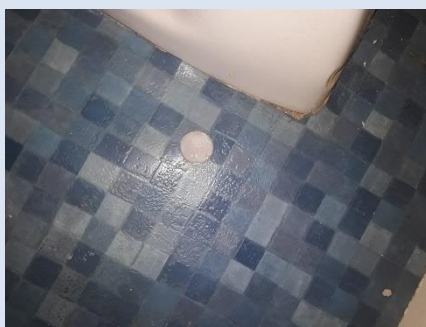
PRELEVEMENT : 316LAA0014P003

| NOM DU CLIENT | NUMERO DU DOSSIER | PIECE OU LOCAL | |
|---|---|---|---|
| Sol | | Fr3:Amiante non détecté | |

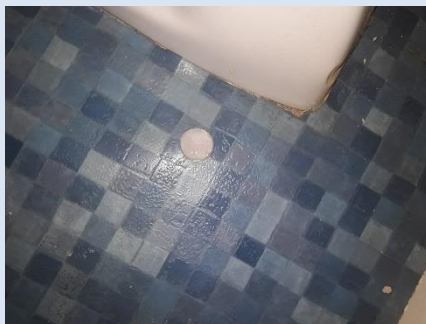
PRELEVEMENT : 316LAA0014P003

| NOM DU CLIENT | NUMERO DU DOSSIER | PIECE OU LOCAL | |
|---|---|---|---|
| Sol | | Fr4:Amiante détecté (Chrysotile) | |
