Rapport de repérage des matériaux et produits contenant de l'amiante avant réalisation de travaux dans un immeuble bâti

19
159 RUE GRANDE
AA
77670 ST MAMMES

Date du rapport : 18/09/2020

316LAA0019 18/09/2020 - 06:22

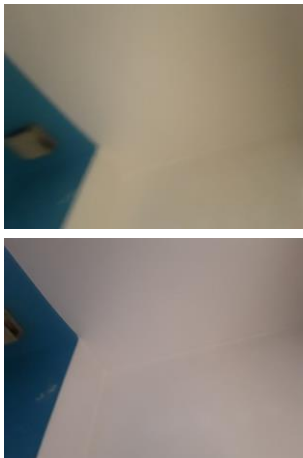
Identification : P015
Pièce et étage : Salle de bains RC
Localisation : Plafond
Parties d'ouvrages ou de composants : Plafonds (Enduit / Peinture plaque de plâtre)
Descriptif Laboratoire : Peintures multiples en vrac non séparable + enduit plâtreux blanc en vrac avec poussières
Résultat (justification) : Amiante non détectée (RESULTAT ANALYSE)
