Rapport de mission de repérage des matériaux et produits contenant de l'amiante avant réalisation de travaux

159 RUE GRANDE

77670 SAINT MAMMES

RAPPORT N° :	316LAA0032	Laboratoire d'Analyses :	ITGA
Repérage réalisé le :	29/04/2019	Adresse laboratoire :	3 RUE ARMAND HERPIN LACROIX - CS 46537 35065 RENNES CEDEX
Accompagnateur :		Numéro d'accréditation :	1-5967
Par :	Mostefa BENAOUA	Organisme d'assurance professionnelle :	AXA France
N° certificat :	CPDI 3541	Adresse assurance :	313 Terrasses de l'Arche 92727 NANTERRE CEDEX
Date d'obtention :	27/12/2017	N° de contrat d'assurance :	10158549604
Organisme certificateur	I.CERT PARC EDONIA - BAT G - RUE DE LA TERRE VICTORIA - 35760 SAINT GREGOIRE	Date de validité :	31/12/2019

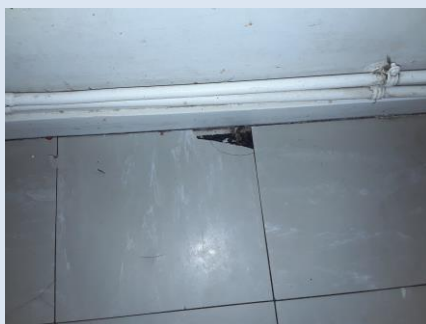
PRELEVEMENT : 316LAA0032P001			
NOM DU CLIENT	NUMERO DU DOSSIER		PIECE OU LOCAL
OPH77	316LAA0032 29/04/2019		Cuisine (RC)
ELEMENT	DESCRIPTIF DU LABORATOIRE	DATE DE PRELEVEMENT	NOM DE L'OPERATEUR
Colle	Peinture non séparable + dalle dure cassante beige	29/04/2019	BENAOUDA Mostefa
LOCALISATION		RESULTAT	
Sol		Fr1:Amiante non détecté

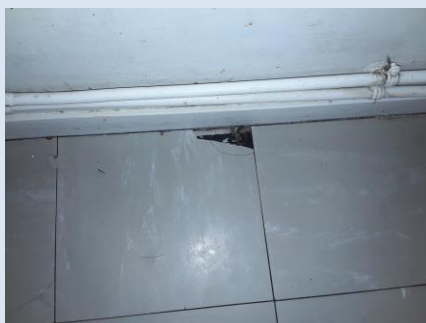
PRELEVEMENT : 316LAA0032P001			
NOM DU CLIENT	NUMERO DU DOSSIER		PIECE OU LOCAL
OPH77	316LAA0032 29/04/2019		Cuisine (RC)
ELEMENT	DESCRIPTIF DU LABORATOIRE	DATE DE PRELEVEMENT	NOM DE L'OPERATEUR
Colle	Colle bitumineuse noire + ragréage gris non séparable	29/04/2019	BENAOUDA Mostefa
LOCALISATION		RESULTAT	
Sol		Fr2:Amiante détecté (Chrysotile)

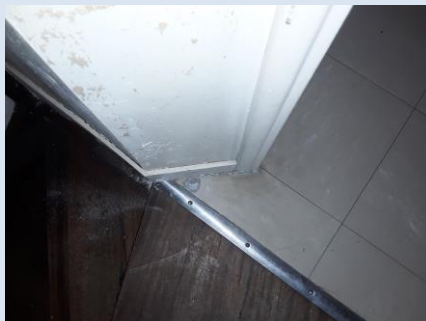
PRELEVEMENT : 316LAA0032P003			
NOM DU CLIENT	NUMERO DU DOSSIER	PIECE OU LOCAL	
OPH77	316LAA0032 29/04/2019	Dégagement (R+1)	
ELEMENT	DESCRIPTIF DU LABORATOIRE	DATE DE PRELEVEMENT	NOM DE L'OPERATEUR
Colle	Dalle dure cassante beige	29/04/2019	BENAOUDA Mostefa
LOCALISATION		RESULTAT	
Sol		Fr1:Amiante non détecté

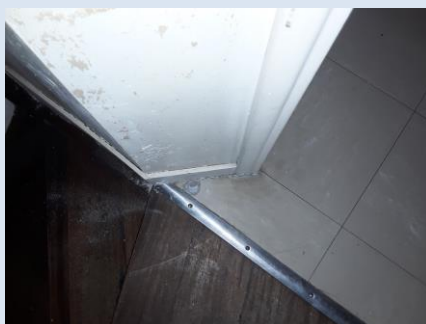
PRELEVEMENT : 316LAA0032P003			
NOM DU CLIENT	NUMERO DU DOSSIER	PIECE OU LOCAL	
OPH77	316LAA0032 29/04/2019	Dégagement (R+1)	
ELEMENT	DESCRIPTIF DU LABORATOIRE	DATE DE PRELEVEMENT	NOM DE L'OPERATEUR
Colle	Colle bitumineuse noire	29/04/2019	BENAOUDA Mostefa
LOCALISATION		RESULTAT	
Sol		Fr2:Amiante détecté (Chrysotile)

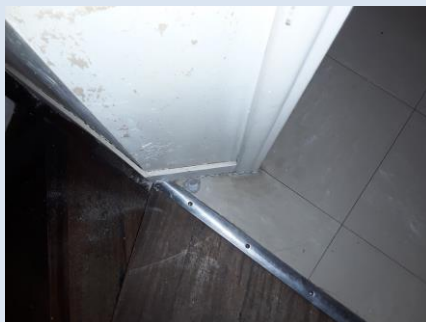
PRELEVEMENT : 316LAA0032P003			
NOM DU CLIENT	NUMERO DU DOSSIER	PIECE OU LOCAL	
OPH77	316LAA0032 29/04/2019	Dégagement (R+1)	
ELEMENT	DESCRIPTIF DU LABORATOIRE	DATE DE PRELEVEMENT	NOM DE L'OPERATEUR
Colle	Ragréage gris non séparable + matériau blanc non séparable + matériau compact gris hétérogène	29/04/2019	BENAOUDA Mostefa
LOCALISATION		RESULTAT	
Sol		Fr3:Amiante non détecté

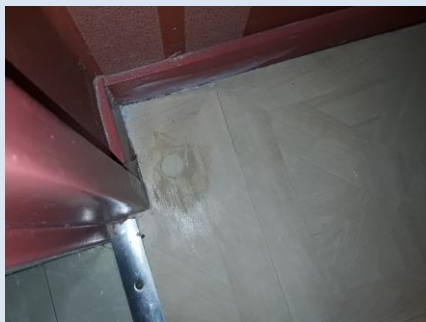
PRELEVEMENT : 316LAA0032P004			
NOM DU CLIENT	NUMERO DU DOSSIER	PIECE OU LOCAL	
OPH77	316LAA0032 29/04/2019	WC 2 (R+1)	
ELEMENT	DESCRIPTIF DU LABORATOIRE	DATE DE PRELEVEMENT	NOM DE L'OPERATEUR
Revêtement souple	Revêtement cassant beige + colle polymère incolore non séparable	29/04/2019	BENAOUDA Mostefa
LOCALISATION		RESULTAT	
Sol		Fr1:Amiante non détecté

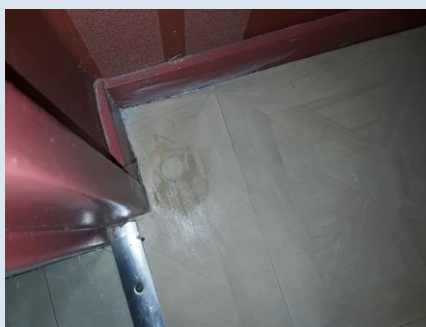
PRELEVEMENT : 316LAA0032P004

NOM DU CLIENT	NUMERO DU DOSSIER	PIECE OU LOCAL	
OPH77	316LAA0032 29/04/2019	WC 2 (R+1)	
ELEMENT	DESCRIPTIF DU LABORATOIRE	DATE DE PRELEVEMENT	NOM DE L'OPERATEUR
Revêtement souple	Peinture non séparable + dalle dure cassante beige	29/04/2019	BENAOUDA Mostefa
LOCALISATION		RESULTAT	
Sol		Fr2:Amiante non détecté

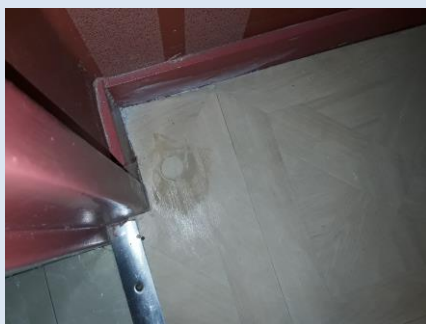
PRELEVEMENT : 316LAA0032P004

NOM DU CLIENT	NUMERO DU DOSSIER	PIECE OU LOCAL	
OPH77	316LAA0032 29/04/2019	WC 2 (R+1)	
ELEMENT	DESCRIPTIF DU LABORATOIRE	DATE DE PRELEVEMENT	NOM DE L'OPERATEUR
Revêtement souple	Colle bitumineuse noire	29/04/2019	BENAOUDA Mostefa
LOCALISATION		RESULTAT	
Sol		Fr3:Amiante détecté (Chrysotile)

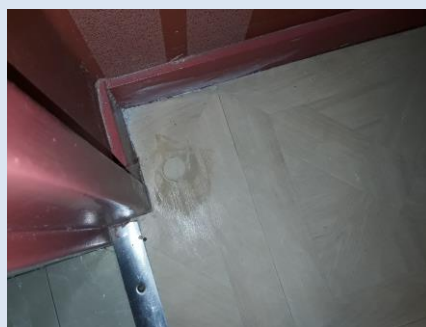
PRELEVEMENT : 316LAA0032P004			
NOM DU CLIENT	NUMERO DU DOSSIER	PIECE OU LOCAL	
OPH77	316LAA0032 29/04/2019	WC 2 (R+1)	
ELEMENT	DESCRIPTIF DU LABORATOIRE	DATE DE PRELEVEMENT	NOM DE L'OPERATEUR
Revêtement souple	Ragréage gris non séparable + matériau compact gris hétérogène	29/04/2019	BENAOUDA Mostefa
LOCALISATION		RESULTAT	
Sol		Fr4:Amiante non détecté

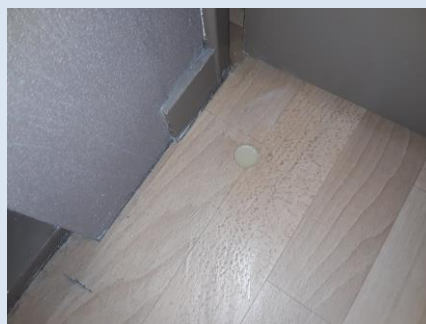
PRELEVEMENT : 316LAA0032P005			
NOM DU CLIENT	NUMERO DU DOSSIER	PIECE OU LOCAL	
OPH77	316LAA0032 29/04/2019	Chambre (R+1)	
ELEMENT	DESCRIPTIF DU LABORATOIRE	DATE DE PRELEVEMENT	NOM DE L'OPERATEUR
Revêtement souple	Revêtement souple orange avec poussières	29/04/2019	BENAOUDA Mostefa
LOCALISATION		RESULTAT	
Sol		Fr1:Amiante non détecté

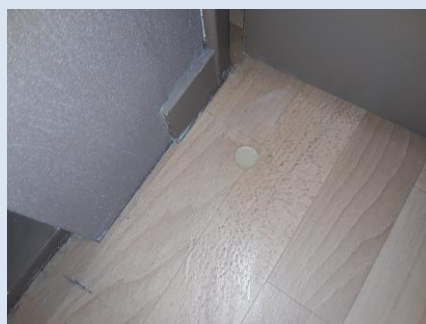
PRELEVEMENT : 316LAA0032P005

NOM DU CLIENT	NUMERO DU DOSSIER	PIECE OU LOCAL	
OPH77	316LAA0032 29/04/2019	Chambre (R+1)	
ELEMENT	DESCRIPTIF DU LABORATOIRE	DATE DE PRELEVEMENT	NOM DE L'OPERATEUR
Revêtement souple	Moquette beige avec poussières + colle polymère jaune non séparable	29/04/2019	BENAOUDA Mostefa
LOCALISATION		RESULTAT	
Sol		Fr2:Amiante non détecté

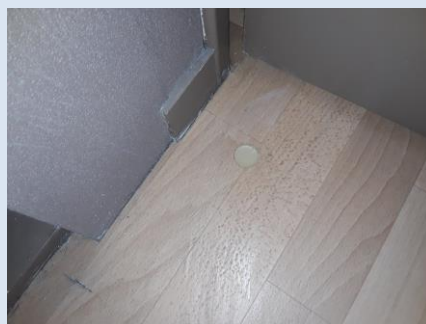
PRELEVEMENT : 316LAA0032P005

NOM DU CLIENT	NUMERO DU DOSSIER	PIECE OU LOCAL	
OPH77	316LAA0032 29/04/2019	Chambre (R+1)	
ELEMENT	DESCRIPTIF DU LABORATOIRE	DATE DE PRELEVEMENT	NOM DE L'OPERATEUR
Revêtement souple	Ragréage gris + matériau blanc non séparable	29/04/2019	BENAOUDA Mostefa
LOCALISATION		RESULTAT	
Sol		Fr3:Amiante non détecté

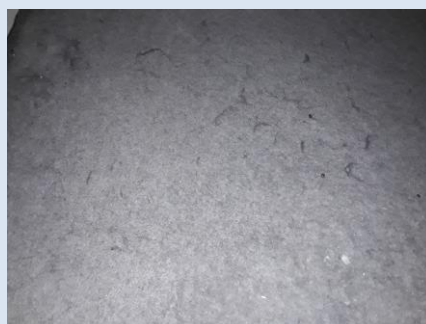
PRELEVEMENT : 316LAA0032P006			
NOM DU CLIENT	NUMERO DU DOSSIER		PIECE OU LOCAL
OPH77	316LAA0032 29/04/2019		Chambre (R+1)
ELEMENT	DESCRIPTIF DU LABORATOIRE	DATE DE PRELEVEMENT	NOM DE L'OPERATEUR
Colle	Moquette beige avec poussières + colle polymère jaune non séparable	29/04/2019	BENAOUDA Mostefa
LOCALISATION		RESULTAT	
Sol		Amiante non détecté

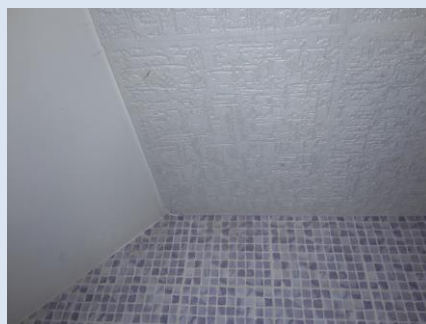
PRELEVEMENT : 316LAA0032P007			
NOM DU CLIENT	NUMERO DU DOSSIER		PIECE OU LOCAL
OPH77	316LAA0032 29/04/2019		Salle de bains (R+1)
ELEMENT	DESCRIPTIF DU LABORATOIRE	DATE DE PRELEVEMENT	NOM DE L'OPERATEUR
Colle polystyrène	Peinture non séparable + polystyrène expansé (billes) blanc + colle polymère beige non séparable	29/04/2019	BENAOUDA Mostefa
LOCALISATION		RESULTAT	
Plafond		Fr1:Amiante non détecté

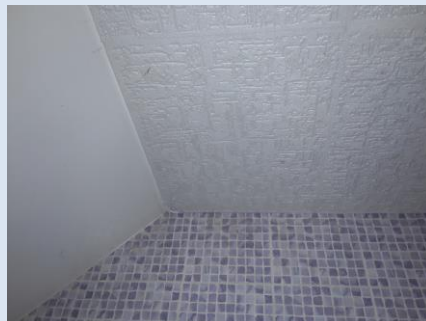
PRELEVEMENT : 316LAA0032P007			
NOM DU CLIENT	NUMERO DU DOSSIER	PIECE OU LOCAL	
OPH77	316LAA0032 29/04/2019	Salle de bains (R+1)	
ELEMENT	DESCRIPTIF DU LABORATOIRE	DATE DE PRELEVEMENT	NOM DE L'OPERATEUR
Colle polystyrène	Matériau plâtreux blanc avec couche cartonnée	29/04/2019	BENAOUDA Mostefa
LOCALISATION		RESULTAT	
Plafond		Fr2:Amiante non détecté

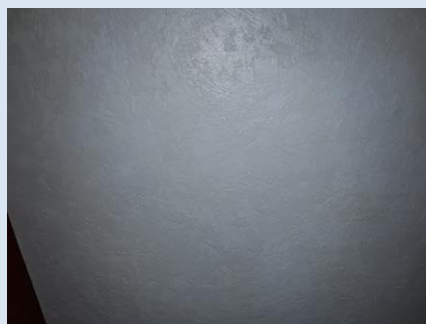
PRELEVEMENT : 316LAA0032P008			
NOM DU CLIENT	NUMERO DU DOSSIER	PIECE OU LOCAL	
OPH77	316LAA0032 29/04/2019	WC (RC)	
ELEMENT	DESCRIPTIF DU LABORATOIRE	DATE DE PRELEVEMENT	NOM DE L'OPERATEUR
Enduit	Peinture en vrac non séparable + papier non séparable + enduit plâtreux blanc en vrac avec couche cartonnée	29/04/2019	BENAOUDA Mostefa
LOCALISATION		RESULTAT	
Plafond		Amiante non détecté

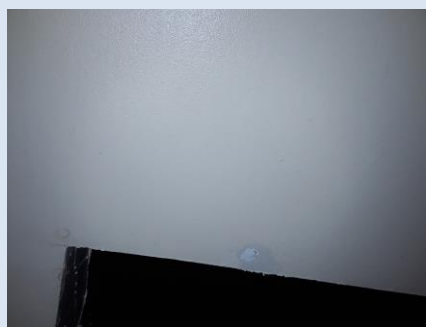
PRELEVEMENT : 316LAA0032P009			
NOM DU CLIENT	NUMERO DU DOSSIER	PIECE OU LOCAL	
OPH77	316LAA0032 29/04/2019	Entrée (RC)	
ELEMENT	DESCRIPTIF DU LABORATOIRE	DATE DE PRELEVEMENT	NOM DE L'OPERATEUR
Enduit / Peinture	Peinture en vrac non séparable + enduit plâtreux blanc en vrac avec couche cartonnée	29/04/2019	BENAOUDA Mostefa
LOCALISATION		RESULTAT	
Plafond		Amiante non détecté

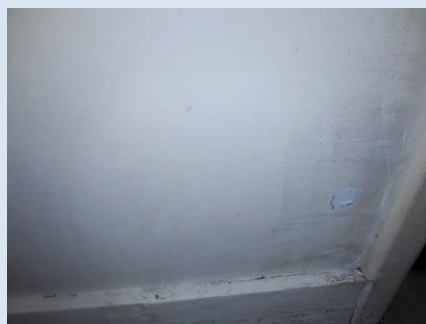
PRELEVEMENT : 316LAA0032P010			
NOM DU CLIENT	NUMERO DU DOSSIER	PIECE OU LOCAL	
OPH77	316LAA0032 29/04/2019	WC (RC)	
ELEMENT	DESCRIPTIF DU LABORATOIRE	DATE DE PRELEVEMENT	NOM DE L'OPERATEUR
Enduit / Peinture	Peinture en vrac non séparable + enduit plâtreux blanc en vrac avec couche cartonnée	29/04/2019	BENAOUDA Mostefa
LOCALISATION		RESULTAT	
Mur C		Amiante non détecté

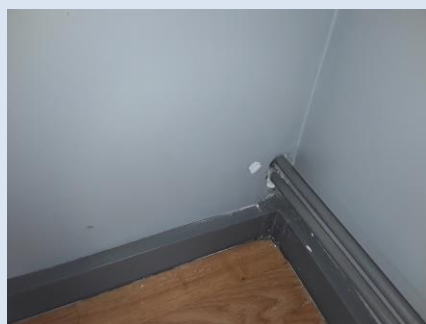
PRELEVEMENT : 316LAA0032P011			
NOM DU CLIENT	NUMERO DU DOSSIER	PIECE OU LOCAL	
OPH77	316LAA0032 29/04/2019	Séjour (RC)	
ELEMENT	DESCRIPTIF DU LABORATOIRE	DATE DE PRELEVEMENT	NOM DE L'OPERATEUR
Enduit / Peinture	Peinture en vrac non séparable + enduit plâtreux blanc en vrac avec couche cartonnée	29/04/2019	BENAOUDA Mostefa
LOCALISATION		RESULTAT	
Mur D		Amiante non détecté

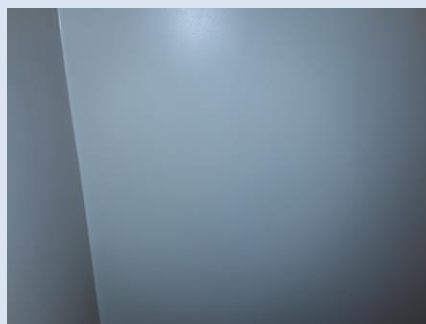
PRELEVEMENT : 316LAA0032P012			
NOM DU CLIENT	NUMERO DU DOSSIER	PIECE OU LOCAL	
OPH77	316LAA0032 29/04/2019	WC (RC)	
ELEMENT	DESCRIPTIF DU LABORATOIRE	DATE DE PRELEVEMENT	NOM DE L'OPERATEUR
Enduit / Peinture	Peinture en vrac non séparable + enduit plâtreux blanc en vrac	29/04/2019	BENAOUDA Mostefa
LOCALISATION		RESULTAT	
Mur A		Amiante non détecté

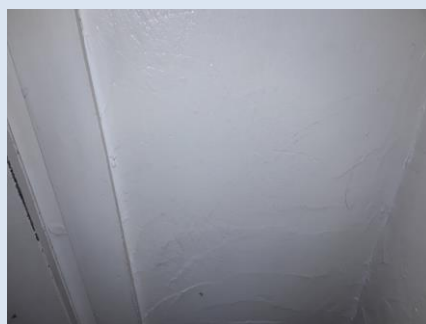
PRELEVEMENT : 316LAA0032P013			
NOM DU CLIENT	NUMERO DU DOSSIER		PIECE OU LOCAL
OPH77	316LAA0032 29/04/2019		Entrée (RC)
ELEMENT	DESCRIPTIF DU LABORATOIRE	DATE DE PRELEVEMENT	NOM DE L'OPERATEUR
Enduit / Peinture	Peinture en vrac non séparable + enduit plâtreux rose en vrac	29/04/2019	BENAOUDA Mostefa
LOCALISATION		RESULTAT	
Mur F		Amiante non détecté

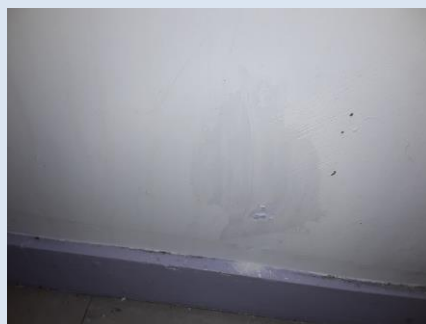
PRELEVEMENT : 316LAA0032P014			
NOM DU CLIENT	NUMERO DU DOSSIER		PIECE OU LOCAL
OPH77	316LAA0032 29/04/2019		Salle de bains (R+1)
ELEMENT	DESCRIPTIF DU LABORATOIRE	DATE DE PRELEVEMENT	NOM DE L'OPERATEUR
Enduit / Peinture	Peinture en vrac non séparable + enduit plâtreux blanc en vrac avec couche cartonnée	29/04/2019	BENAOUDA Mostefa
LOCALISATION		RESULTAT	
Mur D		Amiante non détecté

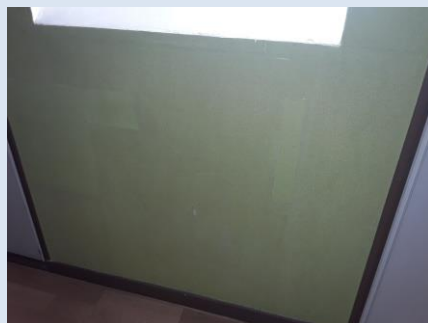
PRELEVEMENT : 316LAA0032P015			
NOM DU CLIENT	NUMERO DU DOSSIER		PIECE OU LOCAL
OPH77	316LAA0032 29/04/2019		Chambre (R+1)
ELEMENT	DESCRIPTIF DU LABORATOIRE	DATE DE PRELEVEMENT	NOM DE L'OPERATEUR
Enduit / Peinture	Papier peint	29/04/2019	BENAOUDA Mostefa
LOCALISATION		RESULTAT	
Mur B		Fr1:Amiante non détecté

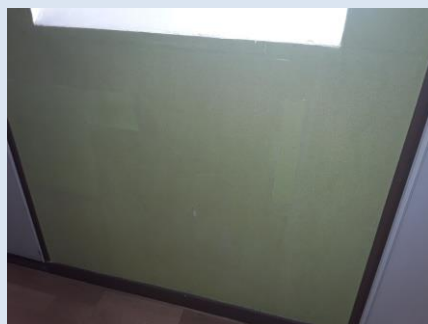
PRELEVEMENT : 316LAA0032P015			
NOM DU CLIENT	NUMERO DU DOSSIER		PIECE OU LOCAL
OPH77	316LAA0032 29/04/2019		Chambre (R+1)
ELEMENT	DESCRIPTIF DU LABORATOIRE	DATE DE PRELEVEMENT	NOM DE L'OPERATEUR
Enduit / Peinture	Toile fibreuse beige non séparable + enduit plâtreux blanc en vrac avec couche cartonnée	29/04/2019	BENAOUDA Mostefa
LOCALISATION		RESULTAT	
Mur B		Fr2:Amiante non détecté

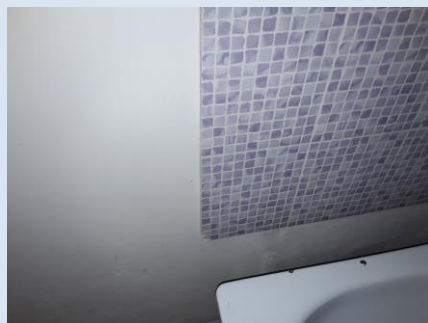
PRELEVEMENT : 316LAA0032P016			
NOM DU CLIENT	NUMERO DU DOSSIER		PIECE OU LOCAL
OPH77	316LAA0032 29/04/2019		Salle de bains (R+1)
ELEMENT	DESCRIPTIF DU LABORATOIRE	DATE DE PRELEVEMENT	NOM DE L'OPERATEUR
Colle faïence	Peinture	29/04/2019	BENAOUDA Mostefa
LOCALISATION		RESULTAT	
Mur A		Fr1:Amiante non détecté

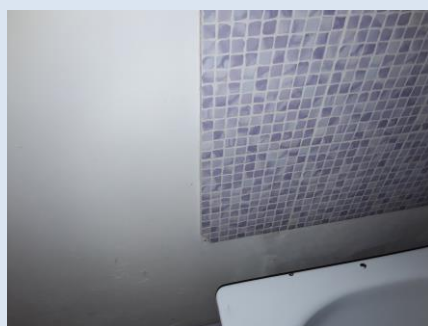
PRELEVEMENT : 316LAA0032P016			
NOM DU CLIENT	NUMERO DU DOSSIER		PIECE OU LOCAL
OPH77	316LAA0032 29/04/2019		Salle de bains (R+1)
ELEMENT	DESCRIPTIF DU LABORATOIRE	DATE DE PRELEVEMENT	NOM DE L'OPERATEUR
Colle faïence	Carrelage	29/04/2019	BENAOUDA Mostefa
LOCALISATION		RESULTAT	
Mur A		Fr2:Amiante non détecté

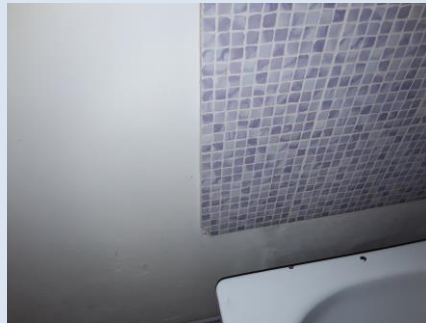
PRELEVEMENT : 316LAA0032P016			
NOM DU CLIENT	NUMERO DU DOSSIER	PIECE OU LOCAL	
OPH77	316LAA0032 29/04/2019	Salle de bains (R+1)	
ELEMENT	DESCRIPTIF DU LABORATOIRE	DATE DE PRELEVEMENT	NOM DE L'OPERATEUR
Colle faïence	Colle beige + couche plâtreuse blanche en faible quantité avec couche cartonnée non séparable	29/04/2019	BENAOUDA Mostefa
LOCALISATION		RESULTAT	
Mur A		Fr3:Amiante non détecté	
EMPLACEMENT
