## Rapport de Repérage des matériaux et produits contenant de l'amiante avant réalisation de travaux dans un immeuble bâti

Numéro de dossier : MA2212185069  
Rapport édité le : 15/12/2022

159 RUE GRANDE  
SAINT MAMMES –  
PORT DE BERVILLE  
77670 ST MAMMES  
Etage RDC; Porte 31

Lot numéro 316LAA0031,

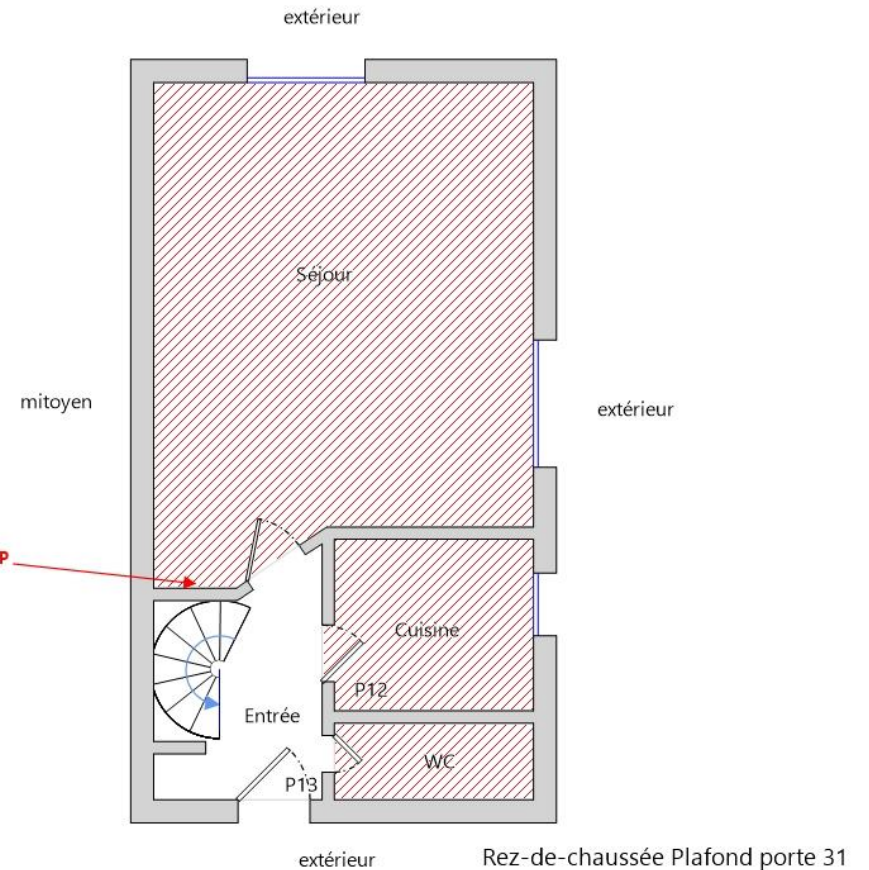
**a P011 Papier peint + Peinture + Enduit à base de plâtre EP**  
(cf. tableau des analyses)

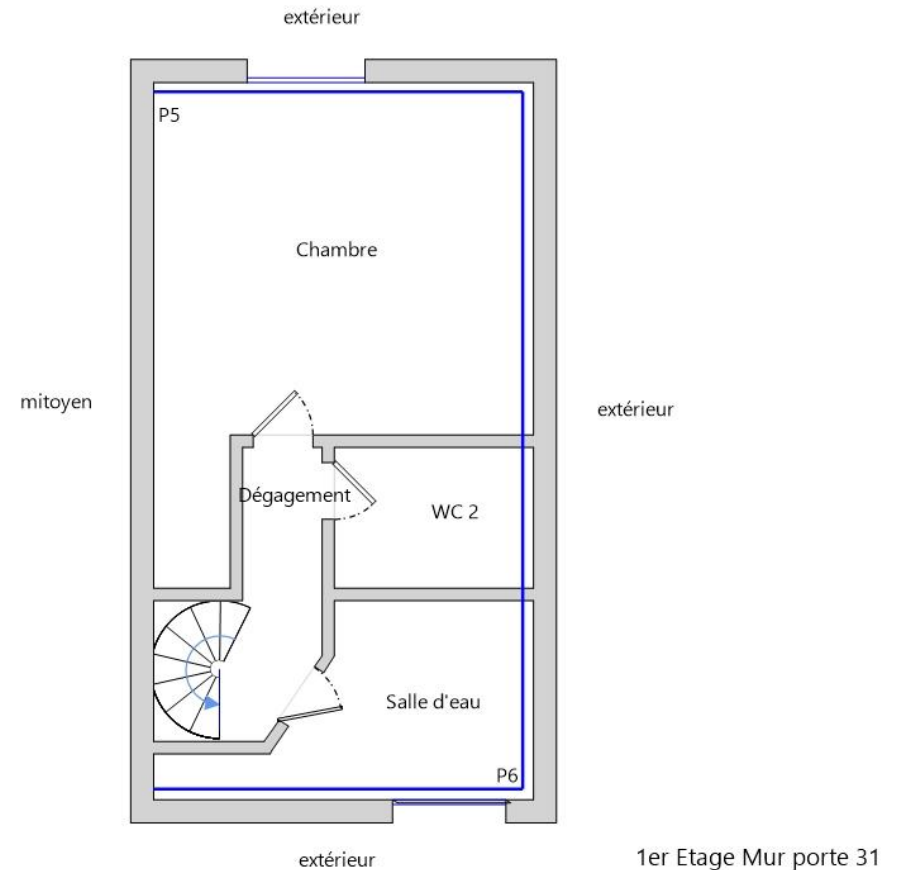
— doublage plaque de plâtre

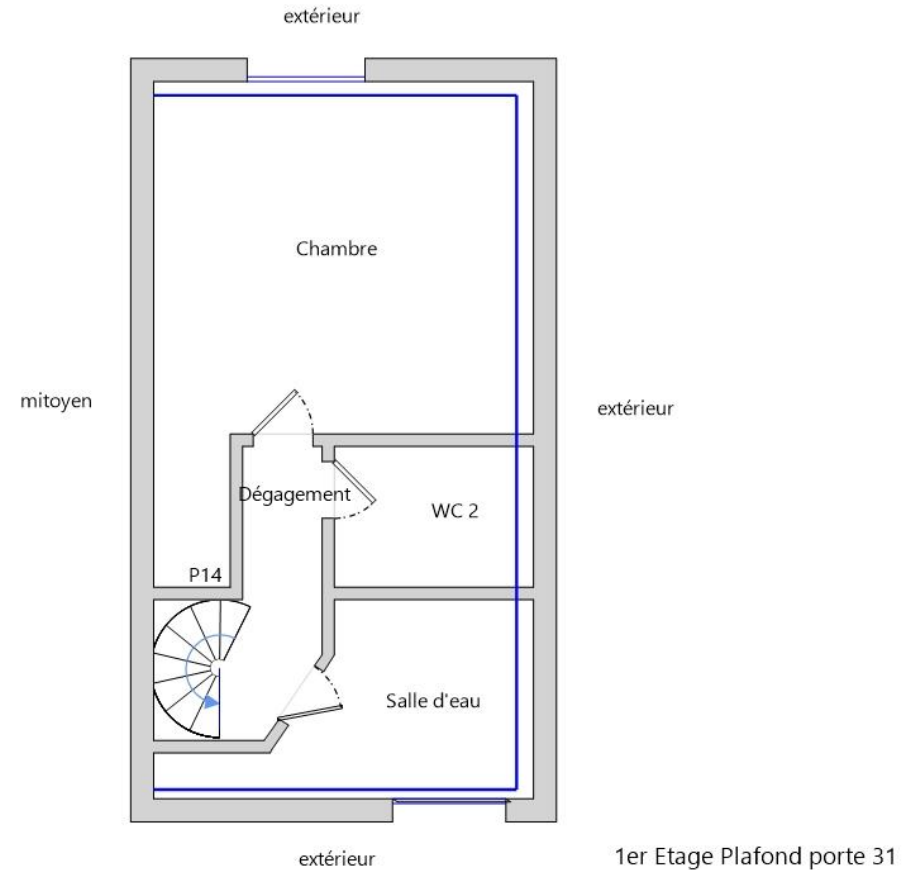
doublage plaque de plâtre
