# Rapport de Repérage des matériaux et produits contenant de l'amiante avant réalisation de travaux dans un immeuble bâti

Numéro de dossier : MA2207114162  
Date d'intervention : 29/07/2022

2 ALLEE BRUNEHAUT (317LAB0101)  
77250 MORET SUR LOING  
cage :AB; Etage 1; Porte 14

Lot numéro 317LAB0101,

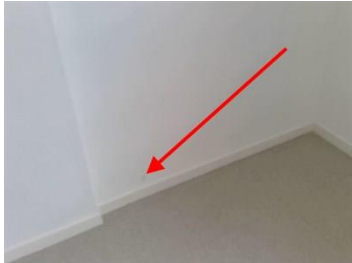
Localisation	n° de sondage	Zone	Prélèvement effectué / Sondage et extension	Echantillon	Analyse	Photo
Entrée	1	Mur de refend	Sondage et extension de la ZPSO du ou des prélèvement(s) : P003, P004	<p><u>Identifiant:</u> ZPSO002</p> <p><u>Echantillon:</u> MA2207114162/P003, réf. labo.: 22EK067559-003 MA2207114162/P004, réf. labo.: 22EK067559-004</p> <p><u>Description:</u> Couche1: Peinture + Couche2: Enduit à base de plâtre</p> <p><u>Composant de la construction:</u> 3 - Parois verticales intérieures - Revêtements de murs, poteaux, cloisons, gaines, coffres + 3 - Parois verticales intérieures - Murs et cloisons maçonnés</p> <p><u>Partie à sonder:</u> Couche1: Peinture + Couche2: Enduit à base de plâtre</p> <p><u>Justificatif:</u> Après analyse en laboratoire</p>	<p><u>Analyse:</u> P003, P004</p>	Idem photo : P003; P004
Séjour	2	Mur de refend	Oui 1er étage Porte 14 - Séjour : Mur B	<p><u>Identifiant:</u> ZPSO002</p> <p><u>Echantillon:</u> MA2207114162/P003, réf. labo.: 22EK067559-003 MA2207114162/P004, réf. labo.: 22EK067559-004</p> <p><u>Description:</u> Couche1: Peinture + Couche2: Enduit à base de plâtre</p> <p><u>Composant de la construction:</u> 3 - Parois verticales intérieures - Revêtements de murs, poteaux, cloisons, gaines, coffres + 3 - Parois verticales intérieures - Murs et cloisons maçonnés</p> <p><u>Partie à sonder:</u> Couche1: Peinture + Couche2: Enduit à base de plâtre</p> <p><u>Justificatif:</u> Après analyse en laboratoire</p>	<p><u>Analyse:</u> P003</p> <p><u>Partie analysée par le laboratoire:</u> - Matériau de type système d'enduit peinture (blanc) ; matériau dur de type mortier, béton, chape (gris) : Absence d'amiante</p>

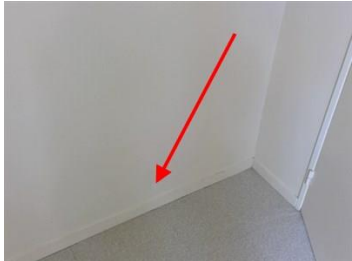
Cuisine	4	Mur de refend	Oui 1er étage Porte 14 - Cuisine : Mur F	<p><u>Identifiant:</u> ZPSO002  <u>Echantillon:</u>          MA2207114162/P003, réf. labo.: 22EK067559-003          MA2207114162/P004, réf. labo.: 22EK067559-004  <u>Description:</u> Couche1: Peinture + Couche2: Enduit à base de plâtre  <u>Composant de la construction:</u> 3 - Parois verticales intérieures - Revêtements de murs, poteaux, cloisons, gaines, coffres + 3 - Parois verticales intérieures - Murs et cloisons maçonnés  <u>Partie à sonder:</u> Couche1: Peinture + Couche2: Enduit à base de plâtre  <u>Justificatif:</u> Après analyse en laboratoire</p>	<p><u>Analyse:</u>          P004  <u>Partie analysée par le laboratoire:</u>          - Matériau de type peinture (beige) ; matériau semi-dur de type enduit (blanc) ; matériau dur de type mortier, béton, chape (gris) : Absence d'amiante</p>

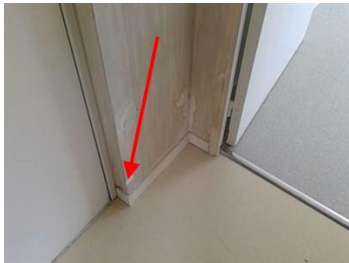
Localisation	n° de sondage	Zone	Prélèvement effectué / Sondage et extension	Echantillon	Analyse	Photo
Entrée	1	Doublages avec liaisons sur murs et plafonds	Oui 1er étage Porte 14 - Entrée : Mur A	<p><u>Identifiant:</u> ZPSO003</p> <p><u>Echantillon:</u> MA2207114162/P005, réf. labo.: 22EK067559-005 MA2207114162/P006, réf. labo.: 22EK067559-006</p> <p><u>Description:</u> Couche1: Peinture + Couche2: Enduit de jointoiment + Couche3: Bande + Couche4: plaques de plâtre</p> <p><u>Composant de la construction:</u> 3 - Parois verticales intérieures - Revêtements de murs, poteaux, cloisons, gaines, coffres + 3 - Parois verticales intérieures - Cloisons sèches (assemblées, préfabriquées)</p> <p><u>Partie à sonder:</u> Couche1: Peinture + Couche2: Enduit de jointoiment + Couche3: Bande + Couche4: plaques de plâtre</p> <p><u>Justificatif:</u> Après analyse en laboratoire</p>	<p><u>Analyse:</u> P005</p> <p><u>Partie analysée par le laboratoire:</u> - Phase 2 Matériau fibreux de type papier peint (beige) ; matériau fibreux de type papier peint (blanc) ; matériau semi-dur de type enduit (blanc) ; matériau semi-dur de type plaque (plâtreux) (marron)</p> <p>Absence d'amiante</p>

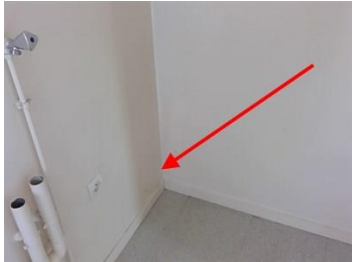
Salle de bains	3	Doublages avec liaisons sur murs et plafonds	Sondage et extension de la ZPSO du ou des prélèvement(s) : P005, P006	<p><u>Identifiant:</u> ZPSO003  <u>Echantillon:</u>            MA2207114162/P005, réf. labo.: 22EK067559-005            MA2207114162/P006, réf. labo.: 22EK067559-006  <u>Description:</u> Couche1: Peinture + Couche2: Enduit de jointoiment + Couche3: Bande + Couche4: plaques de plâtre  <u>Composant de la construction:</u> 3 - Parois verticales intérieures - Revêtements de murs, poteaux, cloisons, gaines, coffres + 3 - Parois verticales intérieures - Cloisons sèches (assemblées, préfabriquées)  <u>Partie à sonder:</u> Couche1: Peinture + Couche2: Enduit de jointoiment + Couche3: Bande + Couche4: plaques de plâtre  <u>Justificatif:</u> Après analyse en laboratoire</p>	<p><u>Analyse:</u>            P005, P006</p>	Idem photo : P005; P006
Cuisine	4	Doublages avec liaisons sur murs et plafonds	Oui 1er étage Porte 14 - Cuisine : Mur E	<p><u>Identifiant:</u> ZPSO003  <u>Echantillon:</u>            MA2207114162/P005, réf. labo.: 22EK067559-005            MA2207114162/P006, réf. labo.: 22EK067559-006  <u>Description:</u> Couche1: Peinture + Couche2: Enduit de jointoiment + Couche3: Bande + Couche4: plaques de plâtre  <u>Composant de la construction:</u> 3 - Parois verticales intérieures - Revêtements de murs, poteaux, cloisons, gaines, coffres + 3 - Parois verticales intérieures - Cloisons sèches (assemblées, préfabriquées)  <u>Partie à sonder:</u> Couche1: Peinture + Couche2: Enduit de jointoiment + Couche3: Bande + Couche4: plaques de plâtre  <u>Justificatif:</u> Après analyse en laboratoire</p>	<p><u>Analyse:</u>            P006  <u>Partie analysée par le laboratoire:</u>            - Phase 1 Matériau de type peinture (beige) ; matériau semi-dur de type enduit (blanc)            Absence d'amiante            - Phase 2 Matériau souple fibreux de type papier, carton (beige)            Absence d'amiante            - Phase 3 Matériau semi-dur de type enduit (blanc) ; matériau semi-dur de type plaque (plâtreux) (marron)            Absence d'amiante</p>

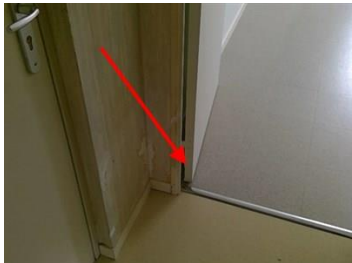
Localisation	n° de sondage	Zone	Prélèvement effectué / Sondage et extension	Echantillon	Analyse	Photo
Entrée	1	Plinthe et Porte	Oui 1er étage Porte 14 - Entrée : Porte	<u>Identifiant:</u> ZPSO004 <u>Echantillon:</u> MA2207114162/P007, réf. labo.: 22EK067559-007 MA2207114162/P008, réf. labo.: 22EK067559-008 <u>Description:</u> Peintures <u>Composant de la construction:</u> 3 - Parois verticales intérieures - Revêtements de murs, poteaux, cloisons, gaines, coffres <u>Partie à sonder:</u> Peintures <u>Justificatif:</u> Après analyse en laboratoire	<u>Analyse:</u> P007 <u>Partie analysée par le laboratoire:</u> - Matériau de type peinture (blanc) ; matériau de type peinture (beige) ; matériau semi-dur fibreux de type bois, copeaux (marron) : Absence d'amiante

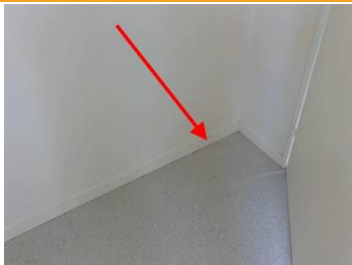
Salle de bains	3	Plinthe et Porte	Sondage et extension de la ZPSO du ou des prélèvement(s) : P007, P008	<u>Identifiant:</u> ZPSO004 <u>Echantillon:</u> MA2207114162/P007, réf. labo.: 22EK067559-007 MA2207114162/P008, réf. labo.: 22EK067559-008 <u>Description:</u> Peintures <u>Composant de la construction:</u> 3 - Parois verticales intérieures - Revêtements de murs, poteaux, cloisons, gaines, coffres <u>Partie à sonder:</u> Peintures <u>Justificatif:</u> Après analyse en laboratoire	<u>Analyse:</u> P007, P008	Idem photo : P007; P008
Cuisine	4	Plinthe et Porte	Oui 1er étage Porte 14 - Cuisine : Plinthe	<u>Identifiant:</u> ZPSO004 <u>Echantillon:</u> MA2207114162/P007, réf. labo.: 22EK067559-007 MA2207114162/P008, réf. labo.: 22EK067559-008 <u>Description:</u> Peintures <u>Composant de la construction:</u> 3 - Parois verticales intérieures - Revêtements de murs, poteaux, cloisons, gaines, coffres <u>Partie à sonder:</u> Peintures <u>Justificatif:</u> Après analyse en laboratoire	<u>Analyse:</u> P008 <u>Partie analysée par le laboratoire:</u> - Matériau de type peinture (beige) ; matériau semi-dur fibreux de type bois, copeaux (beige) : Absence d'amiante

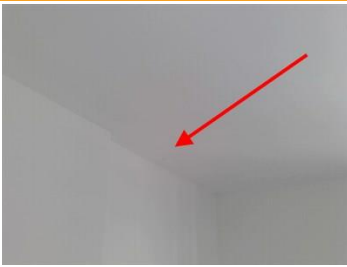
Localisation	n° de sondage	Zone	Prélèvement effectué / Sondage et extension	Echantillon	Analyse	Photo
Entrée	1	Plafond	Sondage et extension de la ZPSO du ou des prélèvement(s) : P009, P010	<p><u>Identifiant:</u> ZPSO005</p> <p><u>Echantillon:</u> MA2207114162/P009, réf. labo.: 22EK067559-009 MA2207114162/P010, réf. labo.: 22EK067559-010</p> <p><u>Description:</u> Couche1: Peinture + Couche2: Enduit à base de plâtre</p> <p><u>Composant de la construction:</u> 4 - Plafonds et faux plafonds - Plafonds</p> <p><u>Partie à sonder:</u> Couche1: Peinture + Couche2: Enduit à base de plâtre</p> <p><u>Justificatif:</u> Après analyse en laboratoire</p>	<p><u>Analyse:</u> P009, P010</p>	Idem photo : P009; P010
Séjour	2	Plafond	Oui 1er étage Porte 14 - Séjour : Plafond	<p><u>Identifiant:</u> ZPSO005</p> <p><u>Echantillon:</u> MA2207114162/P009, réf. labo.: 22EK067559-009 MA2207114162/P010, réf. labo.: 22EK067559-010</p> <p><u>Description:</u> Couche1: Peinture + Couche2: Enduit à base de plâtre</p> <p><u>Composant de la construction:</u> 4 - Plafonds et faux plafonds - Plafonds</p> <p><u>Partie à sonder:</u> Couche1: Peinture + Couche2: Enduit à base de plâtre</p> <p><u>Justificatif:</u> Après analyse en laboratoire</p>	<p><u>Analyse:</u> P009</p> <p><u>Partie analysée par le laboratoire:</u> - Matériau de type peinture (blanc) ; matériau semi-dur de type enduit (beige) : Absence d'amiante</p>

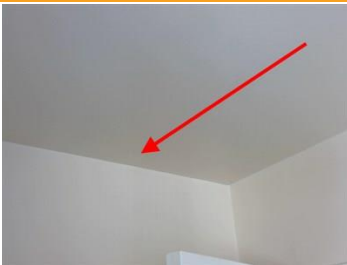
Cuisine	4	Plafond	Oui 1er étage Porte 14 - Cuisine : Plafond	<p><u>Identifiant:</u> ZPSO005</p> <p><u>Echantillon:</u> MA2207114162/P009, réf. labo.: 22EK067559-009 MA2207114162/P010, réf. labo.: 22EK067559-010</p> <p><u>Description:</u> Couche1: Peinture + Couche2: Enduit à base de plâtre</p> <p><u>Composant de la construction:</u> 4 - Plafonds et faux plafonds - Plafonds</p> <p><u>Partie à sonder:</u> Couche1: Peinture + Couche2: Enduit à base de plâtre</p> <p><u>Justificatif:</u> Après analyse en laboratoire</p>	<p><u>Analyse:</u> P010</p> <p><u>Partie analysée par le laboratoire:</u> - Matériau de type peinture (beige) ; matériau semi-dur de type enduit (beige) : Absence d'amiante</p>
