Rapport de mission de repérage des matériaux et produits contenant de l'amiante avant réalisation de travaux

Norme NF X 46-020 V .2017

1 ALLEE BRUNEAUT

RAPPORT N° :	317LAA0202	Laboratoire d'Analyses :	ITGA
Repérage réalisé le :	05/11/2019	Adresse laboratoire :	3 RUE ARMAND HERPIN LACROIX - CS 46537 35065 RENNES CEDEX
Accompagnateur :		Numéro d'accréditation :	1-5967
Par :	Abdessamad RHENZOUR	Organisme d'assurance professionnelle :	AXA France
N° certificat :	DTI3342	Adresse assurance :	313 Terrasses de l'Arche 92727 NANTERRE CEDEX
Date d'obtention :	23/11/2017	N° de contrat d'assurance :	10158549604
Organisme certificateur	DEKRA 5 avenue Garlande - 92220 BAGNEUX	Date de validité :	31/12/2019

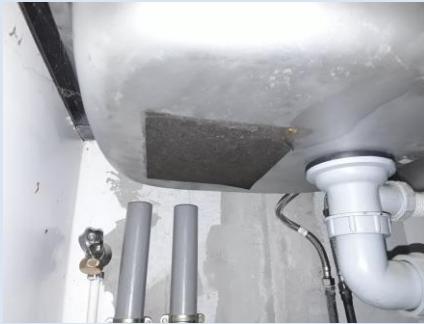
PRELEVEMENT : 317LAA0202P001					
NOM DU CLIENT	NUMERO DU DOSSIER	PIECE OU LOCAL			
HABITAT 77-OPH DE SEINE ET MARNE	317LAA0202 05/11/2019	Cuisine (R+2)			
ELEMENT	DESCRIPTIF DU LABORATOIRE	DATE DE PRELEVEMENT	NOM DE L'OPERATEUR		
Tampon bitumineux	Tampon bitumineux noir	05/11/2019	RHENZOUR Abdessamad		
LOCALISATION		RESULTAT			
Sous évier		Amiante non détecté			
EMPLACEMENT

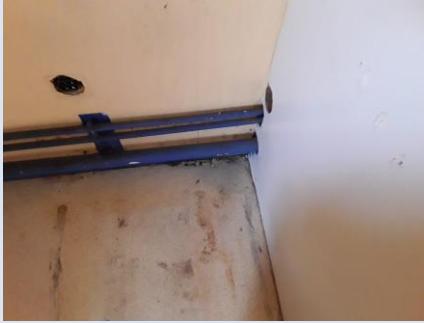
PRELEVEMENT : 317LAA0202P002					
NOM DU CLIENT	NUMERO DU DOSSIER	PIECE OU LOCAL			
HABITAT 77-OPH DE SEINE ET MARNE	317LAA0202 05/11/2019	Cuisine (R+2)			
ELEMENT	DESCRIPTIF DU LABORATOIRE	DATE DE PRELEVEMENT	NOM DE L'OPERATEUR		
Revêtement souple	Revêtement souple beige	05/11/2019	RHENZOUR Abdessamad		
LOCALISATION		RESULTAT			
Sol		Fr1:Amiante non détecté			
EMPLACEMENT

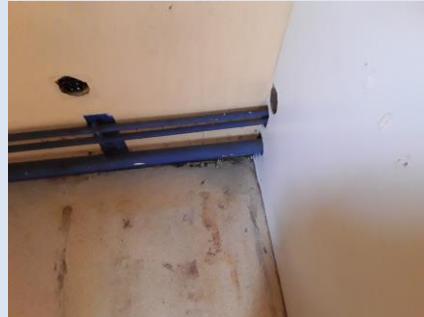
PRELEVEMENT : 317LAA0202P002

NOM DU CLIENT	NUMERO DU DOSSIER	PIECE OU LOCAL	
HABITAT 77-OHP DE SEINE ET MARNE	317LAA0202 05/11/2019	Cuisine (R+2)	
ELEMENT	DESCRIPTIF DU LABORATOIRE	DATE DE PRELEVEMENT	NOM DE L'OPERATEUR
Revêtement souple	Colle polymère jaune non séparable + ragréage rose avec poussières	05/11/2019	RHENZOUR Abdessamad
LOCALISATION	RESULTAT		
Sol	Fr2:Amiante non détecté		
EMPLACEMENT

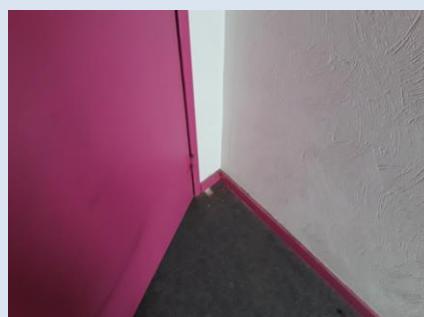
PRELEVEMENT : 317LAA0202P003

NOM DU CLIENT	NUMERO DU DOSSIER	PIECE OU LOCAL	
HABITAT 77-OHP DE SEINE ET MARNE	317LAA0202 05/11/2019	Chambre 1 (R+2)	
ELEMENT	DESCRIPTIF DU LABORATOIRE	DATE DE PRELEVEMENT	NOM DE L'OPERATEUR
Moquette	Moquette grise	05/11/2019	RHENZOUR Abdessamad
LOCALISATION	RESULTAT		
Sol	Fr1:Amiante non détecté		
EMPLACEMENT

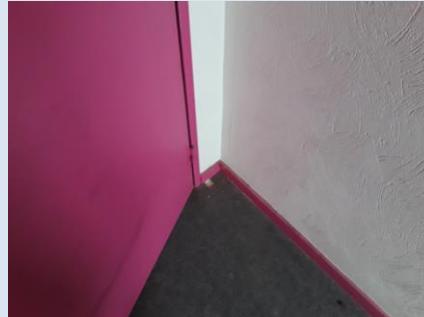
PRELEVEMENT : 317LAA0202P003

NOM DU CLIENT	NUMERO DU DOSSIER	PIECE OU LOCAL			
HABITAT 77-OHP DE SEINE ET MARNE	317LAA0202 05/11/2019	Chambre 1 (R+2)			
ELEMENT	DESCRIPTIF DU LABORATOIRE	DATE DE PRELEVEMENT	NOM DE L'OPERATEUR		
Moquette	Colle polymère jaune non séparable + ragréage rose + papier en faible quantité non séparable	05/11/2019	RHENZOUR Abdessamad		
LOCALISATION	RESULTAT				
Sol	Fr2:Amiante non détecté				
EMPLACEMENT

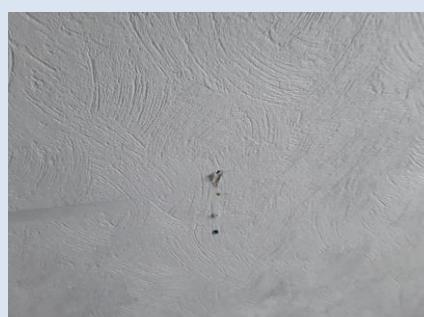
PRELEVEMENT : 317LAA0202P004

NOM DU CLIENT	NUMERO DU DOSSIER	PIECE OU LOCAL			
HABITAT 77-OHP DE SEINE ET MARNE	317LAA0202 05/11/2019	Chambre 1 (R+2)			
ELEMENT	DESCRIPTIF DU LABORATOIRE	DATE DE PRELEVEMENT	NOM DE L'OPERATEUR		
Enduit / Peinture béton	Papier peint + enduit plâtreux beige en vrac non séparable + matériau gris en faible quantité en vrac non séparable	05/11/2019	RHENZOUR Abdessamad		
LOCALISATION	RESULTAT				
Mur A	Amiante non détecté				
EMPLACEMENT

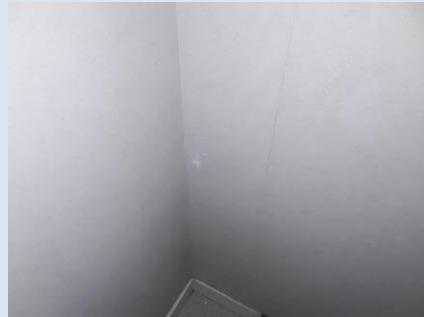
PRELEVEMENT : 317LAA0202P005

NOM DU CLIENT	NUMERO DU DOSSIER	PIECE OU LOCAL			
HABITAT 77-OHP DE SEINE ET MARNE	317LAA0202 05/11/2019	Salle de bains (R+2)			
ELEMENT	DESCRIPTIF DU LABORATOIRE	DATE DE PRELEVEMENT	NOM DE L'OPERATEUR		
Enduit / Peinture plaque de plâtre	Papier peint non séparable + matériau plâtreux blanc non séparable + matériau plâtreux blanc avec couche cartonnée non séparable	05/11/2019	RHENZOUR Abdessamad		
LOCALISATION		RESULTAT			
Mur D		Amiante non détecté			
EMPLACEMENT

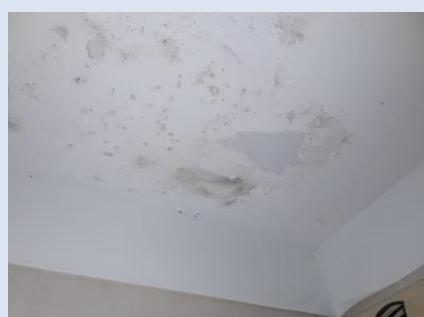
PRELEVEMENT : 317LAA0202P006

NOM DU CLIENT	NUMERO DU DOSSIER	PIECE OU LOCAL			
HABITAT 77-OHP DE SEINE ET MARNE	317LAA0202 05/11/2019	Salle de bains (R+2)			
ELEMENT	DESCRIPTIF DU LABORATOIRE	DATE DE PRELEVEMENT	NOM DE L'OPERATEUR		
Enduit / Peinture béton	Peintures multiples non séparable + enduit plâtreux blanc en vrac non séparable	05/11/2019	RHENZOUR Abdessamad		
LOCALISATION		RESULTAT			
Plafond		Amiante non détecté			
EMPLACEMENT

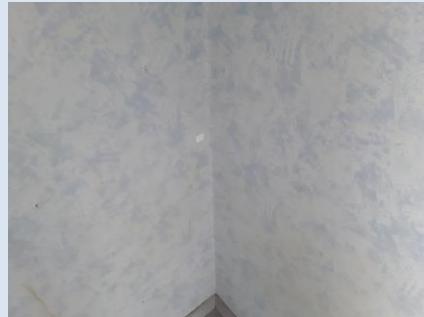
PRELEVEMENT : 317LAA0202P007

NOM DU CLIENT	NUMERO DU DOSSIER	PIECE OU LOCAL	
HABITAT 77-OHP DE SEINE ET MARNE	317LAA0202 05/11/2019	Chambre 2 (R+2)	
ELEMENT	DESCRIPTIF DU LABORATOIRE	DATE DE PRELEVEMENT	NOM DE L'OPERATEUR
Enduit / Peinture plaque de plâtre	Papier peint non séparable + matériau plâtreux blanc non séparable + matériau plâtreux blanc avec couche cartonnée non séparable	05/11/2019	RHENZOUR Abdessamad
LOCALISATION	RESULTAT		
Mur B	Amiante non détecté		
EMPLACEMENT
