Rapport de mission de repérage des matériaux et produits contenant de l'amiante avant réalisation de travaux

34 RUE DE LA LIBERATION LGT 613

77430 CHAMPAGNE SUR SEINE

RAPPORT N° :	OPH77 319LAK0001	Date d'émission du rapport :	13/07/2017
Le repérage a été réalisé le :	03/07/2017	Accompagnateur :	
Par :	Amadou SY	Laboratoire d'Analyses :	ITGA
N° certificat de qualification :	CPDI4148	Adresse laboratoire :	3 RUE ARMAND HERPIN LACROIX - CS 46537 35065 RENNES CEDEX
Date d'obtention :	09/11/2016	Numéro d'accréditation :	1-5967
Le présent rapport est établi par une personne dont les compétences sont certifiées par :	I.CERT Parc Edonia - Bâtiment G - Rue de la Terre Victoria - 35760 SAINT-GREGOIRE	Organisme d'assurance professionnelle :	ALLIANZ
		Adresse assurance :	Direction Opérations Entreprises 5C Esplanade Charles de Gaulle 33081 BORDEAUX CEDEX
		N° de contrat d'assurance :	55897385
		Date de validité :	31/12/2017

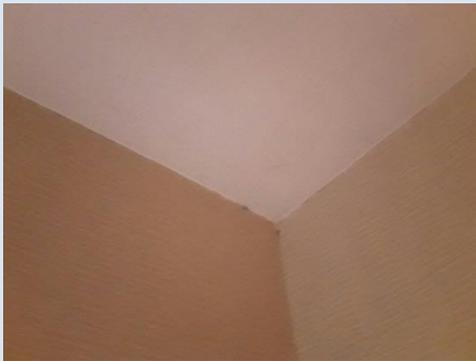
PRELEVEMENT : 319LAK0001P002		
NOM DU CLIENT	NUMERO DU DOSSIER	PIECE OU LOCAL
OPH77	319LAK0001 03/07/2017	Salle de bains
MATERIAU	DATE DE PRELEVEMENT	NOM DE L'OPERATEUR
Enduit plâtreux beige en vrac non séparable + peinture non séparable	03/07/2017	SY Amadou
LOCALISATION		RESULTAT
Plafond		Amiante non détecté
EMPLACEMENT

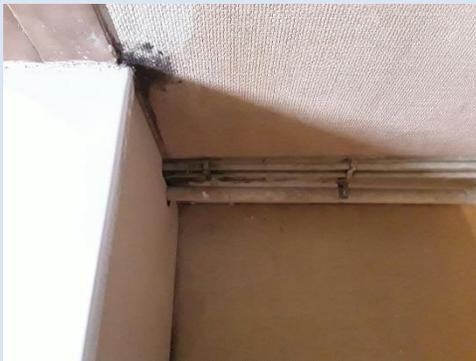
PRELEVEMENT : 319LAK0001P003		
NOM DU CLIENT	NUMERO DU DOSSIER	PIECE OU LOCAL
OPH77	319LAK0001 03/07/2017	Salle de bains
MATERIAU	DATE DE PRELEVEMENT	NOM DE L'OPERATEUR
Enduit plâtreux blanc en vrac non séparable + peintures multiples non séparable	03/07/2017	SY Amadou
LOCALISATION		RESULTAT
Mur B		Amiante non détecté
EMPLACEMENT

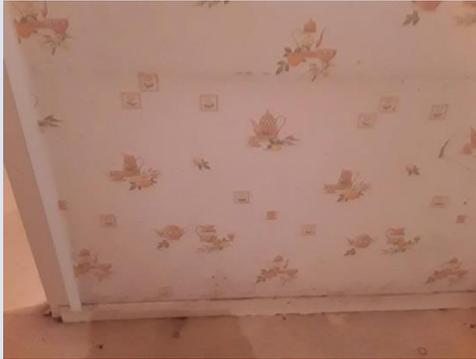
PRELEVEMENT : 319LAK0001P004		
NOM DU CLIENT	NUMERO DU DOSSIER	PIECE OU LOCAL
OPH77	319LAK0001 03/07/2017	Cuisine
MATERIAU	DATE DE PRELEVEMENT	NOM DE L'OPERATEUR
Enduit plâtreux blanc en vrac non séparable + peinture non séparable + papier non séparable	03/07/2017	SY Amadou
LOCALISATION	RESULTAT	
Mur D	Amiante non détecté	
EMPLACEMENT
