Rapport de mission de repérage des matériaux et produits contenant de l'amiante avant réalisation de travaux

RUE DE LA LIBERATION

606

77430 CHAMPAGNE SUR SEINE

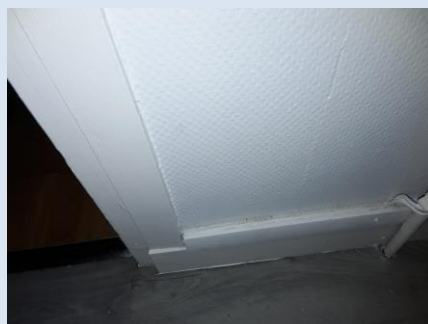
PRELEVEMENT : 319LAE0001P002			
NOM DU CLIENT	NUMERO DU DOSSIER		PIECE OU LOCAL
OPH77	319LAE0001 13/03/2019		Salle de bains (RC)
ELEMENT	DESCRIPTIF DU LABORATOIRE	DATE DE PRELEVEMENT	NOM DE L'OPERATEUR
Enduit	Enduit plâtreux blanc en faible quantité en vrac non séparable + peinture en faible quantité non séparable + papier en faible quantité non séparable	13/03/2019	FRANCHINARD Ronald
LOCALISATION		RESULTAT	
Mur D		Amiante non détecté

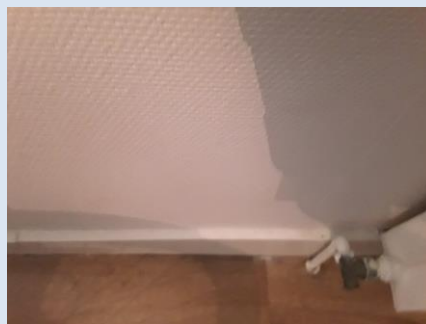
PRELEVEMENT : 319LAE0001P004			
NOM DU CLIENT	NUMERO DU DOSSIER	PIECE OU LOCAL	
OPH77	319LAE0001 13/03/2019	Séjour (RC)	
ELEMENT	DESCRIPTIF DU LABORATOIRE	DATE DE PRELEVEMENT	NOM DE L'OPERATEUR
Enduit béton	Enduit plâtreux blanc en faible quantité en vrac non séparable + peinture en faible quantité non séparable	13/03/2019	FRANCHINARD Ronald
LOCALISATION		RESULTAT	
Mur B		Amiante non détecté

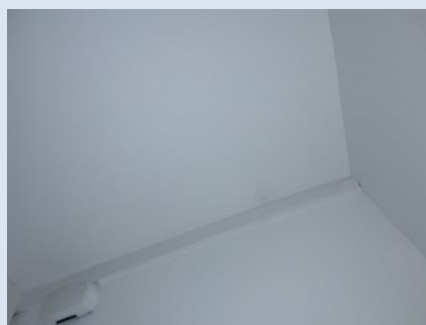
PRELEVEMENT : 319LAE0001P005

NOM DU CLIENT	NUMERO DU DOSSIER	PIECE OU LOCAL	
OPH77	319LAE0001 13/03/2019	Entrée (RC)	
ELEMENT	DESCRIPTIF DU LABORATOIRE	DATE DE PRELEVEMENT	NOM DE L'OPERATEUR
Enduit plaque de plâtre	Enduit plâtreux blanc en faible quantité en vrac non séparable + peinture en faible quantité non séparable + carton en faible quantité non séparable	13/03/2019	FRANCHINARD Ronald
LOCALISATION		RESULTAT	
Plafond		Amiante non détecté

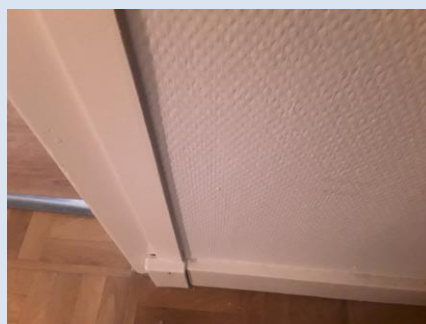
PRELEVEMENT : 319LAE0001P006

NOM DU CLIENT	NUMERO DU DOSSIER	PIECE OU LOCAL	
OPH77	319LAE0001 13/03/2019	Entrée (RC)	
ELEMENT	DESCRIPTIF DU LABORATOIRE	DATE DE PRELEVEMENT	NOM DE L'OPERATEUR
Enduit béton	Enduit plâtreux blanc en faible quantité en vrac non séparable + peinture en faible quantité non séparable	13/03/2019	FRANCHINARD Ronald
LOCALISATION		RESULTAT	
Mur C		Amiante non détecté

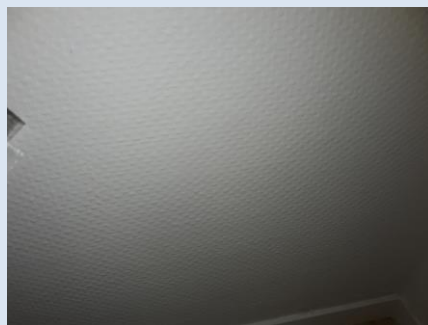
PRELEVEMENT : 319LAE0001P007			
NOM DU CLIENT	NUMERO DU DOSSIER	PIECE OU LOCAL	
OPH77	319LAE0001 13/03/2019	Salle de bains (RC)	
ELEMENT	DESCRIPTIF DU LABORATOIRE	DATE DE PRELEVEMENT	NOM DE L'OPERATEUR
Enduit béton	Enduit plâtreux blanc en faible quantité en vrac non séparable + peinture en faible quantité non séparable + papier en faible quantité non séparable	13/03/2019	FRANCHINARD Ronald
LOCALISATION		RESULTAT	
Mur C		Amiante non détecté	
EMPLACEMENT
