Rapport de mission de repérage des matériaux et produits contenant de l'amiante avant réalisation de travaux

22 RUE DE LA LIBERATION

77430 CHAMPAGNE SUR SEINE

RAPPORT N° :	319LAE0001	Laboratoire d'Analyses :	ITGA
Repérage réalisé le :	17/05/2018	Adresse laboratoire :	3 RUE ARMAND HERPIN LACROIX - CS 46537 35065 RENNES CEDEX
Accompagnateur :		Numéro d'accréditation :	1-5967
Par :	Gaetan BEDEL	Organisme d'assurance professionnelle :	AXA France
N° certificat :	CPDI3869	Adresse assurance :	313 Terrasses de l'Arche 92727 NANTERRE CEDEX
Date d'obtention :	22/04/2016	N° de contrat d'assurance :	10063271004
Organisme certificateur	I.CERT PARC EDONIA - BAT G - RUE DE LA TERRE VICTORIA - 35760 SAINT GREGOIRE	Date de validité :	31/12/2018

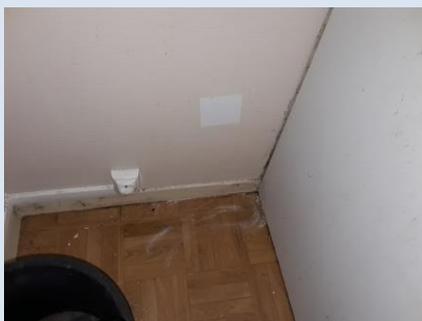
PRELEVEMENT : 319LAE0001P001			
NOM DU CLIENT	NUMERO DU DOSSIER		PIECE OU LOCAL
OPH77	319LAE0001 17/05/2018		Cuisine
ELEMENT	DESCRIPTIF DU LABORATOIRE	DATE DE PRELEVEMENT	NOM DE L'OPERATEUR
Enduit / Peinture béton	Enduit plâtreux blanc en vrac + peinture non séparable	17/05/2018	BEDEL Gaetan
LOCALISATION		RESULTAT	
Mur A		Amiante non détecté

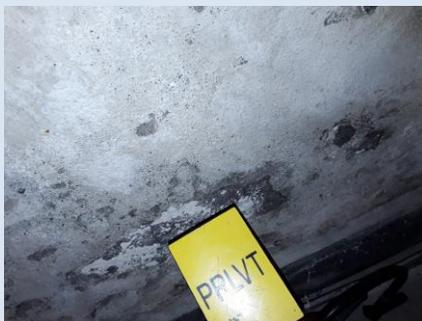
PRELEVEMENT : 319LAE0001P002			
NOM DU CLIENT	NUMERO DU DOSSIER		PIECE OU LOCAL
OPH77	319LAE0001 17/05/2018		Salle de bains et WC
ELEMENT	DESCRIPTIF DU LABORATOIRE	DATE DE PRELEVEMENT	NOM DE L'OPERATEUR
Enduit / Peinture	Enduit plâtreux blanc en vrac + peinture non séparable	17/05/2018	BEDEL Gaetan
LOCALISATION		RESULTAT	
Mur D		Amiante non détecté

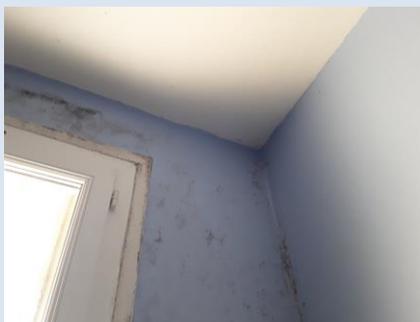
PRELEVEMENT : 319LAE0001P003			
NOM DU CLIENT	NUMERO DU DOSSIER	PIECE OU LOCAL	
OPH77	319LAE0001 17/05/2018	Salle de bains et WC	
ELEMENT	DESCRIPTIF DU LABORATOIRE	DATE DE PRELEVEMENT	NOM DE L'OPERATEUR
Enduit / Peinture plaque de plâtre	Enduit plâtreux blanc en vrac + peinture non séparable	17/05/2018	BEDEL Gaetan
LOCALISATION		RESULTAT	
Plafond		Amiante non détecté

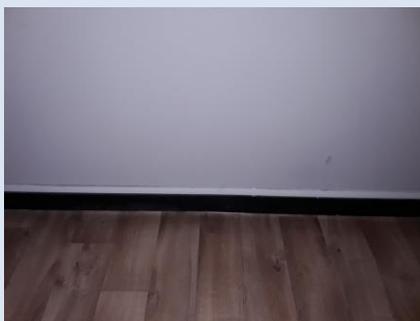
PRELEVEMENT : 319LAE0001P004			
NOM DU CLIENT	NUMERO DU DOSSIER	PIECE OU LOCAL	
OPH77	319LAE0001 17/05/2018	Séjour	
ELEMENT	DESCRIPTIF DU LABORATOIRE	DATE DE PRELEVEMENT	NOM DE L'OPERATEUR
Enduit / Peinture béton	Enduit plâtreux blanc en vrac + peinture non séparable	17/05/2018	BEDEL Gaetan
LOCALISATION		RESULTAT	
Mur C		Amiante non détecté

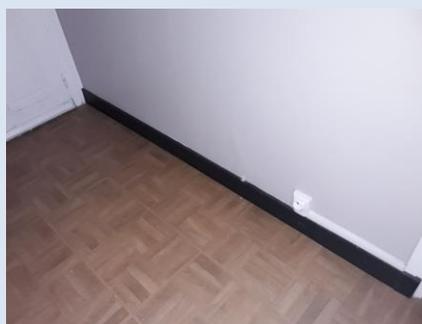
PRELEVEMENT : 319LAE0001P005			
NOM DU CLIENT	NUMERO DU DOSSIER		PIECE OU LOCAL
OPH77	319LAE0001 17/05/2018		Entrée
ELEMENT	DESCRIPTIF DU LABORATOIRE	DATE DE PRELEVEMENT	NOM DE L'OPERATEUR
Enduit / Peinture	Enduit plâtreux blanc en vrac + peinture avec fibres non séparable	17/05/2018	BEDEL Gaetan
LOCALISATION		RESULTAT	
Mur A		Amiante non détecté

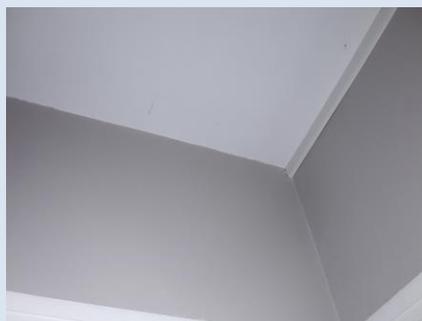
PRELEVEMENT : 319LAE0001P006			
NOM DU CLIENT	NUMERO DU DOSSIER		PIECE OU LOCAL
OPH77	319LAE0001 17/05/2018		Entrée
ELEMENT	DESCRIPTIF DU LABORATOIRE	DATE DE PRELEVEMENT	NOM DE L'OPERATEUR
Enduit / Peinture plaque de plâtre	Enduit plâtreux blanc en vrac + peinture non séparable + carton non séparable	17/05/2018	BEDEL Gaetan
LOCALISATION		RESULTAT	
Plafond		Amiante non détecté

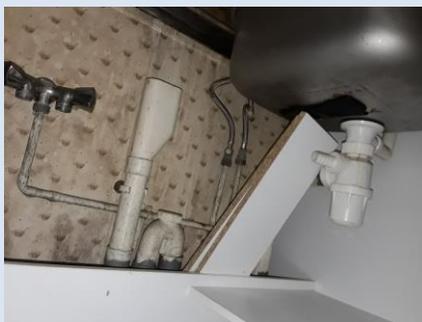
PIECE	ETAGE	ELEMENTS	DESCRIPTIF LABORATOIRE	Echantillon	REPERAGE	ETAT	RESULTAT	METHODE
Cuisine		Revêtement bitumineux	Tampon bitumineux noir	319LAE0001P007	Sous évier	DEGRADATION PARTIELLE	Amiante détecté (Chrysotile)	ZSO

PRELEVEMENT : 319LAE0001P007			
NOM DU CLIENT	NUMERO DU DOSSIER	PIECE OU LOCAL	
OPH77	319LAE0001 17/05/2018	Cuisine	
ELEMENT	DESCRIPTIF DU LABORATOIRE	DATE DE PRELEVEMENT	NOM DE L'OPERATEUR
Revêtement bitumineux	Tampon bitumineux noir	17/05/2018	BEDEL Gaetan
LOCALISATION		RESULTAT	
Sous évier		Amiante détecté (Chrysotile)

* Tampon bitumineux noir	META	1	24/05/2018	Présence de fibres d'amiante / Chrysotile
