Rapport de mission de repérage des matériaux et produits contenant de l'amiante avant réalisation de travaux

Norme NF X 46-020 V .2017

28 RUE DE LA LIBERATION

RAPPORT N° :	319LAH0001	Laboratoire d'Analyses :	ITGA
Repérage réalisé le :	09/09/2019	Adresse laboratoire :	3 RUE ARMAND HERPIN LACROIX - CS 46537 35065 RENNES CEDEX
Accompagnateur :		Numéro d'accréditation :	1-5967
Par :	Lyes IZABACHENE	Organisme d'assurance professionnelle :	AXA France
N° certificat :	1378	Adresse assurance :	313 Terrasses de l'Arche 92727 NANTERRE CEDEX
Date d'obtention :	03/09/2015	N° de contrat d'assurance :	10158549604
Organisme certificateur	CEBTP ZAC La Clef Saint Pierre - 12 Avenue Gay Lussac - 78990 ELANCOURT	Date de validité :	31/12/2019

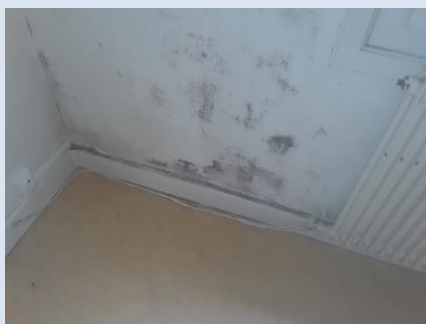
PRELEVEMENT : 319LAH0001P001			
NOM DU CLIENT	NUMERO DU DOSSIER		PIECE OU LOCAL
OPH77	319LAH0001 09/09/2019		Séjour (RC)
ELEMENT	DESCRIPTIF DU LABORATOIRE	DATE DE PRELEVEMENT	NOM DE L'OPERATEUR
Enduit / Peinture	Peinture non séparable + enduit plâtreux blanc + matériau gris non séparable	09/09/2019	IZABACHENE Lyes
LOCALISATION		RESULTAT	
Mur B		Amiante non détecté

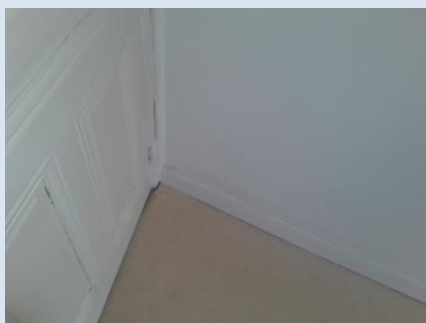
PRELEVEMENT : 319LAH0001P002			
NOM DU CLIENT	NUMERO DU DOSSIER		PIECE OU LOCAL
OPH77	319LAH0001 09/09/2019		Séjour (RC)
ELEMENT	DESCRIPTIF DU LABORATOIRE	DATE DE PRELEVEMENT	NOM DE L'OPERATEUR
Enduit / Peinture	Peintures multiples non séparable + enduit plâtreux blanc en vrac	09/09/2019	IZABACHENE Lyes
LOCALISATION		RESULTAT	
Mur A		Amiante non détecté

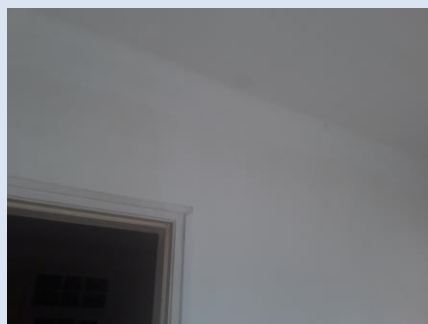
PRELEVEMENT : 319LAH0001P003			
NOM DU CLIENT	NUMERO DU DOSSIER		PIECE OU LOCAL
OPH77	319LAH0001 09/09/2019		Séjour (RC)
ELEMENT	DESCRIPTIF DU LABORATOIRE	DATE DE PRELEVEMENT	NOM DE L'OPERATEUR
Enduit / Peinture plaque de plâtre	Peinture non séparable + enduit plâtreux blanc non séparable + carton non séparable + matériau plâtreux blanc	09/09/2019	IZABACHENE Lyes
LOCALISATION		RESULTAT	
Plafond		Amiante non détecté

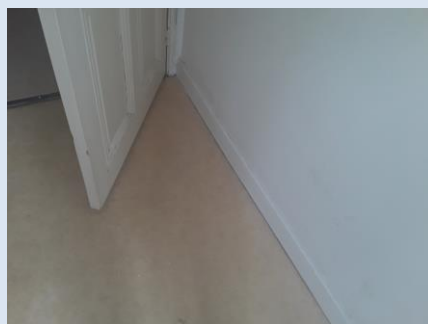
PRELEVEMENT : 319LAH0001P004			
NOM DU CLIENT	NUMERO DU DOSSIER		PIECE OU LOCAL
OPH77	319LAH0001 09/09/2019		Séjour (RC)
ELEMENT	DESCRIPTIF DU LABORATOIRE	DATE DE PRELEVEMENT	NOM DE L'OPERATEUR
Revêtement de sols	Revêtement souple beige	09/09/2019	IZABACHENE Lyes
LOCALISATION		RESULTAT	
Sol		Fr1:Amiante non détecté

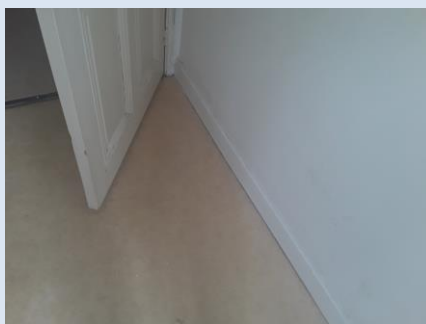
PRELEVEMENT : 319LAH0001P004			
NOM DU CLIENT	NUMERO DU DOSSIER		PIECE OU LOCAL
OPH77	319LAH0001 09/09/2019		Séjour (RC)
ELEMENT	DESCRIPTIF DU LABORATOIRE	DATE DE PRELEVEMENT	NOM DE L'OPERATEUR
Revêtement de sols	Colle polymère jaune avec poussières non séparable + matériau blanc non séparable + bois sous forme de fibres non séparable	09/09/2019	IZABACHENE Lyes
LOCALISATION		RESULTAT	
Sol		Fr2:Amiante non détecté

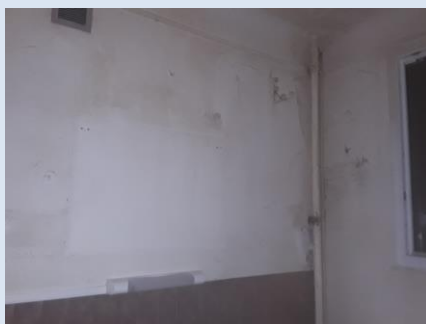
PRELEVEMENT : 319LAH0001P005			
NOM DU CLIENT	NUMERO DU DOSSIER		PIECE OU LOCAL
OPH77	319LAH0001 09/09/2019		Cuisine (RC)
ELEMENT	DESCRIPTIF DU LABORATOIRE	DATE DE PRELEVEMENT	NOM DE L'OPERATEUR
Enduit / Peinture	Peintures multiples non séparable + enduit plâtreux blanc en vrac	09/09/2019	IZABACHENE Lyes
LOCALISATION		RESULTAT	
Mur C		Amiante non détecté

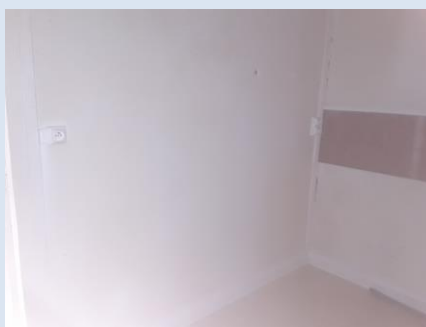
PRELEVEMENT : 319LAH0001P006			
NOM DU CLIENT	NUMERO DU DOSSIER		PIECE OU LOCAL
OPH77	319LAH0001 09/09/2019		Cuisine (RC)
ELEMENT	DESCRIPTIF DU LABORATOIRE	DATE DE PRELEVEMENT	NOM DE L'OPERATEUR
Enduit / Peinture	Peintures multiples non séparable + enduit plâtreux blanc	09/09/2019	IZABACHENE Lyes
LOCALISATION		RESULTAT	
Mur A		Fr1:Amiante non détecté	
EMPLACEMENT

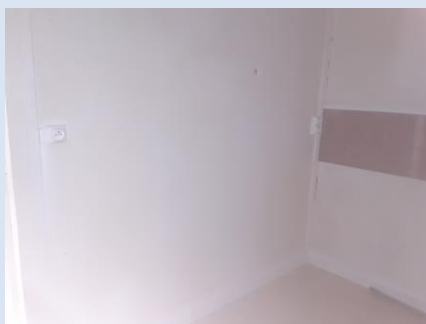
PRELEVEMENT : 319LAH0001P006			
NOM DU CLIENT	NUMERO DU DOSSIER		PIECE OU LOCAL
OPH77	319LAH0001 09/09/2019		Cuisine (RC)
ELEMENT	DESCRIPTIF DU LABORATOIRE	DATE DE PRELEVEMENT	NOM DE L'OPERATEUR
Enduit / Peinture	Matériau rouge en vrac	09/09/2019	IZABACHENE Lyes
LOCALISATION		RESULTAT	
Mur A		Fr2:Amiante non détecté	
EMPLACEMENT

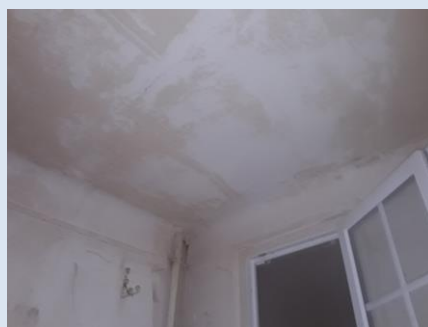
PIECE	ETAGE	ELEMENTS	DESCRIPTIF LABORATOIRE	Echantillon	REPERAGE	ETAT	RESULTAT
Cuisine	RC	Enduit / Peinture	Peintures multiples non séparable + enduit plâtreux beige	319LAH0001P007	Plafond	DEGRADATION PARTIELLE	Amiante détecté (Chrysotile)

PRELEVEMENT : 319LAH0001P007			
NOM DU CLIENT	NUMERO DU DOSSIER		PIECE OU LOCAL
OPH77	319LAH0001 09/09/2019		Cuisine (RC)
ELEMENT	DESCRIPTIF DU LABORATOIRE	DATE DE PRELEVEMENT	NOM DE L'OPERATEUR
Enduit / Peinture	Peintures multiples non séparable + enduit plâtreux beige	09/09/2019	IZABACHENE Lyes
LOCALISATION		RESULTAT	
Plafond		Amiante détecté (Chrysotile)

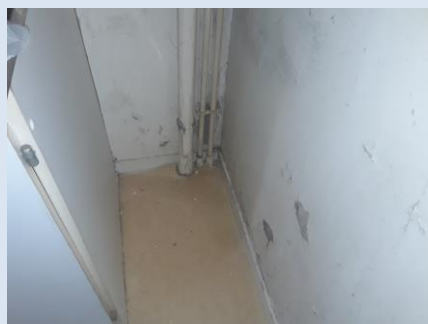
PRELEVEMENT : 319LAH0001P008			
NOM DU CLIENT	NUMERO DU DOSSIER		PIECE OU LOCAL
OPH77	319LAH0001 09/09/2019		Cuisine (RC)
ELEMENT	DESCRIPTIF DU LABORATOIRE	DATE DE PRELEVEMENT	NOM DE L'OPERATEUR
Revêtement de sols	Peinture non séparable + colle polymère jaune avec poussières non séparable + ragréage gris + matériau blanc en faible quantité non séparable	09/09/2019	IZABACHENE Lyes
LOCALISATION		RESULTAT	
Sol		Fr1:Amiante non détecté

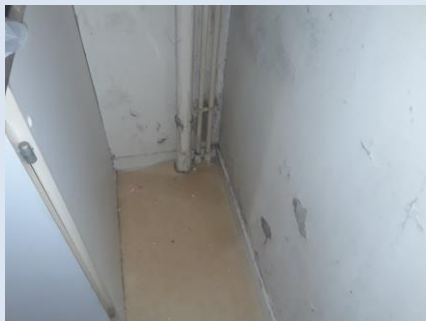
PRELEVEMENT : 319LAH0001P008			
NOM DU CLIENT	NUMERO DU DOSSIER		PIECE OU LOCAL
OPH77	319LAH0001 09/09/2019		Cuisine (RC)
ELEMENT	DESCRIPTIF DU LABORATOIRE	DATE DE PRELEVEMENT	NOM DE L'OPERATEUR
Revêtement de sols	Revêtement souple beige	09/09/2019	IZABACHENE Lyes
LOCALISATION		RESULTAT	
Sol		Fr2:Amiante non détecté

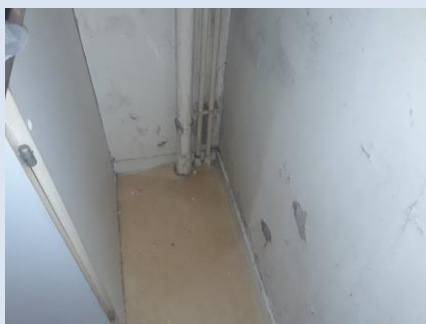
PRELEVEMENT : 319LAH0001P008			
NOM DU CLIENT	NUMERO DU DOSSIER		PIECE OU LOCAL
OPH77	319LAH0001 09/09/2019		Cuisine (RC)
ELEMENT	DESCRIPTIF DU LABORATOIRE	DATE DE PRELEVEMENT	NOM DE L'OPERATEUR
Revêtement de sols	Revêtement cassant beige	09/09/2019	IZABACHENE Lyes
LOCALISATION		RESULTAT	
Sol		Fr3:Amiante non détecté

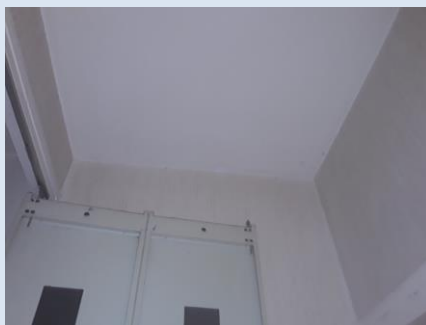
PRELEVEMENT : 319LAH0001P009			
NOM DU CLIENT	NUMERO DU DOSSIER		PIECE OU LOCAL
OPH77	319LAH0001 09/09/2019		Palier (R+1)
ELEMENT	DESCRIPTIF DU LABORATOIRE	DATE DE PRELEVEMENT	NOM DE L'OPERATEUR
Enduit / Peinture	Peintures multiples non séparable + enduit plâtreux blanc en vrac	09/09/2019	IZABACHENE Lyes
LOCALISATION		RESULTAT	
Plafond		Amiante non détecté	
EMPLACEMENT
