Rapport de mission de repérage des matériaux et produits contenant de l'amiante avant réalisation de travaux

28 RUE DE LA LIBERATION

77430 CHAMPAGNE SUR SEINE

RAPPORT N° :	319LAH0001	Laboratoire d'Analyses :	ITGA
Repérage réalisé le :	15/11/2018	Adresse laboratoire :	3 RUE ARMAND HERPIN LACROIX - CS 46537 35065 RENNES CEDEX
Accompagnateur :		Numéro d'accréditation :	1-5967
Par :	Alain LEITE LOPES	Organisme d'assurance professionnelle :	AXA France
N° certificat :	CPDI4715	Adresse assurance :	313 Terrasses de l'Arche 92727 NANTERRE CEDEX
Date d'obtention :	17/01/2018	N° de contrat d'assurance :	10063271004
Organisme certificateur	I.Cert Parc EDONIA - Bâtiment G - Rue de la Terre Victoria - 35760 Saint-Grégoire	Date de validité :	31/12/2018

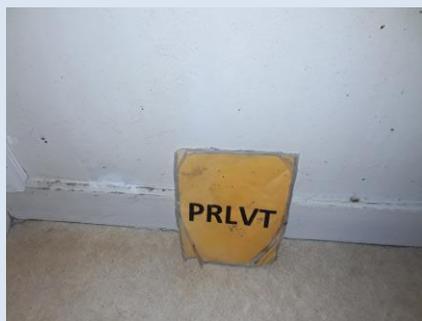
PRELEVEMENT : 319LAH0001P001			
NOM DU CLIENT	NUMERO DU DOSSIER		PIECE OU LOCAL
OPH77	319LAH0001 15/11/2018		Cuisine (RC)
ELEMENT	DESCRIPTIF DU LABORATOIRE	DATE DE PRELEVEMENT	NOM DE L'OPERATEUR
Béton	Enduit plâtreux blanc en vrac + peinture non séparable	15/11/2018	LEITE LOPES Alain
LOCALISATION		RESULTAT	
Mur A		Amiante non détecté

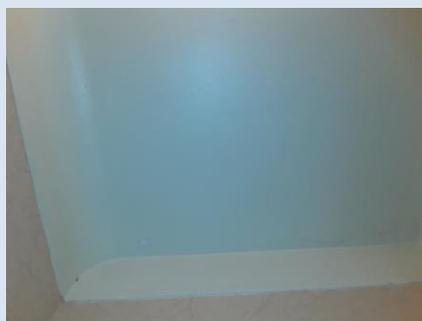
PRELEVEMENT : 319LAH0001P002			
NOM DU CLIENT	NUMERO DU DOSSIER		PIECE OU LOCAL
OPH77	319LAH0001 15/11/2018		WC (RC)
ELEMENT	DESCRIPTIF DU LABORATOIRE	DATE DE PRELEVEMENT	NOM DE L'OPERATEUR
Enduit / Peinture	Enduit plâtreux blanc en vrac + peinture non séparable	15/11/2018	LEITE LOPES Alain
LOCALISATION		RESULTAT	
Plafond		Amiante non détecté

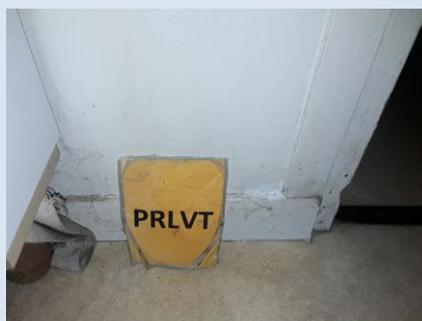
PRELEVEMENT : 319LAH0001P003			
NOM DU CLIENT	NUMERO DU DOSSIER	PIECE OU LOCAL	
OPH77	319LAH0001 15/11/2018	Cuisine (RC)	
ELEMENT	DESCRIPTIF DU LABORATOIRE	DATE DE PRELEVEMENT	NOM DE L'OPERATEUR
Enduit	Enduit plâtreux blanc en vrac + peinture non séparable	15/11/2018	LEITE LOPES Alain
LOCALISATION		RESULTAT	
Mur D		Amiante non détecté

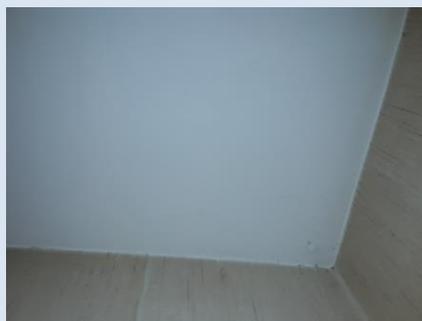
PRELEVEMENT : 319LAH0001P004			
NOM DU CLIENT	NUMERO DU DOSSIER	PIECE OU LOCAL	
OPH77	319LAH0001 15/11/2018	Dégagement (RC)	
ELEMENT	DESCRIPTIF DU LABORATOIRE	DATE DE PRELEVEMENT	NOM DE L'OPERATEUR
Enduit / Peinture	Enduit plâtreux blanc en vrac + peinture non séparable	15/11/2018	LEITE LOPES Alain
LOCALISATION		RESULTAT	
Plafond		Amiante non détecté

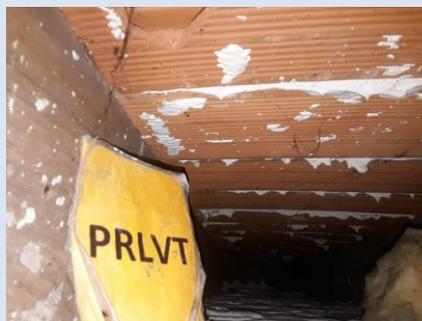
PRELEVEMENT : 319LAH0001P005			
NOM DU CLIENT	NUMERO DU DOSSIER		PIECE OU LOCAL
OPH77	319LAH0001 15/11/2018		Toiture terrasse 1 (R+2)
ELEMENT	DESCRIPTIF DU LABORATOIRE	DATE DE PRELEVEMENT	NOM DE L'OPERATEUR
Joint de brique	Matériau compact blanc + peinture	15/11/2018	LEITE LOPES Alain
LOCALISATION		RESULTAT	
Sol		Amiante non détecté

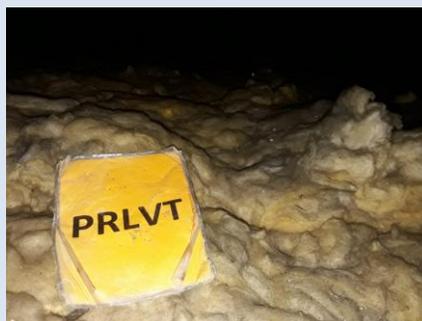
PRELEVEMENT : 319LAH0001P006			
NOM DU CLIENT	NUMERO DU DOSSIER		PIECE OU LOCAL
OPH77	319LAH0001 15/11/2018		Combles (RC)
ELEMENT	DESCRIPTIF DU LABORATOIRE	DATE DE PRELEVEMENT	NOM DE L'OPERATEUR
Laine de verre	Matériau fibreux jaune avec poussières + papier bitumé non séparable	15/11/2018	LEITE LOPES Alain
LOCALISATION		RESULTAT	
Isolant		Amiante non détecté
