## Rapport de mission de repérage des matériaux et produits contenant de l'amiante avant réalisation de travaux

Norme NF X 46-020 V .2017

36 Rue de la Libération - Logement 614 - ESC AL - RC

77430 CHAMPAGNE SUR SEINE

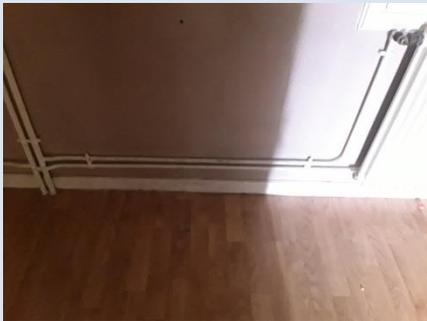
PRELEVEMENT : 319LAL0001P001			
NOM DU CLIENT	NUMERO DU DOSSIER		PIECE OU LOCAL
HABITAT 77-OPH DE SEINE ET MARNE	319LAL0001 03/12/2019		Séjour / Salon (RC)
ELEMENT	DESCRIPTIF DU LABORATOIRE	DATE DE PRELEVEMENT	NOM DE L'OPERATEUR
Enduit / Peinture	Peinture non séparable + toile fibreuse blanche non séparable + enduit plâtreux blanc en vrac	03/12/2019	HOZE Lionel
LOCALISATION		RESULTAT	
Mur C		Amiante non détecté	
EMPLACEMENT

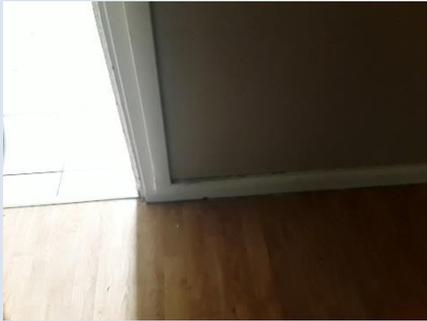
PRELEVEMENT : 319LAL0001P002			
NOM DU CLIENT	NUMERO DU DOSSIER		PIECE OU LOCAL
HABITAT 77-OPH DE SEINE ET MARNE	319LAL0001 03/12/2019		Séjour / Salon (RC)
ELEMENT	DESCRIPTIF DU LABORATOIRE	DATE DE PRELEVEMENT	NOM DE L'OPERATEUR
Enduit / Peinture	Peintures multiples non séparable + toile fibreuse blanche non séparable + enduit beige	03/12/2019	HOZE Lionel
LOCALISATION		RESULTAT	
Mur A		Amiante non détecté	
EMPLACEMENT

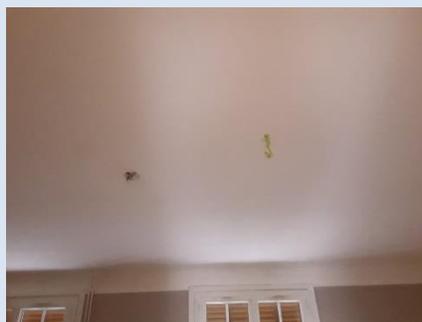
PRELEVEMENT : 319LAL0001P003			
NOM DU CLIENT	NUMERO DU DOSSIER	PIECE OU LOCAL	
HABITAT 77-OPH DE SEINE ET MARNE	319LAL0001 03/12/2019	Séjour / Salon (RC)	
ELEMENT	DESCRIPTIF DU LABORATOIRE	DATE DE PRELEVEMENT	NOM DE L'OPERATEUR
Enduit / Peinture	Peintures multiples non séparable + toile fibreuse blanche	03/12/2019	HOZE Lionel
LOCALISATION		RESULTAT	
Plafond		Amiante non détecté	
EMPLACEMENT

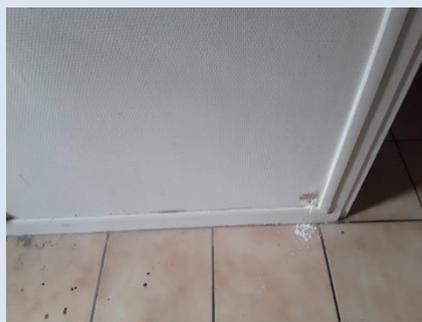
PRELEVEMENT : 319LAL0001P004			
NOM DU CLIENT	NUMERO DU DOSSIER	PIECE OU LOCAL	
HABITAT 77-OPH DE SEINE ET MARNE	319LAL0001 03/12/2019	Cuisine (RC)	
ELEMENT	DESCRIPTIF DU LABORATOIRE	DATE DE PRELEVEMENT	NOM DE L'OPERATEUR
Enduit / Peinture	Peintures multiples non séparable + toile fibreuse blanche non séparable + enduit compact blanc	03/12/2019	HOZE Lionel
LOCALISATION		RESULTAT	
Mur A		Amiante non détecté	
EMPLACEMENT

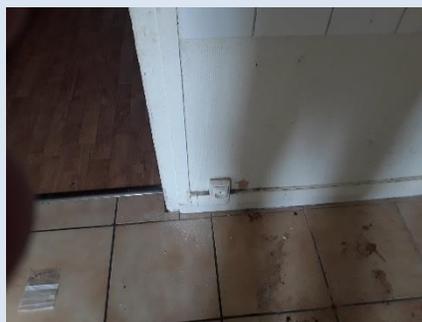
PRELEVEMENT : 319LAL0001P005			
NOM DU CLIENT	NUMERO DU DOSSIER	PIECE OU LOCAL	
HABITAT 77-OPH DE SEINE ET MARNE	319LAL0001 03/12/2019	Cuisine (RC)	
ELEMENT	DESCRIPTIF DU LABORATOIRE	DATE DE PRELEVEMENT	NOM DE L'OPERATEUR
Enduit / Peinture	Peintures multiples non séparable + enduit plâtreux blanc	03/12/2019	HOZE Lionel
LOCALISATION		RESULTAT	
Mur B		Amiante non détecté	
EMPLACEMENT
