## Pré-Rapport de mission de repérage des matériaux et produits contenant de l'amiante avant réalisation de travaux

42 RUE DE LA LIBERATION

77430 CHAMPAGNE SUR SEINE

RAPPORT N° :	319LAO0001	Laboratoire d'Analyses :	ITGA
Repérage réalisé le :	26/10/2018	Adresse laboratoire :	3 RUE ARMAND HERPIN LACROIX - CS 46537 35065 RENNES CEDEX
Accompagnateur :		Numéro d'accréditation :	1-5967
Par :	Guillaume ROGEZ	Organisme d'assurance professionnelle :	AXA France
N° certificat :	8073002	Adresse assurance :	313 Terrasses de l'Arche 92727 NANTERRE CEDEX
Date d'obtention :	09/10/2017	N° de contrat d'assurance :	10158549604
Organisme certificateur	BUREAU VERITAS 60 Avenue du General de Gaulle - Immeuble Le Guillaumet - 92046 PARIS LA DEFENSE	Date de validité :	31/12/2019

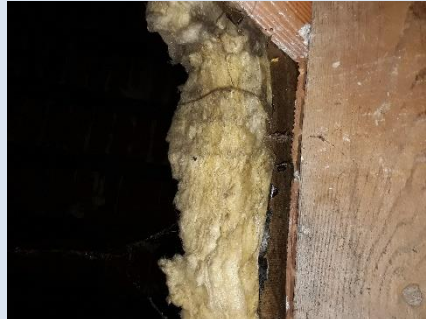
PRELEVEMENT : 319LAO0001P007			
NOM DU CLIENT	NUMERO DU DOSSIER	PIECE OU LOCAL	
OPH77	319LAO0001 26/10/2018	Dégagement 2 (R+2)	
ELEMENT	DESCRIPTIF DU LABORATOIRE	DATE DE PRELEVEMENT	NOM DE L'OPERATEUR
Laine de verre	Matériau fibreux jaune avec poussières	26/10/2018	ROGEZ Guillaume
LOCALISATION		RESULTAT	
Sol		Amiante non détecté	
EMPLACEMENT
