Rapport de mission de repérage des matériaux et produits contenant de l'amiante avant réalisation de travaux

13 RUE DE LA LIBERATION

77430 CHAMPAGNE SUR SEINE

RAPPORT N° :	319PBA0001	Laboratoire d'Analyses :	ITGA
Repérage réalisé le :	12/11/2018	Adresse laboratoire :	3 RUE ARMAND HERPIN LACROIX - CS 46537 35065 RENNES CEDEX
Accompagnateur :		Numéro d'accréditation :	1-5967
Par :	Gaetan BEDEL	Organisme d'assurance professionnelle :	AXA France
N° certificat :	CPDI3869	Adresse assurance :	313 Terrasses de l'Arche 92727 NANTERRE CEDEX
Date d'obtention :	22/04/2016	N° de contrat d'assurance :	10063271004
Organisme certificateur	I.CERT PARC EDONIA - BAT G - RUE DE LA TERRE VICTORIA - 35760 SAINT GREGOIRE	Date de validité :	31/12/2018

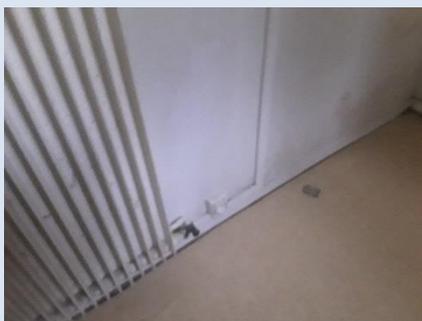
PRELEVEMENT : 319PBA0001P001			
NOM DU CLIENT	NUMERO DU DOSSIER		PIECE OU LOCAL
OPH77	319PBA0001 12/11/2018		Cuisine
ELEMENT	DESCRIPTIF DU LABORATOIRE	DATE DE PRELEVEMENT	NOM DE L'OPERATEUR
Enduit / Peinture béton	Enduit plâtreux blanc en vrac + peinture non séparable	12/11/2018	BEDEL Gaetan
LOCALISATION		RESULTAT	
Mur A		Amiante non détecté

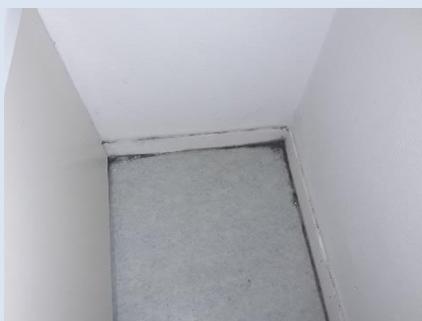
PRELEVEMENT : 319PBA0001P002			
NOM DU CLIENT	NUMERO DU DOSSIER		PIECE OU LOCAL
OPH77	319PBA0001 12/11/2018		Salle de bains et WC
ELEMENT	DESCRIPTIF DU LABORATOIRE	DATE DE PRELEVEMENT	NOM DE L'OPERATEUR
Enduit / Peinture	Peintures multiples avec fibres + matériau mousse beige en faible quantité non séparable	12/11/2018	BEDEL Gaetan
LOCALISATION		RESULTAT	
Mur C		Amiante non détecté

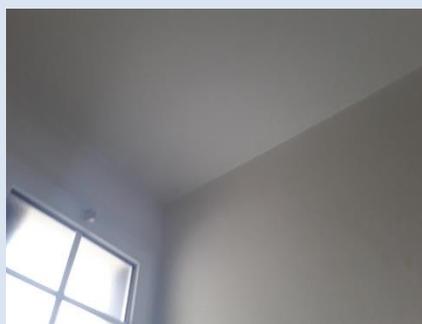
PRELEVEMENT : 319PBA0001P003			
NOM DU CLIENT	NUMERO DU DOSSIER	PIECE OU LOCAL	
OPH77	319PBA0001 12/11/2018	Salle de bains et WC	
ELEMENT	DESCRIPTIF DU LABORATOIRE	DATE DE PRELEVEMENT	NOM DE L'OPERATEUR
Enduit / Peinture plaque de plâtre	Enduit plâtreux blanc en vrac + peintures multiples avec fibres non séparable	12/11/2018	BEDEL Gaetan
LOCALISATION		RESULTAT	
Plafond		Amiante non détecté

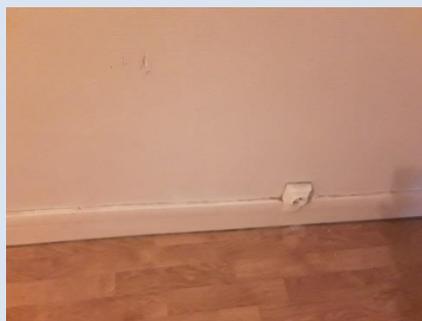
PRELEVEMENT : 319PBA0001P004			
NOM DU CLIENT	NUMERO DU DOSSIER	PIECE OU LOCAL	
OPH77	319PBA0001 12/11/2018	Séjour	
ELEMENT	DESCRIPTIF DU LABORATOIRE	DATE DE PRELEVEMENT	NOM DE L'OPERATEUR
Enduit / Peinture béton	Enduit plâtreux blanc en vrac + peinture non séparable	12/11/2018	BEDEL Gaetan
LOCALISATION		RESULTAT	
Mur B		Amiante non détecté

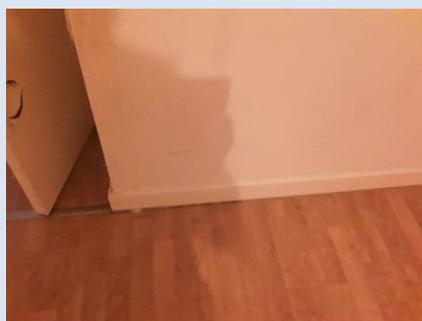
PRELEVEMENT : 319PBA0001P005			
NOM DU CLIENT	NUMERO DU DOSSIER		PIECE OU LOCAL
OPH77	319PBA0001 12/11/2018		Séjour
ELEMENT	DESCRIPTIF DU LABORATOIRE	DATE DE PRELEVEMENT	NOM DE L'OPERATEUR
Enduit / Peinture	Enduit plâtreux blanc en vrac + peinture en faible quantité non séparable	12/11/2018	BEDEL Gaetan
LOCALISATION		RESULTAT	
Mur E		Amiante non détecté

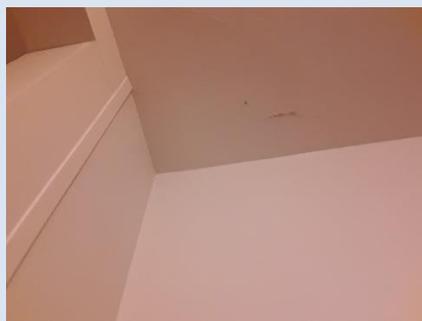
PRELEVEMENT : 319PBA0001P006			
NOM DU CLIENT	NUMERO DU DOSSIER		PIECE OU LOCAL
OPH77	319PBA0001 12/11/2018		Séjour
ELEMENT	DESCRIPTIF DU LABORATOIRE	DATE DE PRELEVEMENT	NOM DE L'OPERATEUR
Enduit / Peinture plaque de plâtre	Enduit plâtreux blanc en vrac + peinture non séparable	12/11/2018	BEDEL Gaetan
LOCALISATION		RESULTAT	
Plafond		Amiante non détecté

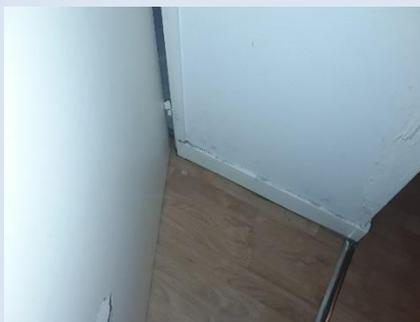
PRELEVEMENT : 319PBA0001P007			
NOM DU CLIENT	NUMERO DU DOSSIER	PIECE OU LOCAL	
OPH77	319PBA0001 12/11/2018	Séjour	
ELEMENT	DESCRIPTIF DU LABORATOIRE	DATE DE PRELEVEMENT	NOM DE L'OPERATEUR
Revêtement souple	Revêtement souple marron + colle polymère jaune non séparable + ragréage gris	12/11/2018	BEDEL Gaetan
LOCALISATION		RESULTAT	
Sol		Amiante non détecté

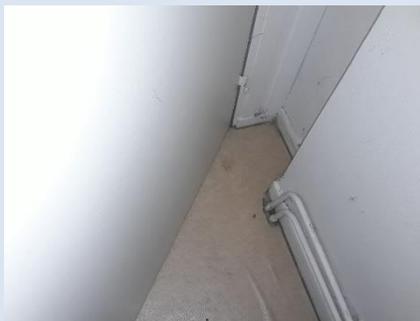
PRELEVEMENT : 319PBA0001P008			
NOM DU CLIENT	NUMERO DU DOSSIER	PIECE OU LOCAL	
OPH77	319PBA0001 12/11/2018	Salle de bains et WC	
ELEMENT	DESCRIPTIF DU LABORATOIRE	DATE DE PRELEVEMENT	NOM DE L'OPERATEUR
Revêtement souple	Revêtement souple bleu	12/11/2018	BEDEL Gaetan
LOCALISATION		RESULTAT	
Sol		Amiante non détecté

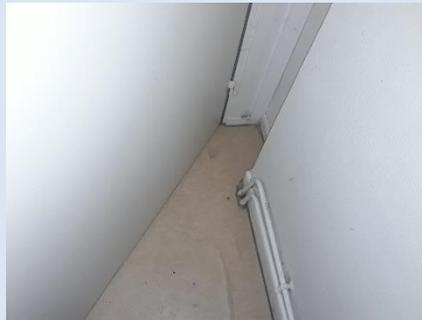
PRELEVEMENT : 319PBA0001P009			
NOM DU CLIENT	NUMERO DU DOSSIER	PIECE OU LOCAL	
OPH77	319PBA0001 12/11/2018	Cuisine	
ELEMENT	DESCRIPTIF DU LABORATOIRE	DATE DE PRELEVEMENT	NOM DE L'OPERATEUR
Revêtement souple	Revêtement souple beige + colle polymère jaune non séparable + ragréage gris avec fibres	12/11/2018	BEDEL Gaetan
LOCALISATION		RESULTAT	
Sol		Amiante non détecté
