**Rapport de mission de repérage des matériaux et produits contenant de l'amiante avant
réalisation de travaux**

13 RUE DE LA LIBERATION

77430 CHAMPAGNE SUR SEINE

RAPPORT N° :	319PBA0002	Laboratoire d'Analyses :	ITGA
Repérage réalisé le :	31/10/2018	Adresse laboratoire :	3 RUE ARMAND HERPIN LACROIX - CS 46537 35065 RENNES CEDEX
Accompagnateur :		Numéro d'accréditation :	1-5967
Par :	Gaetan BEDEL	Organisme d'assurance professionnelle :	AXA France
N° certificat :	CPDI3869	Adresse assurance :	313 Terrasses de l'Arche 92727 NANTERRE CEDEX
Date d'obtention :	22/04/2016	N° de contrat d'assurance :	10158549604
Organisme certificateur	I.CERT PARC EDONIA - BAT G - RUE DE LA TERRE VICTORIA - 35760 SAINT GREGOIRE	Date de validité :	31/12/2019

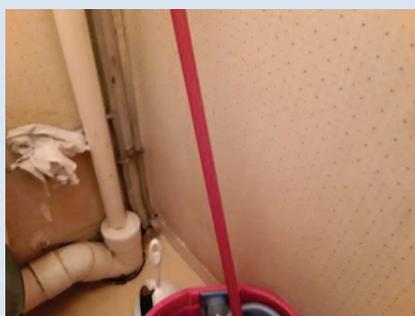
PRELEVEMENT : 319PBA0002P001			
NOM DU CLIENT	NUMERO DU DOSSIER		PIECE OU LOCAL
OPH77	319PBA0002 31/10/2018		WC 1 (RC)
ELEMENT	DESCRIPTIF DU LABORATOIRE	DATE DE PRELEVEMENT	NOM DE L'OPERATEUR
Enduit / Peinture béton	Enduit plâtreux blanc en vrac non séparable + peinture non séparable	31/10/2018	BEDEL Gaetan
LOCALISATION		RESULTAT	
Mur C		Amiante non détecté

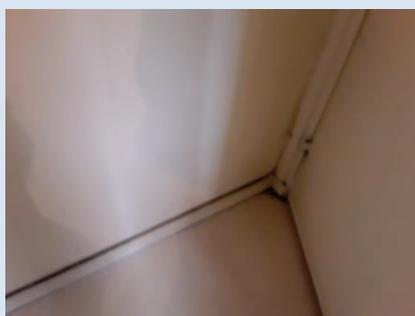
PRELEVEMENT : 319PBA0002P002			
NOM DU CLIENT	NUMERO DU DOSSIER		PIECE OU LOCAL
OPH77	319PBA0002 31/10/2018		Cuisine (RC)
ELEMENT	DESCRIPTIF DU LABORATOIRE	DATE DE PRELEVEMENT	NOM DE L'OPERATEUR
Enduit / Peinture	Enduit plâtreux blanc en vrac non séparable + peinture non séparable	31/10/2018	BEDEL Gaetan
LOCALISATION		RESULTAT	
Mur E		Amiante non détecté
