Rapport de mission de repérage des matériaux et produits contenant de l'amiante avant réalisation de travaux

15 RUE DE LA LIBERATION

77430 CHAMPAGNE SUR SEINE

RAPPORT N° :	319PBB0002	Laboratoire d'Analyses :	ITGA
Repérage réalisé le :	04/09/2018	Adresse laboratoire :	3 RUE ARMAND HERPIN LACROIX - CS 46537 35065 RENNES CEDEX
Accompagnateur :		Numéro d'accréditation :	1-5967
Par :	Gaetan BEDEL	Organisme d'assurance professionnelle :	AXA France
N° certificat :	CPDI3869	Adresse assurance :	313 Terrasses de l'Arche 92727 NANTERRE CEDEX
Date d'obtention :	22/04/2016	N° de contrat d'assurance :	10063271004
Organisme certificateur	I.CERT PARC EDONIA - BAT G - RUE DE LA TERRE VICTORIA - 35760 SAINT GREGOIRE	Date de validité :	31/12/2018

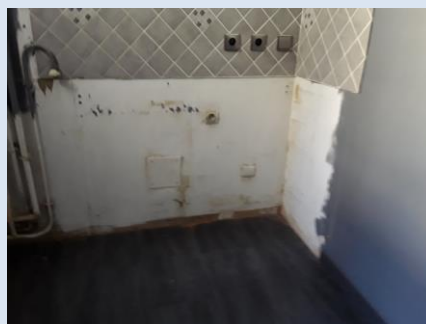
PRELEVEMENT : 319PBB0002P001			
NOM DU CLIENT	NUMERO DU DOSSIER		PIECE OU LOCAL
OPH77	319PBB0002 04/09/2018		Cuisine
ELEMENT	DESCRIPTIF DU LABORATOIRE	DATE DE PRELEVEMENT	NOM DE L'OPERATEUR
Enduit / Peinture béton	Enduit plâtreux blanc en vrac non séparable + carton non séparable + peinture non séparable	04/09/2018	BEDEL Gaetan
LOCALISATION		RESULTAT	
Mur C		Amiante non détecté

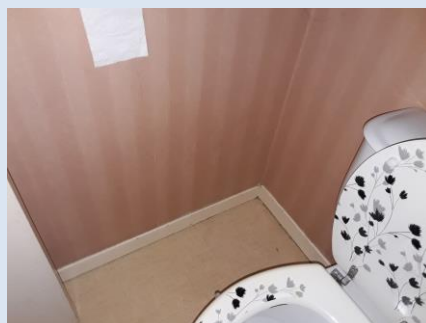
PRELEVEMENT : 319PBB0002P002			
NOM DU CLIENT	NUMERO DU DOSSIER		PIECE OU LOCAL
OPH77	319PBB0002 04/09/2018		WC 2
ELEMENT	DESCRIPTIF DU LABORATOIRE	DATE DE PRELEVEMENT	NOM DE L'OPERATEUR
Enduit / Peinture	Enduit plâtreux blanc en vrac non séparable + peinture non séparable	04/09/2018	BEDEL Gaetan
LOCALISATION		RESULTAT	
Mur A		Amiante non détecté

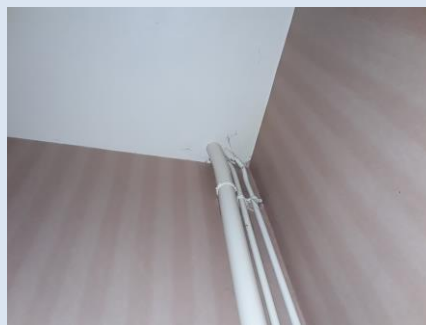
PRELEVEMENT : 319PBB0002P003			
NOM DU CLIENT	NUMERO DU DOSSIER		PIECE OU LOCAL
OPH77	319PBB0002 04/09/2018		WC 2
ELEMENT	DESCRIPTIF DU LABORATOIRE	DATE DE PRELEVEMENT	NOM DE L'OPERATEUR
Enduit / Peinture béton	Enduit plâtreux blanc en vrac non séparable + peinture non séparable	04/09/2018	BEDEL Gaetan
LOCALISATION		RESULTAT	
Plafond		Amiante non détecté

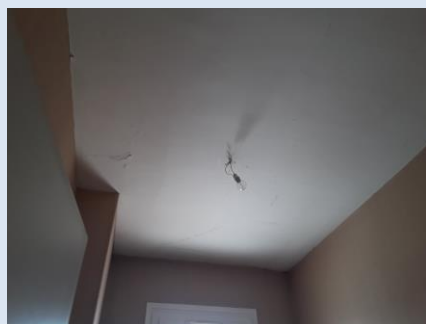
PRELEVEMENT : 319PBB0002P004			
NOM DU CLIENT	NUMERO DU DOSSIER		PIECE OU LOCAL
OPH77	319PBB0002 04/09/2018		Salle de bains
ELEMENT	DESCRIPTIF DU LABORATOIRE	DATE DE PRELEVEMENT	NOM DE L'OPERATEUR
Enduit / Peinture plaque de plâtre	Enduit plâtreux blanc en vrac non séparable + peinture non séparable	04/09/2018	BEDEL Gaetan
LOCALISATION		RESULTAT	
Plafond		Amiante non détecté

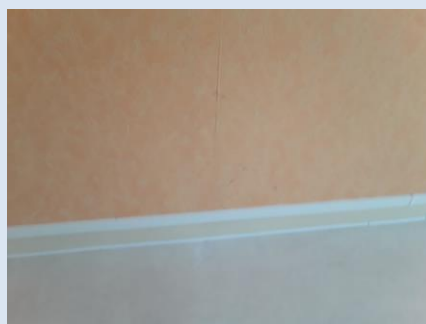
PRELEVEMENT : 319PBB0002P005			
NOM DU CLIENT	NUMERO DU DOSSIER	PIECE OU LOCAL	
OPH77	319PBB0002 04/09/2018	Séjour	
ELEMENT	DESCRIPTIF DU LABORATOIRE	DATE DE PRELEVEMENT	NOM DE L'OPERATEUR
Enduit / Peinture béton	Enduit plâtreux blanc en vrac non séparable + peinture non séparable	04/09/2018	BEDEL Gaetan
LOCALISATION		RESULTAT	
Mur B		Amiante non détecté

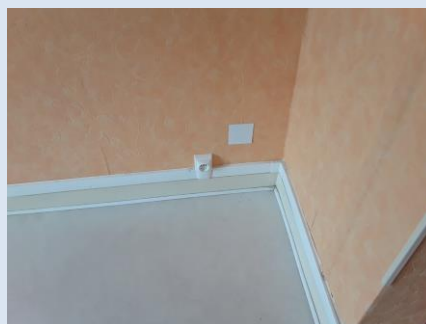
PRELEVEMENT : 319PBB0002P006			
NOM DU CLIENT	NUMERO DU DOSSIER	PIECE OU LOCAL	
OPH77	319PBB0002 04/09/2018	Séjour	
ELEMENT	DESCRIPTIF DU LABORATOIRE	DATE DE PRELEVEMENT	NOM DE L'OPERATEUR
Enduit / Peinture	Enduit plâtreux blanc en vrac non séparable + peinture non séparable	04/09/2018	BEDEL Gaetan
LOCALISATION		RESULTAT	
Mur D		Amiante non détecté

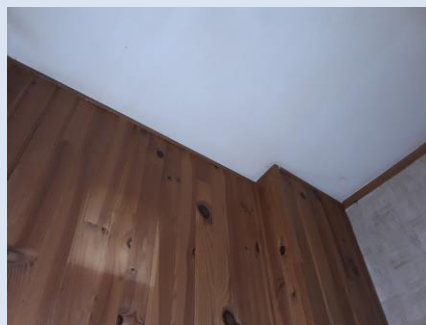
PRELEVEMENT : 319PBB0002P007			
NOM DU CLIENT	NUMERO DU DOSSIER	PIECE OU LOCAL	
OPH77	319PBB0002 04/09/2018	Dégagement	
ELEMENT	DESCRIPTIF DU LABORATOIRE	DATE DE PRELEVEMENT	NOM DE L'OPERATEUR
Enduit / Peinture béton	Enduit plâtreux blanc en vrac non séparable + peinture non séparable	04/09/2018	BEDEL Gaetan
LOCALISATION		RESULTAT	
Plafond		Amiante non détecté

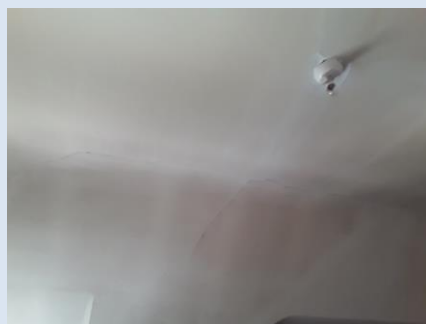
PRELEVEMENT : 319PBB0002P008			
NOM DU CLIENT	NUMERO DU DOSSIER	PIECE OU LOCAL	
OPH77	319PBB0002 04/09/2018	Chambre 1	
ELEMENT	DESCRIPTIF DU LABORATOIRE	DATE DE PRELEVEMENT	NOM DE L'OPERATEUR
Enduit / Peinture plaque de plâtre	Enduit plâtreux blanc en vrac non séparable + peinture non séparable	04/09/2018	BEDEL Gaetan
LOCALISATION		RESULTAT	
Plafond		Amiante non détecté

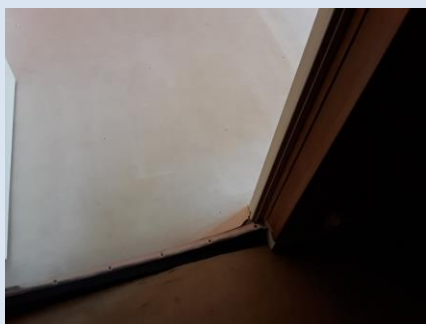
PRELEVEMENT : 319PBB0002P009

NOM DU CLIENT	NUMERO DU DOSSIER	PIECE OU LOCAL	
OPH77	319PBB0002 04/09/2018	Séjour	
ELEMENT	DESCRIPTIF DU LABORATOIRE	DATE DE PRELEVEMENT	NOM DE L'OPERATEUR
Revêtement souple	Moquette marron + revêtement souple beige avec couche fibreuse + colle polymère jaune avec poussières non séparable	04/09/2018	BEDEL Gaetan
LOCALISATION		RESULTAT	
Sol		Amiante non détecté

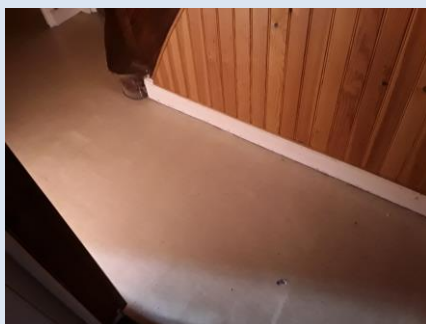
PRELEVEMENT : 319PBB0002P010

NOM DU CLIENT	NUMERO DU DOSSIER	PIECE OU LOCAL	
OPH77	319PBB0002 04/09/2018	Dégagement	
ELEMENT	DESCRIPTIF DU LABORATOIRE	DATE DE PRELEVEMENT	NOM DE L'OPERATEUR
Revêtement souple	Revêtement souple beige + colle polymère jaune non séparable + ragréage rose	04/09/2018	BEDEL Gaetan
LOCALISATION		RESULTAT	
Sol		Amiante non détecté

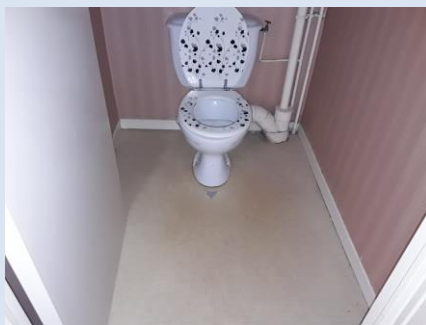
PRELEVEMENT : 319PBB0002P011			
NOM DU CLIENT	NUMERO DU DOSSIER	PIECE OU LOCAL	
OPH77	319PBB0002 04/09/2018	WC 2	
ELEMENT	DESCRIPTIF DU LABORATOIRE	DATE DE PRELEVEMENT	NOM DE L'OPERATEUR
Revêtement souple	Revêtement souple beige + colle polymère jaune non séparable + ragréage rose non séparable + sous couche de ragréage blanche non séparable	04/09/2018	BEDEL Gaetan
LOCALISATION		RESULTAT	
Sol		Amiante non détecté

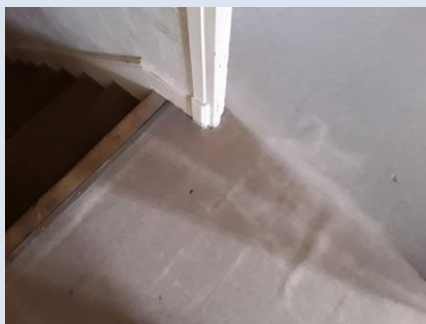
PRELEVEMENT : 319PBB0002P012			
NOM DU CLIENT	NUMERO DU DOSSIER	PIECE OU LOCAL	
OPH77	319PBB0002 04/09/2018	Palier	
ELEMENT	DESCRIPTIF DU LABORATOIRE	DATE DE PRELEVEMENT	NOM DE L'OPERATEUR
Moquette	Moquette beige + colle polymère jaune non séparable + ragréage gris	04/09/2018	BEDEL Gaetan
LOCALISATION		RESULTAT	
Sol		Amiante non détecté
