## Rapport de mission de repérage des matériaux et produits contenant de l'amiante avant réalisation de travaux

RUE DE LA LIBERATION

77430 CHAMPAGNE SUR SEINE

| RAPPORT N° : | 319PBC0002 | Laboratoire d'Analyses : | ITGA |

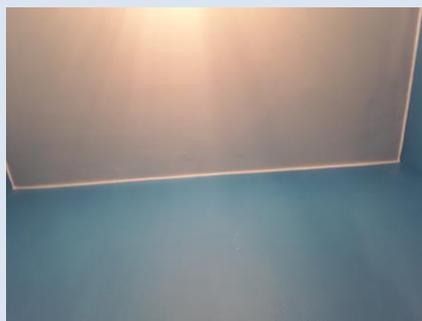
| PRELEVEMENT : 319PBC0002P001 | | | |

| PRELEVEMENT : 319PBC0002P001 | | | |
|---|--|---|---|
| OPH77 | 319PBC0002 13/03/2019 | | WC (RC) |
| Enduit plaque de plâtre | Enduit plâtreux blanc en vrac + peinture non séparable | 13/03/2019 | FRANCHINARD Ronald |
| Plafond | | Amiante non détecté | |

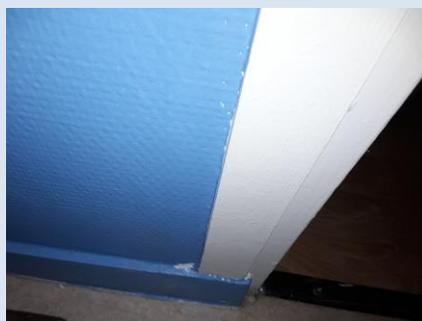
| PRELEVEMENT : 319PBC0002P002 | | | |

| PRELEVEMENT : 319PBC0002P002 | | | |
|---|--|---|---|
| OPH77 | 319PBC0002 13/03/2019 | | WC (RC) |
| Enduit plaque de plâtre | Enduit plâtreux blanc en vrac + peinture non séparable | 13/03/2019 | FRANCHINARD Ronald |
| Mur D | | Amiante non détecté | |

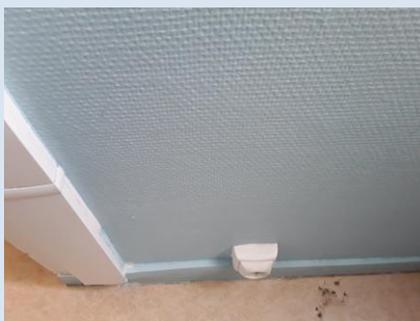
| PRELEVEMENT : 319PBC0002P003 | | | |

| PRELEVEMENT : 319PBC0002P003 | | | |
|---|--|---|---|
| OPH77 | 319PBC0002 13/03/2019 | | Cuisine (RC) |
| Enduit béton | Enduit plâtreux blanc en vrac + peintures multiples non séparable + toile fibreuse blanche non séparable | 13/03/2019 | FRANCHINARD Ronald |
| Mur F | | Amiante non détecté | |

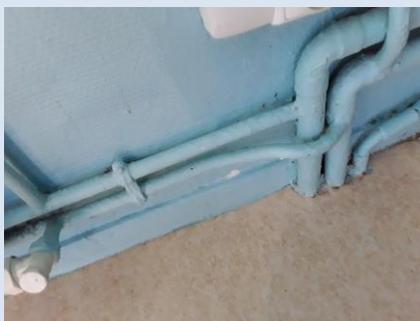
| PRELEVEMENT : 319PBC0002P004 | | | |

| PRELEVEMENT : 319PBC0002P004 | | | |
|---|---|---|---|
| OPH77 | 319PBC0002 13/03/2019 | | Cuisine (RC) |
| Enduit béton | Enduit plâtreux blanc en vrac + peintures multiples non séparable | 13/03/2019 | FRANCHINARD Ronald |
| Mur E | | Amiante non détecté | |

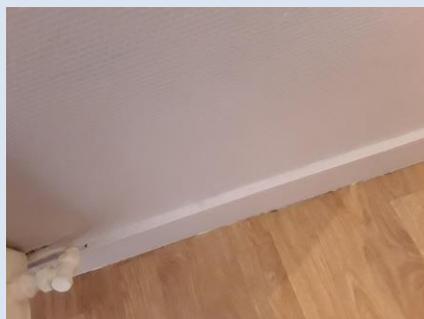
| PRELEVEMENT : 319PBC0002P006 | | | |

| PRELEVEMENT : 319PBC0002P006 | | | |
|---|--|---|---|
| OPH77 | 319PBC0002 13/03/2019 | Chambre 2 (RC) | |
| Enduit béton | Enduit plâtreux blanc en vrac + peinture non séparable | 13/03/2019 | FRANCHINARD Ronald |
| Mur A | | Amiante non détecté | |

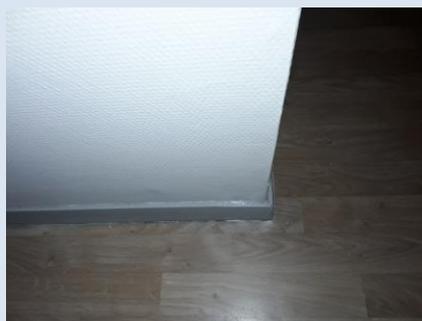
| PRELEVEMENT : 319PBC0002P007 | | | |

| PRELEVEMENT : 319PBC0002P007 | | | |
|---|--|---|---|
| OPH77 | 319PBC0002 13/03/2019 | | Dégagement 2 (RC) |
| Enduit béton | Enduit plâtreux blanc en vrac + peinture non séparable + papier en faible quantité non séparable | 13/03/2019 | FRANCHINARD Ronald |
| Mur G | | Amiante non détecté | |

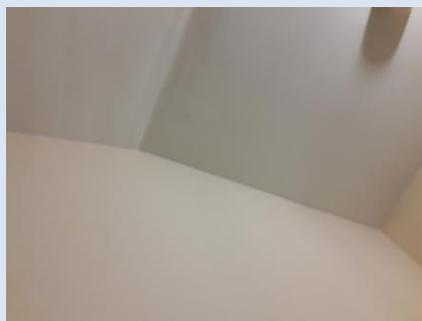
| PRELEVEMENT : 319PBC0002P008 | | | |

| PRELEVEMENT : 319PBC0002P008 | | | |
|---|--|---|---|
| OPH77 | 319PBC0002 13/03/2019 | | Dégagement (RC) |
| Enduit plaque de plâtre | Enduit plâtreux blanc en vrac + peinture non séparable | 13/03/2019 | FRANCHINARD Ronald |
| Plafond | | Amiante non détecté | |
