## Rapport de mission de repérage des matériaux et produits contenant de l'amiante avant réalisation de travaux

19 RUE DE LA LIBERATION

77430 CHAMPAGNE SUR SEINE

| RAPPORT N° : | 319PBD0002 | Laboratoire d'Analyses : | ITGA |

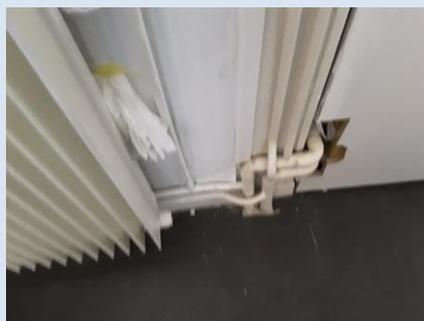
| PRELEVEMENT : 319PBD0002P001 | | | |

| PRELEVEMENT : 319PBD0002P001 | | | |
|---|--|---|---|
| OPH77 | 319PBD0002 05/11/2018 | | Cuisine |
| Enduit / Peinture béton | Enduit plâtreux blanc en vrac + peinture non séparable | 05/11/2018 | BEDEL Gaetan |
| Mur A | | Amiante non détecté | |

| Fraction analysée | Technique analytique<br>(Méthode de préparation) | Nombre de préparations | Date d'analyse | Résultat / Variété d'amiante |
|---|--|---|---|--|
| Enduit plâtreux blanc en vrac +<br>peinture non séparable | META (1) | 1 | 12/11/2018 | Amiante non détecté / - |

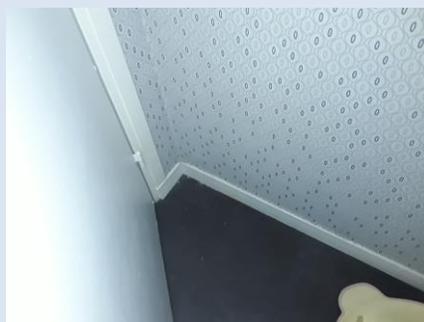
| PRELEVEMENT : 319PBD0002P002 | | | |

| PRELEVEMENT : 319PBD0002P002 | | | |
|---|--|---|---|
| OPH77 | 319PBD0002 05/11/2018 | | WC 1 |
| Enduit / Peinture | Enduit plâtreux blanc en faible quantité non séparable + peinture en faible quantité non séparable | 05/11/2018 | BEDEL Gaetan |
| Mur A | | Quantité insuffisante pour analyse | |

| Fraction analysée | Technique analytique<br>(Méthode de préparation) | Nombre de préparations | Date d'analyse | Résultat / Variété d'amiante |
|---|--|---|---|--|
| Enduit plâtreux blanc en faible<br>quantité non séparable + peinture<br>en faible quantité non séparable | --- | | | Quantité insuffisante pour analyse |

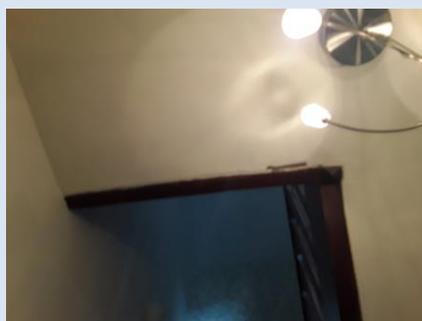
| PRELEVEMENT : 319PBD0002P003 | | | |

| PRELEVEMENT : 319PBD0002P003 | | | |
|---|--|---|---|
| OPH77 | 319PBD0002 05/11/2018 | | Dégagement |
| Enduit / Peinture plaque de plâtre | Enduit plâtreux blanc en vrac + peintures multiples en faible quantité non séparable | 05/11/2018 | BEDEL Gaetan |
| Plafond | | Amiante non détecté | |

| Fraction analysée | Technique analytique<br>(Méthode de préparation) | Nombre de préparations | Date d'analyse | Résultat / Variété d'amiante |
|---|--|---|---|---|
| * Enduit plâtreux blanc en vrac +<br>peintures multiples en faible<br>quantité non séparable | META (1) | 1 | 12/11/2018 | Amiante non détecté / - |

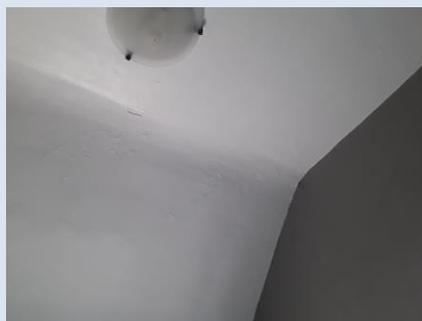
| PRELEVEMENT : 319PBD0002P004 | | | |

| PRELEVEMENT : 319PBD0002P004 | | | |
|---|---|---|---|
| OPH77 | 319PBD0002 05/11/2018 | | Salle de bains |
| Enduit / Peinture plaque de plâtre | Enduit plâtreux blanc en vrac + matériau beige non séparable + peinture non séparable | 05/11/2018 | BEDEL Gaetan |
| Plafond | | Amiante non détecté | |

| Fraction analysée | Technique analytique<br>(Méthode de préparation) | Nombre de préparations | Date d'analyse | Résultat / Variété d'amiante |
|---|--|---|---|---|
| * Enduit plâtreux blanc en vrac +<br>matériau beige non séparable +<br>peinture non séparable | META (1) | 1 | 12/11/2018 | Amiante non détecté / - |

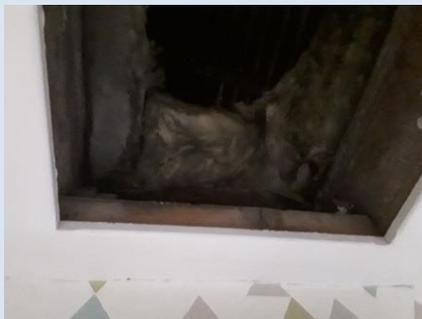
| PRELEVEMENT : 319PBD0002P005 | | | |

| PRELEVEMENT : 319PBD0002P005 | | | |
|---|--|---|---|
| OPH77 | 319PBD0002 05/11/2018 | Combles | |
| Laine de verre | Matériau fibreux jaune avec poussières | 05/11/2018 | BEDEL Gaetan |
| Sol | | Amiante non détecté | |

| Fraction analysée | Technique analytique<br>(Méthode de préparation) | Nombre de préparations | Date d'analyse | Résultat / Variété d'amiante |
|---|--|---|---|---|
| * Matériau fibreux jaune avec<br>poussières | MOLP <i>Contrôlé au META (1)</i> | 2 | 12/11/2018 | Amiante non détecté / - |

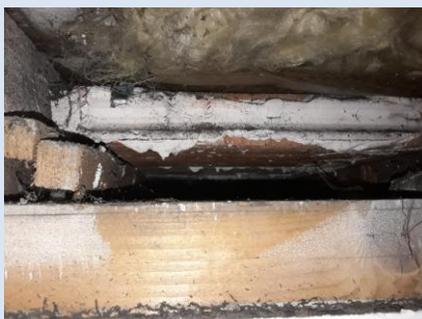
| PRELEVEMENT : 319PBD0002P006 | | | |

| PRELEVEMENT : 319PBD0002P006 | | | |
|---|--|---|---|
| OPH77 | 319PBD0002 05/11/2018 | Combles | |
| Joint de brique | Matériau blanc en vrac + peinture en faible quantité non séparable | 05/11/2018 | BEDEL Gaetan |
| Sol | | Amiante non détecté | |

| Fraction analysée | Technique analytique<br>(Méthode de préparation) | Nombre de préparations | Date d'analyse | Résultat / Variété d'amiante |
|---|--|---|---|---|
| * Matériau blanc en vrac + peinture<br>en faible quantité non séparable | META (1) | 1 | 12/11/2018 | Amiante non détecté / - |

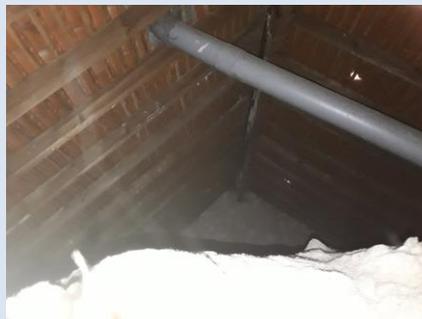
| PRELEVEMENT : 319PBD0002P007 | | | |

| PRELEVEMENT : 319PBD0002P007 | | | |
|---|---|---|---|
| OPH77 | 319PBD0002 05/11/2018 | | Combles |
| Conduit PVC | | 05/11/2018 | BEDEL Gaetan |
| Du sol au plafond | | | |
