Rapport de mission de repérage des matériaux et produits contenant de l'amiante avant réalisation de travaux

31 RUE DE LA LIBERATION - APT 639

77430 CHAMPAGNE SUR SEINE

RAPPORT N° :	319PBJ0001	Laboratoire d'Analyses :	ITGA
Repérage réalisé le :	17/10/2017	Adresse laboratoire :	3 RUE ARMAND HERPIN LACROIX - CS 46537 35065 RENNES CEDEX
Accompagnateur :		Numéro d'accréditation :	1-5967
Par :	Gaetan BEDEL	Organisme d'assurance professionnelle :	ALLIANZ
N° certificat :	CPDI3869	Adresse assurance :	Direction Opérations Entreprises 5C Esplanade Charles de Gaulle 33081 BORDEAUX CEDEX
Date d'obtention :	22/04/2016	N° de contrat d'assurance :	55897385
Organisme certificateur	I.CERT PARC EDONIA - BAT G - RUE DE LA TERRE VICTORIA - 35760 SAINT GREGOIRE	Date de validité :	31/12/2017

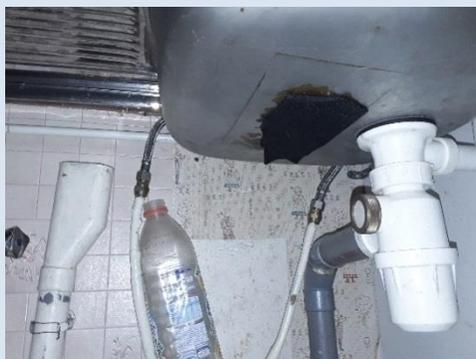
PIECE	ETAGE	ELEMENTS	DESCRIPTIF LABORATOIRE	Echantillon	REPERAGE	ETAT	RESULTAT
Cuisine		Revêtement bitumineux	Matériau bitumineux noir	319PBJ0001P001	Sous évier	DEGRADATION PARTIELLE	Amiante détecté (Chrysotile)

PRELEVEMENT : 319PBJ0001P001			
NOM DU CLIENT	NUMERO DU DOSSIER		PIECE OU LOCAL
OPH77	319PBJ0001 17/10/2017		Cuisine
ELEMENT	DESCRIPTIF DU LABORATOIRE	DATE DE PRELEVEMENT	NOM DE L'OPERATEUR
Revêtement bitumineux	Matériau bitumineux noir	17/10/2017	BEDEL Gaetan
LOCALISATION		RESULTAT	
Sous évier		Amiante détecté (Chrysotile)

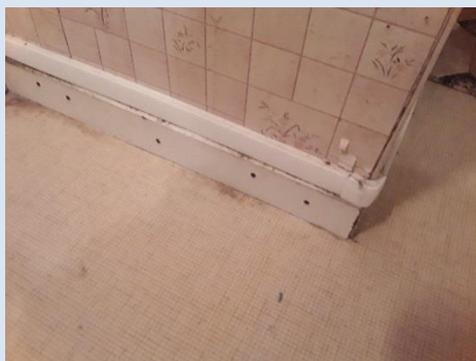
PRELEVEMENT : 319PBJ0001P002			
NOM DU CLIENT	NUMERO DU DOSSIER		PIECE OU LOCAL
OPH77	319PBJ0001 17/10/2017		Cuisine
ELEMENT	DESCRIPTIF DU LABORATOIRE	DATE DE PRELEVEMENT	NOM DE L'OPERATEUR
Enduit / Peinture béton	Enduit plâtreux blanc en vrac	17/10/2017	BEDEL Gaetan
LOCALISATION		RESULTAT	
Mur C		Amiante non détecté

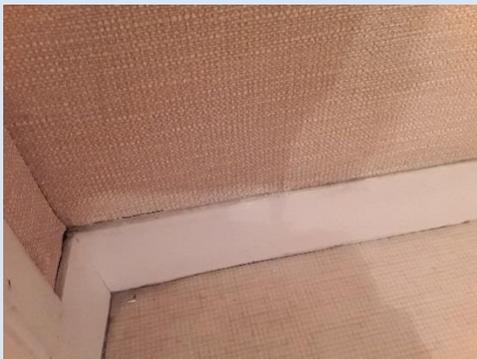
PRELEVEMENT : 319PBJ0001P003			
NOM DU CLIENT	NUMERO DU DOSSIER		PIECE OU LOCAL
OPH77	319PBJ0001 17/10/2017		Salle de bains
ELEMENT	DESCRIPTIF DU LABORATOIRE	DATE DE PRELEVEMENT	NOM DE L'OPERATEUR
Enduit / Peinture	Enduit plâtreux blanc en vrac non séparable + peinture non séparable	17/10/2017	BEDEL Gaetan
LOCALISATION		RESULTAT	
Mur A		Amiante non détecté	
EMPLACEMENT

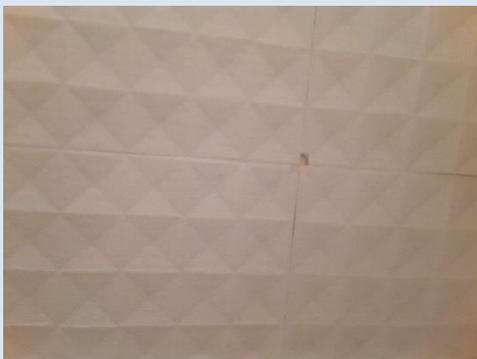
PRELEVEMENT : 319PBJ0001P004			
NOM DU CLIENT	NUMERO DU DOSSIER		PIECE OU LOCAL
OPH77	319PBJ0001 17/10/2017		Salle de bains
ELEMENT	DESCRIPTIF DU LABORATOIRE	DATE DE PRELEVEMENT	NOM DE L'OPERATEUR
Dalle de polystyrènes	Polystyrène expansé (billes) + peinture en faible quantité non séparable	17/10/2017	BEDEL Gaetan
LOCALISATION		RESULTAT	
Plafond		Amiante non détecté	
EMPLACEMENT

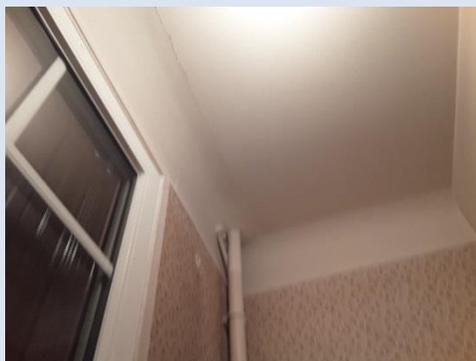
PRELEVEMENT : 319PBJ0001P005			
NOM DU CLIENT	NUMERO DU DOSSIER		PIECE OU LOCAL
OPH77	319PBJ0001 17/10/2017		WC
ELEMENT	DESCRIPTIF DU LABORATOIRE	DATE DE PRELEVEMENT	NOM DE L'OPERATEUR
Enduit / Peinture béton	Enduit plâtreux blanc en vrac non séparable + peinture non séparable	17/10/2017	BEDEL Gaetan
LOCALISATION		RESULTAT	
Plafond		Amiante non détecté

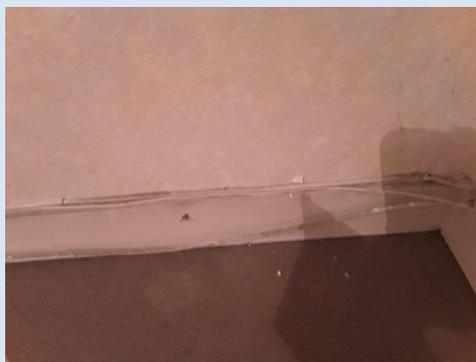
PRELEVEMENT : 319PBJ0001P006			
NOM DU CLIENT	NUMERO DU DOSSIER		PIECE OU LOCAL
OPH77	319PBJ0001 17/10/2017		Séjour
ELEMENT	DESCRIPTIF DU LABORATOIRE	DATE DE PRELEVEMENT	NOM DE L'OPERATEUR
Enduit / Peinture béton	Enduit plâtreux blanc en vrac non séparable + peinture non séparable	17/10/2017	BEDEL Gaetan
LOCALISATION		RESULTAT	
Mur C		Amiante non détecté

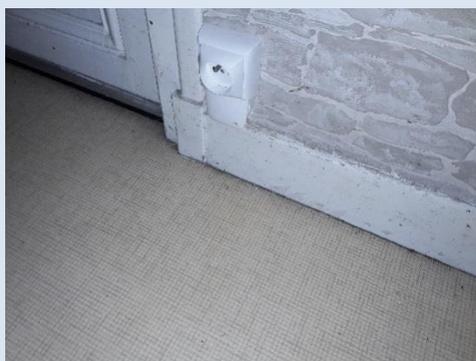
PRELEVEMENT : 319PBJ0001P007			
NOM DU CLIENT	NUMERO DU DOSSIER		PIECE OU LOCAL
OPH77	319PBJ0001 17/10/2017		Entrée
ELEMENT	DESCRIPTIF DU LABORATOIRE	DATE DE PRELEVEMENT	NOM DE L'OPERATEUR
Enduit / Peinture	Enduit plâtreux blanc en vrac non séparable + carton non séparable + peintures multiples non séparable	17/10/2017	BEDEL Gaetan
LOCALISATION		RESULTAT	
Mur A		Amiante non détecté

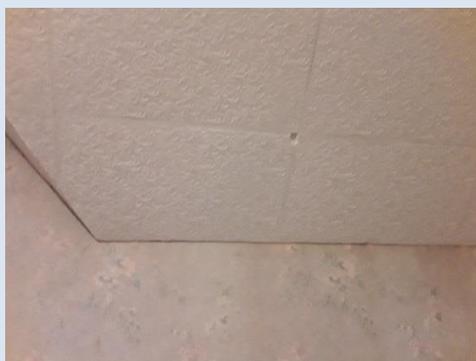
PRELEVEMENT : 319PBJ0001P008			
NOM DU CLIENT	NUMERO DU DOSSIER		PIECE OU LOCAL
OPH77	319PBJ0001 17/10/2017		Chambre 1
ELEMENT	DESCRIPTIF DU LABORATOIRE	DATE DE PRELEVEMENT	NOM DE L'OPERATEUR
Dalle de polystyrènes	Polystyrène expansé (billes)	17/10/2017	BEDEL Gaetan
LOCALISATION		RESULTAT	
Plafond		Amiante non détecté

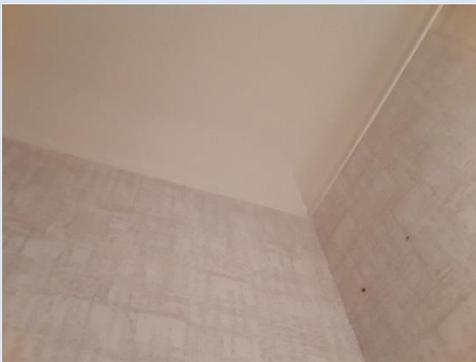
PRELEVEMENT : 319PBJ0001P009			
NOM DU CLIENT	NUMERO DU DOSSIER		PIECE OU LOCAL
OPH77	319PBJ0001 17/10/2017		Dégagement
ELEMENT	DESCRIPTIF DU LABORATOIRE	DATE DE PRELEVEMENT	NOM DE L'OPERATEUR
Enduit / Peinture béton	Enduit plâtreux blanc en vrac non séparable + carton non séparable + peinture non séparable	17/10/2017	BEDEL Gaetan
LOCALISATION		RESULTAT	
Plafond		Amiante non détecté	
EMPLACEMENT

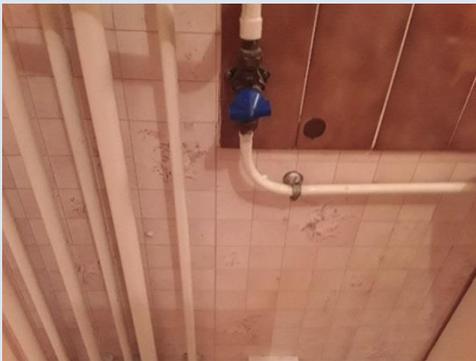
PRELEVEMENT : 319PBJ0001P010			
NOM DU CLIENT	NUMERO DU DOSSIER		PIECE OU LOCAL
OPH77	319PBJ0001 17/10/2017		Cuisine
ELEMENT	DESCRIPTIF DU LABORATOIRE	DATE DE PRELEVEMENT	NOM DE L'OPERATEUR
Faïence 1	Colle beige non séparable + couche plâtreuse blanche non séparable + carrelage	17/10/2017	BEDEL Gaetan
LOCALISATION		RESULTAT	
Mur B		Amiante non détecté	
EMPLACEMENT

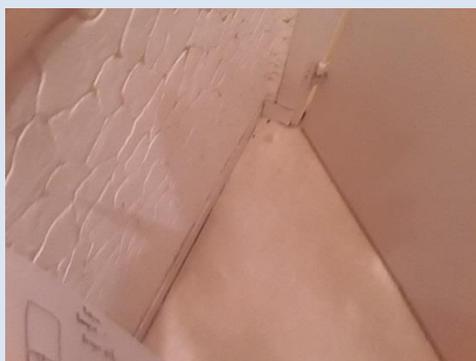
PRELEVEMENT : 319PBJ0001P011			
NOM DU CLIENT	NUMERO DU DOSSIER		PIECE OU LOCAL
OPH77	319PBJ0001 17/10/2017		WC
ELEMENT	DESCRIPTIF DU LABORATOIRE	DATE DE PRELEVEMENT	NOM DE L'OPERATEUR
Revêtement souple	Revêtement souple beige + colle polymère jaune non séparable + ragréage rose non séparable	17/10/2017	BEDEL Gaetan
LOCALISATION		RESULTAT	
Sol		Amiante non détecté

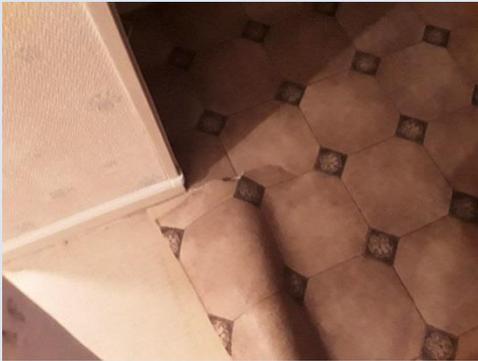
PRELEVEMENT : 319PBJ0001P012			
NOM DU CLIENT	NUMERO DU DOSSIER		PIECE OU LOCAL
OPH77	319PBJ0001 17/10/2017		Salle à manger
ELEMENT	DESSCRIPTIF DU LABORATOIRE	DATE DE PRELEVEMENT	NOM DE L'OPERATEUR
Revêtement souple	Revêtement souple marron avec fibres + revêtement souple beige + colle polymère jaune non séparable + ragréage rose non séparable	17/10/2017	BEDEL Gaetan
LOCALISATION		RESULTAT	
Sol		Amiante non détecté	
EMPLACEMENT

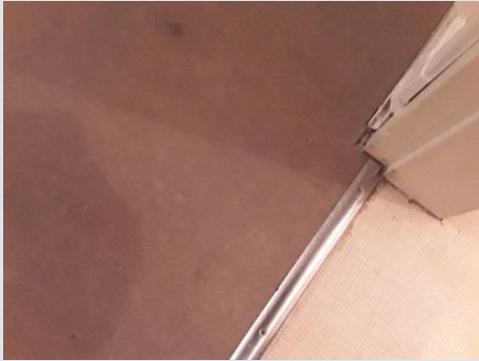
PRELEVEMENT : 319PBJ0001P013			
NOM DU CLIENT	NUMERO DU DOSSIER		PIECE OU LOCAL
OPH77	319PBJ0001 17/10/2017		Séjour
ELEMENT	DESCRIPTIF DU LABORATOIRE	DATE DE PRELEVEMENT	NOM DE L'OPERATEUR
Moquette	Moquette marron + colle polymère jaune non séparable + ragréage rose non séparable + peinture en faible quantité non séparable	17/10/2017	BEDEL Gaetan
LOCALISATION		RESULTAT	
Sol		Amiante non détecté	
EMPLACEMENT

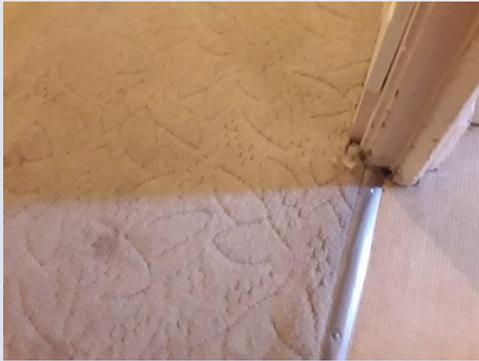
PRELEVEMENT : 319PBJ0001P014			
NOM DU CLIENT	NUMERO DU DOSSIER		PIECE OU LOCAL
OPH77	319PBJ0001 17/10/2017		Chambre 1
ELEMENT	DESCRIPTIF DU LABORATOIRE	DATE DE PRELEVEMENT	NOM DE L'OPERATEUR
Moquette	Moquette beige avec couche en mousse	17/10/2017	BEDEL Gaetan
LOCALISATION		RESULTAT	
Sol		Amiante non détecté	
EMPLACEMENT

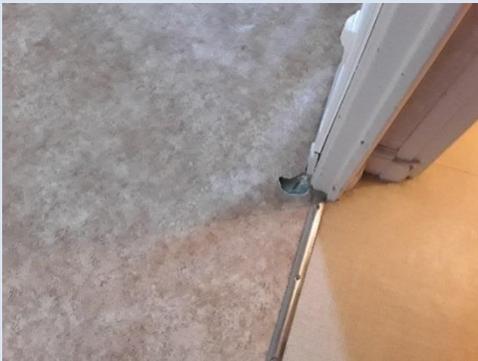
PRELEVEMENT : 319PBJ0001P015			
NOM DU CLIENT	NUMERO DU DOSSIER		PIECE OU LOCAL
OPH77	319PBJ0001 17/10/2017		Chambre 2
ELEMENT	DESCRIPTIF DU LABORATOIRE	DATE DE PRELEVEMENT	NOM DE L'OPERATEUR
Revêtement souple	Revêtement souple beige + moquette verte + colle polymère jaune non séparable + ragréage gris non séparable	17/10/2017	BEDEL Gaetan
LOCALISATION		RESULTAT	
Sol		Amiante non détecté	
EMPLACEMENT

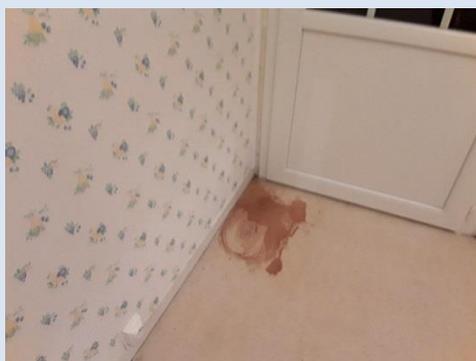
PRELEVEMENT : 319PBJ0001P016			
NOM DU CLIENT	NUMERO DU DOSSIER		PIECE OU LOCAL
OPH77	319PBJ0001 17/10/2017		Couloir
ELEMENT	DESCRIPTIF DU LABORATOIRE	DATE DE PRELEVEMENT	NOM DE L'OPERATEUR
Revêtement souple	Revêtement souple marron + colle polymère jaune non séparable + ragréage gris non séparable	17/10/2017	BEDEL Gaetan
LOCALISATION		RESULTAT	
Sol		Amiante non détecté
