Rapport de mission de repérage des matériaux et produits contenant de l'amiante avant réalisation de travaux

35 RUE DE LA LIBERATION

77430 CHAMPAGNE SUR SEINE

RAPPORT N° :	319PBL0001	Laboratoire d'Analyses :	ITGA
Repérage réalisé le :	22/11/2018	Adresse laboratoire :	3 RUE ARMAND HERPIN LACROIX - CS 46537 35065 RENNES CEDEX
Accompagnateur :		Numéro d'accréditation :	1-5967
Par :	Gaetan BEDEL	Organisme d'assurance professionnelle :	AXA France
N° certificat :	CPDI3869	Adresse assurance :	313 Terrasses de l'Arche 92727 NANTERRE CEDEX
Date d'obtention :	22/04/2016	N° de contrat d'assurance :	10063271004
Organisme certificateur	I.CERT PARC EDONIA - BAT G - RUE DE LA TERRE VICTORIA - 35760 SAINT GREGOIRE	Date de validité :	31/12/2018

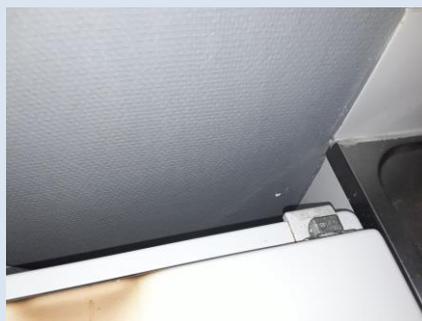
PRELEVEMENT : 319PBL0001P001			
NOM DU CLIENT	NUMERO DU DOSSIER		PIECE OU LOCAL
OPH77	319PBL0001 22/11/2018		Cuisine (RC)
ELEMENT	DESCRIPTIF DU LABORATOIRE	DATE DE PRELEVEMENT	NOM DE L'OPERATEUR
Enduit / Peinture béton	Enduit plâtreux blanc en vrac + peinture non séparable	22/11/2018	BEDEL Gaetan
LOCALISATION		RESULTAT	
Mur C		Amiante non détecté

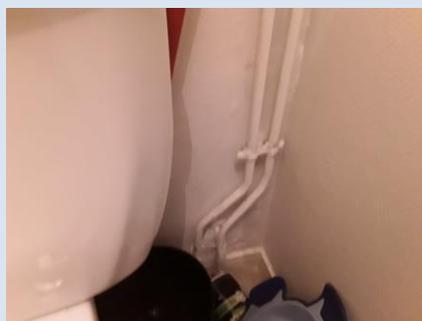
PRELEVEMENT : 319PBL0001P002			
NOM DU CLIENT	NUMERO DU DOSSIER		PIECE OU LOCAL
OPH77	319PBL0001 22/11/2018		WC (RC)
ELEMENT	DESCRIPTIF DU LABORATOIRE	DATE DE PRELEVEMENT	NOM DE L'OPERATEUR
Enduit / Peinture	Enduit plâtreux blanc en vrac + peintures multiples non séparable	22/11/2018	BEDEL Gaetan
LOCALISATION		RESULTAT	
Mur C		Amiante non détecté

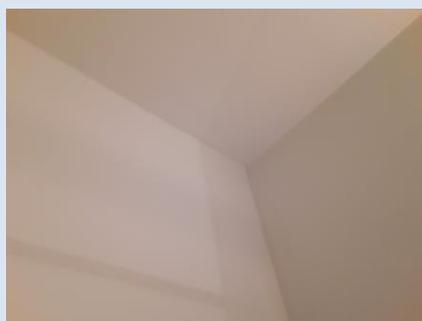
PRELEVEMENT : 319PBL0001P003			
NOM DU CLIENT	NUMERO DU DOSSIER	PIECE OU LOCAL	
OPH77	319PBL0001 22/11/2018	Salle de bains (R+1)	
ELEMENT	DESCRIPTIF DU LABORATOIRE	DATE DE PRELEVEMENT	NOM DE L'OPERATEUR
Enduit / Peinture plaque de plâtre	Enduit plâtreux blanc + peinture non séparable + papier non séparable	22/11/2018	BEDEL Gaetan
LOCALISATION		RESULTAT	
Plafond		Amiante non détecté

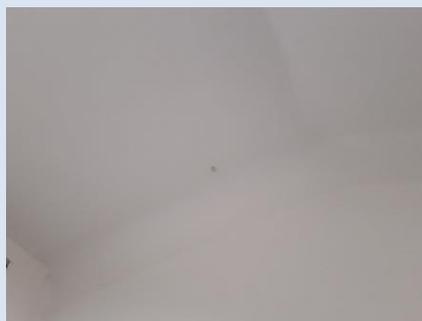
PRELEVEMENT : 319PBL0001P004			
NOM DU CLIENT	NUMERO DU DOSSIER	PIECE OU LOCAL	
OPH77	319PBL0001 22/11/2018	Dégagement (RC)	
ELEMENT	DESCRIPTIF DU LABORATOIRE	DATE DE PRELEVEMENT	NOM DE L'OPERATEUR
Enduit / Peinture plaque de plâtre	Enduit plâtreux blanc + peinture non séparable + carton en faible quantité non séparable	22/11/2018	BEDEL Gaetan
LOCALISATION		RESULTAT	
Plafond		Amiante non détecté

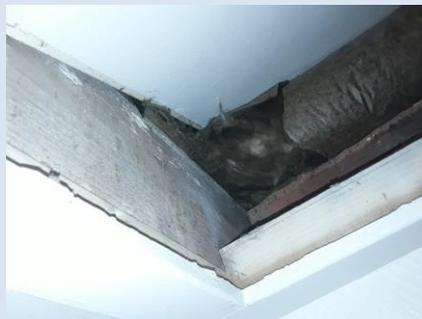
PRELEVEMENT : 319PBL0001P005			
NOM DU CLIENT	NUMERO DU DOSSIER	PIECE OU LOCAL	
OPH77	319PBL0001 22/11/2018	Combles (R+2)	
ELEMENT	DESCRIPTIF DU LABORATOIRE	DATE DE PRELEVEMENT	NOM DE L'OPERATEUR
Laine de verre	Matériau fibreux jaune avec poussières	22/11/2018	BEDEL Gaetan
LOCALISATION		RESULTAT	
Sol		Amiante non détecté

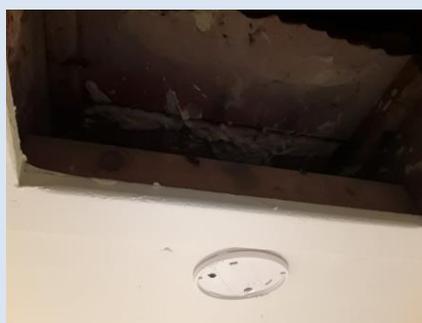
PRELEVEMENT : 319PBL0001P006			
NOM DU CLIENT	NUMERO DU DOSSIER	PIECE OU LOCAL	
OPH77	319PBL0001 22/11/2018	Combles (R+2)	
ELEMENT	DESCRIPTIF DU LABORATOIRE	DATE DE PRELEVEMENT	NOM DE L'OPERATEUR
Joint de brique	Matériau beige	22/11/2018	BEDEL Gaetan
LOCALISATION		RESULTAT	
Sol		Amiante non détecté
