Rapport de mission de repérage des matériaux et produits contenant de l'amiante avant réalisation de travaux

39 RUE DE LA LIBERATION

77430 CHAMPAGNE SUR SEINE

RAPPORT N° :	319PBN0001	Laboratoire d'Analyses :	ITGA
Repérage réalisé le :	02/01/2019	Adresse laboratoire :	3 RUE ARMAND HERPIN LACROIX - CS 46537 35065 RENNES CEDEX
Accompagnateur :		Numéro d'accréditation :	1-5967
Par :	Mickaël JULIEN	Organisme d'assurance professionnelle :	AXA France
N° certificat :	CPDI 4129	Adresse assurance :	313 Terrasses de l'Arche 92727 NANTERRE CEDEX
Date d'obtention :	01/01/2017	N° de contrat d'assurance :	10063271004
Organisme certificateur	I.CERT Parc Edonia - Bâtiment G - Rue de la Terre Victoria - 35760 SAINT-GREGOIRE	Date de validité :	31/12/2018

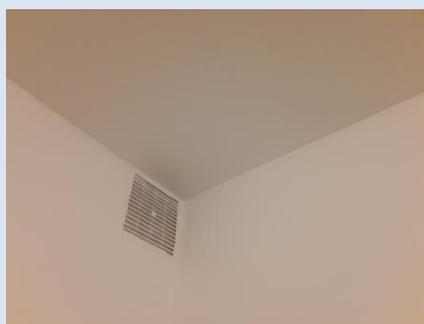
PRELEVEMENT : 319PBN0001P001			
NOM DU CLIENT	NUMERO DU DOSSIER		PIECE OU LOCAL
OPH77	319PBN0001 02/01/2019		Salle de bains (R+1)
ELEMENT	DESCRIPTIF DU LABORATOIRE	DATE DE PRELEVEMENT	NOM DE L'OPERATEUR
Enduit plaque de plâtre	Enduit plâtreux blanc en vrac non séparable + peinture non séparable + toile fibreuse blanche non séparable + carton non séparable	02/01/2019	JULIEN Mickaël
LOCALISATION		RESULTAT	
Plafond		Amiante non détecté

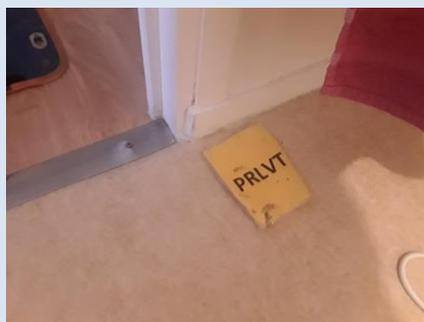
PRELEVEMENT : 319PBN0001P002			
NOM DU CLIENT	NUMERO DU DOSSIER		PIECE OU LOCAL
OPH77	319PBN0001 02/01/2019		Salle de bains (R+1)
ELEMENT	DESCRIPTIF DU LABORATOIRE	DATE DE PRELEVEMENT	NOM DE L'OPERATEUR
Enduit	Enduit plâtreux blanc en vrac + peinture non séparable + polystyrène non séparable	02/01/2019	JULIEN Mickaël
LOCALISATION		RESULTAT	
Mur D		Amiante non détecté

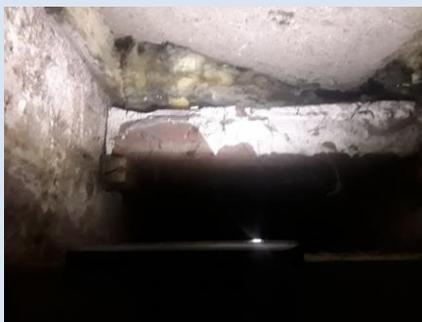
PRELEVEMENT : 319PBN0001P003			
NOM DU CLIENT	NUMERO DU DOSSIER		PIECE OU LOCAL
OPH77	319PBN0001 02/01/2019		Combles (R+2)
ELEMENT	DESCRIPTIF DU LABORATOIRE	DATE DE PRELEVEMENT	NOM DE L'OPERATEUR
Enduit brique plâtrière	Matériau compact blanc avec poussières	02/01/2019	JULIEN Mickaël
LOCALISATION		RESULTAT	
Sol		Amiante non détecté

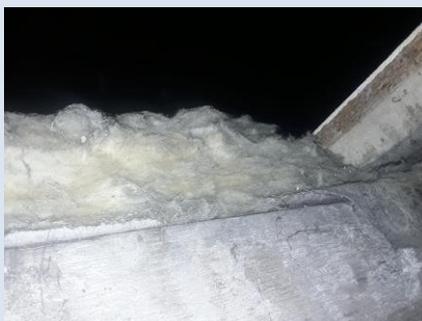
PRELEVEMENT : 319PBN0001P004			
NOM DU CLIENT	NUMERO DU DOSSIER		PIECE OU LOCAL
OPH77	319PBN0001 02/01/2019		Combles (R+2)
ELEMENT	DESCRIPTIF DU LABORATOIRE	DATE DE PRELEVEMENT	NOM DE L'OPERATEUR
Isolant	Matériau fibreux jaune avec poussières + carton bitumé non séparable	02/01/2019	JULIEN Mickaël
LOCALISATION		RESULTAT	
Sol		Amiante non détecté

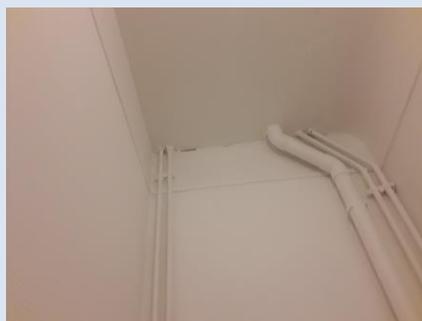
PRELEVEMENT : 319PBN0001P005			
NOM DU CLIENT	NUMERO DU DOSSIER	PIECE OU LOCAL	
OPH77	319PBN0001 02/01/2019	WC (RC)	
ELEMENT	DESCRIPTIF DU LABORATOIRE	DATE DE PRELEVEMENT	NOM DE L'OPERATEUR
Enduit plaque de plâtre	Enduit plâtreux blanc en vrac non séparable + peinture non séparable + toile fibreuse blanche non séparable	02/01/2019	JULIEN Mickaël
LOCALISATION		RESULTAT	
Plafond		Amiante non détecté

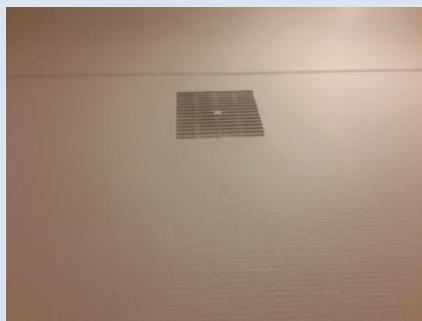
PRELEVEMENT : 319PBN0001P006			
NOM DU CLIENT	NUMERO DU DOSSIER	PIECE OU LOCAL	
OPH77	319PBN0001 02/01/2019	WC (RC)	
ELEMENT	DESCRIPTIF DU LABORATOIRE	DATE DE PRELEVEMENT	NOM DE L'OPERATEUR
Enduit de rebouchage	Enduit plâtreux blanc en vrac non séparable + peinture non séparable	02/01/2019	JULIEN Mickaël
LOCALISATION		RESULTAT	
Ventilation haute		Amiante non détecté

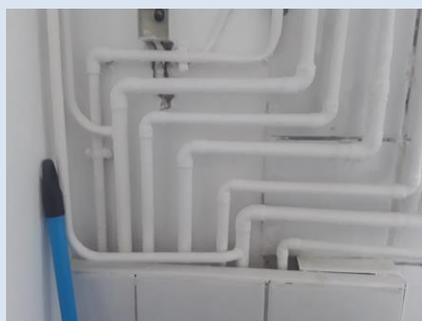
PRELEVEMENT : 319PBN0001P007

NOM DU CLIENT	NUMERO DU DOSSIER	PIECE OU LOCAL	
OPH77	319PBN0001 02/01/2019	Cuisine (RC)	
ELEMENT	DESCRIPTIF DU LABORATOIRE	DATE DE PRELEVEMENT	NOM DE L'OPERATEUR
Enduit béton	Enduit plâtreux blanc en vrac non séparable + peinture non séparable	02/01/2019	JULIEN Mickaël
LOCALISATION		RESULTAT	
Mur A		Amiante non détecté

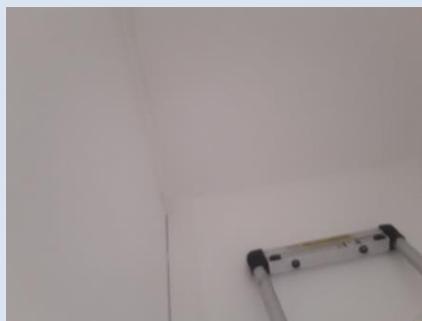
PRELEVEMENT : 319PBN0001P008

NOM DU CLIENT	NUMERO DU DOSSIER	PIECE OU LOCAL	
OPH77	319PBN0001 02/01/2019	Dégagement (RC)	
ELEMENT	DESCRIPTIF DU LABORATOIRE	DATE DE PRELEVEMENT	NOM DE L'OPERATEUR
Enduit plaque de plâtre	Enduit plâtreux blanc en vrac non séparable + peinture non séparable + toile fibreuse blanche non séparable	02/01/2019	JULIEN Mickaël
LOCALISATION		RESULTAT	
Plafond		Amiante non détecté
