Rapport de mission de repérage des matériaux et produits contenant de l'amiante avant réalisation de travaux

39 RUE DE LA LIBERATION LGT 643

77430 CHAMPAGNE SUR SEINE

RAPPORT N° :	319PBN0001	Laboratoire d'Analyses :	ITGA
Repérage réalisé le :	10/01/2018	Adresse laboratoire :	3 RUE ARMAND HERPIN LACROIX - CS 46537 35065 RENNES CEDEX
Accompagnateur :		Numéro d'accréditation :	1-5967
Par :	Gaetan BEDEL	Organisme d'assurance professionnelle :	ALLIANZ
N° certificat :	CPDI3869	Adresse assurance :	Direction Opérations Entreprises 5C Esplanade Charles de Gaulle 33081 BORDEAUX CEDEX
Date d'obtention :	22/04/2016	N° de contrat d'assurance :	55832566
Organisme certificateur	I.CERT PARC EDONIA - BAT G - RUE DE LA TERRE VICTORIA - 35760 SAINT GREGOIRE	Date de validité :	31/12/2018

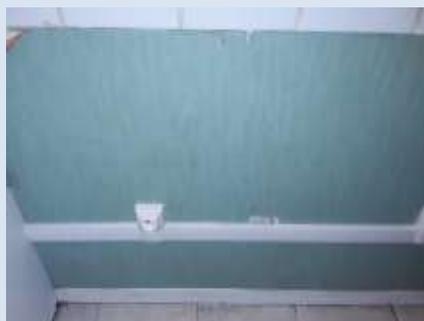
PRELEVEMENT : 319PBN0001P001			
NOM DU CLIENT	NUMERO DU DOSSIER		PIECE OU LOCAL
OPH77	319PBN0001 10/01/2018		Cuisine
ELEMENT	DESCRIPTIF DU LABORATOIRE	DATE DE PRELEVEMENT	NOM DE L'OPERATEUR
Enduit / Peinture béton	Enduit plâtreux blanc en vrac non séparable + peintures multiples non séparable	10/01/2018	BEDEL Gaetan
LOCALISATION		RESULTAT	
Mur B		Amiante non détecté

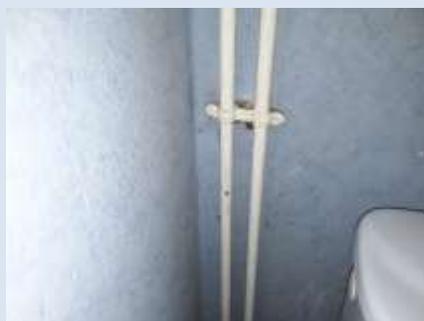
PRELEVEMENT : 319PBN0001P002			
NOM DU CLIENT	NUMERO DU DOSSIER		PIECE OU LOCAL
OPH77	319PBN0001 10/01/2018		WC
ELEMENT	DESCRIPTIF DU LABORATOIRE	DATE DE PRELEVEMENT	NOM DE L'OPERATEUR
Enduit / Peinture	Enduit plâtreux blanc en vrac non séparable + peinture non séparable	10/01/2018	BEDEL Gaetan
LOCALISATION		RESULTAT	
Mur A		Amiante non détecté

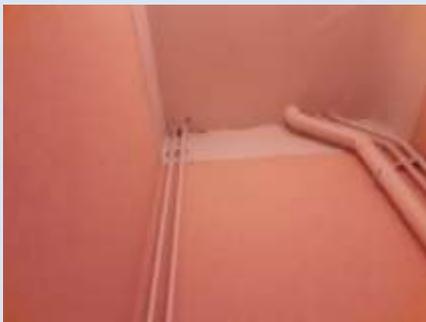
PRELEVEMENT : 319PBN0001P003			
NOM DU CLIENT	NUMERO DU DOSSIER	PIECE OU LOCAL	
OPH77	319PBN0001 10/01/2018	WC	
ELEMENT	DESCRIPTIF DU LABORATOIRE	DATE DE PRELEVEMENT	NOM DE L'OPERATEUR
Enduit / Peinture béton	Enduit plâtreux blanc en vrac non séparable + peinture non séparable	10/01/2018	BEDEL Gaetan
LOCALISATION		RESULTAT	
Plafonds		Amiante non détecté	
EMPLACEMENT

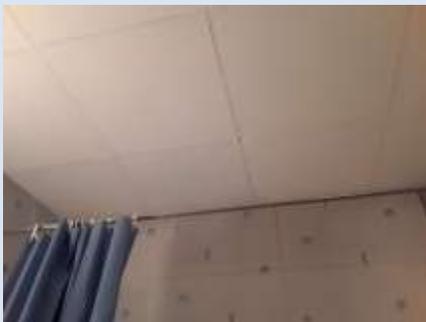
PRELEVEMENT : 319PBN0001P004			
NOM DU CLIENT	NUMERO DU DOSSIER	PIECE OU LOCAL	
OPH77	319PBN0001 10/01/2018	Salle de bains	
ELEMENT	DESCRIPTIF DU LABORATOIRE	DATE DE PRELEVEMENT	NOM DE L'OPERATEUR
Enduit / Peinture	Enduit plâtreux blanc en faible quantité non séparable + carton non séparable + polystyrène + colle polymère jaune en faible quantité non séparable	10/01/2018	BEDEL Gaetan
LOCALISATION		RESULTAT	
Plafond		Amiante non détecté	
EMPLACEMENT

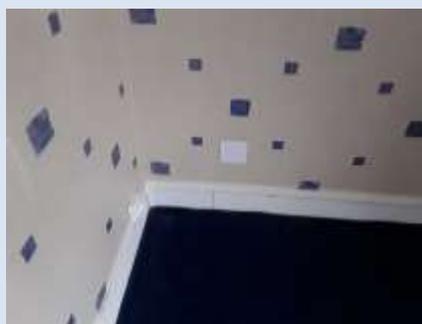
PRELEVEMENT : 319PBN0001P005

NOM DU CLIENT	NUMERO DU DOSSIER	PIECE OU LOCAL	
OPH77	319PBN0001 10/01/2018	Chambre 2	
ELEMENT	DESCRIPTIF DU LABORATOIRE	DATE DE PRELEVEMENT	NOM DE L'OPERATEUR
Enduit / Peinture béton	Enduit plâtreux blanc en vrac non séparable + peinture non séparable	10/01/2018	BEDEL Gaetan
LOCALISATION		RESULTAT	
Mur A		Amiante non détecté

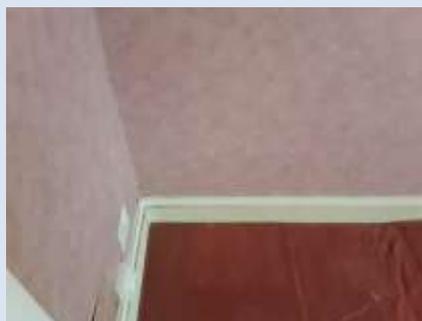
PRELEVEMENT : 319PBN0001P006

NOM DU CLIENT	NUMERO DU DOSSIER	PIECE OU LOCAL	
OPH77	319PBN0001 10/01/2018	Chambre 1	
ELEMENT	DESCRIPTIF DU LABORATOIRE	DATE DE PRELEVEMENT	NOM DE L'OPERATEUR
Enduit / Peinture	Enduit plâtreux blanc en vrac non séparable + peinture non séparable + carton non séparable	10/01/2018	BEDEL Gaetan
LOCALISATION		RESULTAT	
Mur A		Amiante non détecté

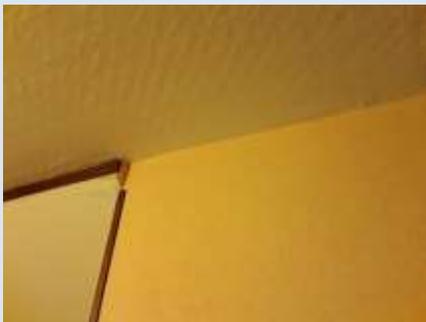
PRELEVEMENT : 319PBN0001P007			
NOM DU CLIENT	NUMERO DU DOSSIER	PIECE OU LOCAL	
OPH77	319PBN0001 10/01/2018	Dégagement	
ELEMENT	DESCRIPTIF DU LABORATOIRE	DATE DE PRELEVEMENT	NOM DE L'OPERATEUR
Enduit / Peinture	Enduit plâtreux blanc en vrac non séparable + peinture non séparable + carton non séparable	10/01/2018	BEDEL Gaetan
LOCALISATION		RESULTAT	
Plafonds		Amiante non détecté	
EMPLACEMENT

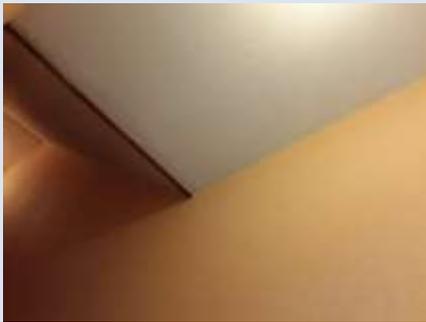
PRELEVEMENT : 319PBN0001P008			
NOM DU CLIENT	NUMERO DU DOSSIER	PIECE OU LOCAL	
OPH77	319PBN0001 10/01/2018	Entrée 1	
ELEMENT	DESCRIPTIF DU LABORATOIRE	DATE DE PRELEVEMENT	NOM DE L'OPERATEUR
Enduit / Peinture béton	Enduit plâtreux blanc en vrac non séparable + peintures multiples non séparable	10/01/2018	BEDEL Gaetan
LOCALISATION		RESULTAT	
Plafonds		Amiante non détecté	
EMPLACEMENT

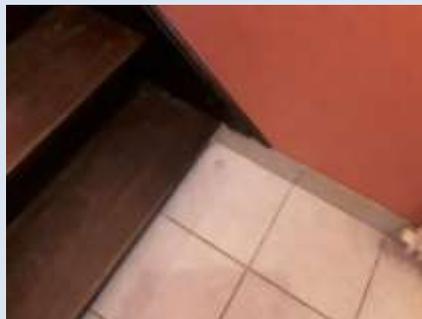
PRELEVEMENT : 319PBN0001P009			
NOM DU CLIENT	NUMERO DU DOSSIER		PIECE OU LOCAL
OPH77	319PBN0001 10/01/2018		Entrée 1
ELEMENT	DESCRIPTIF DU LABORATOIRE	DATE DE PRELEVEMENT	NOM DE L'OPERATEUR
Carrelage	Colle grise + papier non séparable + carrelage	10/01/2018	BEDEL Gaetan
LOCALISATION		RESULTAT	
Sol		Amiante non détecté

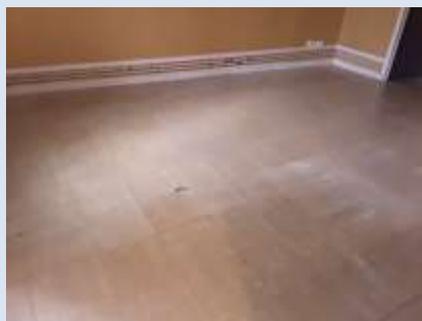
PRELEVEMENT : 319PBN0001P010			
NOM DU CLIENT	NUMERO DU DOSSIER		PIECE OU LOCAL
OPH77	319PBN0001 10/01/2018		Séjour
ELEMENT	DESCRIPTIF DU LABORATOIRE	DATE DE PRELEVEMENT	NOM DE L'OPERATEUR
Dalle de sol	Revêtement cassant beige + colle polymère jaune + moquette grise + matériau fibreux marron	10/01/2018	BEDEL Gaetan
LOCALISATION		RESULTAT	
Sols		Amiante non détecté

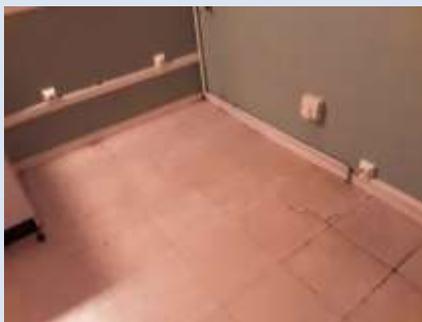
PRELEVEMENT : 319PBN0001P011			
NOM DU CLIENT	NUMERO DU DOSSIER		PIECE OU LOCAL
OPH77	319PBN0001 10/01/2018		Cuisine
ELEMENT	DESCRIPTIF DU LABORATOIRE	DATE DE PRELEVEMENT	NOM DE L'OPERATEUR
Dalle de sol	Revêtement cassant gris + revêtement souple beige + colle polymère jaune non séparable + colle polymère incolore non séparable + ragréage gris non séparable	10/01/2018	BEDEL Gaetan
LOCALISATION		RESULTAT	
Sols		Amiante non détecté

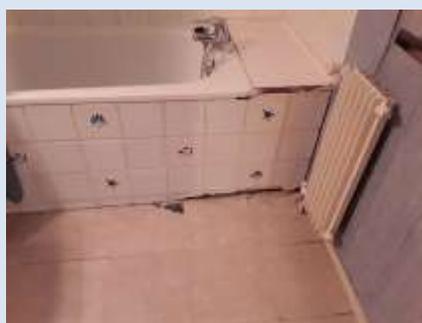
PRELEVEMENT : 319PBN0001P014			
NOM DU CLIENT	NUMERO DU DOSSIER		PIECE OU LOCAL
OPH77	319PBN0001 10/01/2018		Salle de bains
ELEMENT	DESCRIPTIF DU LABORATOIRE	DATE DE PRELEVEMENT	NOM DE L'OPERATEUR
Faïence 1	Colle beige + joint cassant beige + carrelage	10/01/2018	BEDEL Gaetan
LOCALISATION		RESULTAT	
Tablier de baignoire		Amiante non détecté
