**Rapport de mission de repérage des matériaux et produits contenant de l'amiante avant
réalisation de travaux**

43 RUE DE LA LIBERATION

77430 CHAMPAGNE SUR SEINE

RAPPORT N° :	319PBP0001	Laboratoire d'Analyses :	ITGA
Repérage réalisé le :	12/11/2018	Adresse laboratoire :	3 RUE ARMAND HERPIN LACROIX - CS 46537 35065 RENNES CEDEX
Accompagnateur :		Numéro d'accréditation :	1-5967
Par :	Gaetan BEDEL	Organisme d'assurance professionnelle :	AXA France
N° certificat :	CPDI3869	Adresse assurance :	313 Terrasses de l'Arche 92727 NANTERRE CEDEX
Date d'obtention :	22/04/2016	N° de contrat d'assurance :	10158549604
Organisme certificateur	I.CERT PARC EDONIA - BAT G - RUE DE LA TERRE VICTORIA - 35760 SAINT GREGOIRE	Date de validité :	31/12/2019

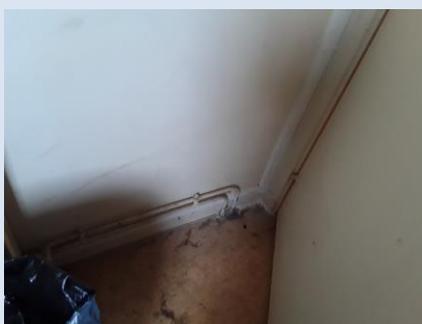
PIECE	ETAGE	ELEMENTS	DESCRIPTIF LABORATOIRE	Echantillon	REPERAGE	ETAT	RESULTAT
Cuisine	RC	Enduit / Peinture béton	Enduit plâtreux blanc en vrac + peinture non séparable + matériau gris en faible quantité en vrac non séparable	319PBP0001P001	Mur C	BON ETAT	Amiante détecté (Chrysotile-Trémolite)

PRELEVEMENT : 319PBP0001P001			
NOM DU CLIENT	NUMERO DU DOSSIER		PIECE OU LOCAL
OPH77	319PBP0001 12/11/2018		Cuisine (RC)
ELEMENT	DESCRIPTIF DU LABORATOIRE	DATE DE PRELEVEMENT	NOM DE L'OPERATEUR
Enduit / Peinture béton	Enduit plâtreux blanc en vrac + peinture non séparable + matériau gris en faible quantité en vrac non séparable	12/11/2018	BEDEL Gaetan
LOCALISATION		RESULTAT	
Mur C		Amiante détecté (Chrysotile-Trémolite)

Fraction analysée	Technique analytique (Méthode de préparation)	Nombre de préparations	Date d'analyse	Résultat / Variété d'amiante
Ref dossier client : 319BP0001-01 - RUE DE LA LIBERATION 77430 CHAMPAGNE SUR SEINE				Ref échantillon ITGA : IT071811-27411
Ref échantillon client : 319BP0001P001 / MAISONS INDIVIDUELLES - Murs - Ensemble des pièces humides - Enduit Peinture / Cuisine Mur C Enduit Peinture béton				Description ITGA : Enduit plâtreux blanc en vrac / Peinture / Matériau gris en faible quantité en vrac
* Enduit plâtreux blanc en vrac + peinture non séparable + matériau gris en faible quantité en vrac non séparable	META (1)	1	19/11/2018	Présence de fibres d'amiante / Chrysotile-Trémoïte

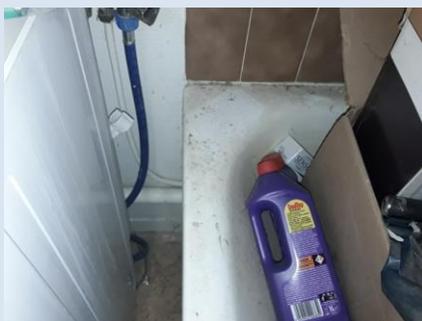
PRELEVEMENT : 319PBP0001P002			
NOM DU CLIENT	NUMERO DU DOSSIER		PIECE OU LOCAL
OPH77	319PBP0001 12/11/2018		Salle de bains et WC (RC)
ELEMENT	DESCRIPTIF DU LABORATOIRE	DATE DE PRELEVEMENT	NOM DE L'OPERATEUR
Enduit / Peinture	Enduit plâtreux blanc en faible quantité en vrac + peinture en faible quantité non séparable + papier en faible quantité non séparable	12/11/2018	BEDEL Gaetan
LOCALISATION		RESULTAT	
Mur A		Amiante non détecté

* Enduit plâtreux blanc en faible quantité en vrac + peinture en faible quantité non séparable + papier en faible quantité non séparable	META (1)	2	19/11/2018	Amiante non détecté / -
Réf dossier client : 319PBP0001-01 - RUE DE LA LIBERATION 77430 CHAMPAGNE SUR SEINE Réf échantillon client : 319PBP0001P003 / MAISONS INDIVIDUELLES - Plafonds - Ensemble des pièces humides - Enduit Peinture / Salle de bains et WC Plafond Enduit Peinture plaque de plâtre				Réf échantillon ITGA : IT071811-27413 Description ITGA : Enduit plâtreux blanc en faible quantité en vrac / Peinture en faible quantité

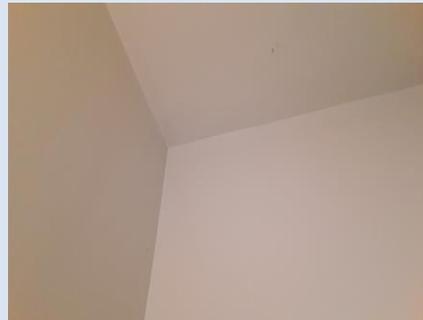
PRELEVEMENT : 319BPB0001P003			
NOM DU CLIENT	NUMERO DU DOSSIER	PIECE OU LOCAL	
OPH77	319BPB0001 12/11/2018	Salle de bains et WC (RC)	
ELEMENT	DESCRIPTIF DU LABORATOIRE	DATE DE PRELEVEMENT	NOM DE L'OPERATEUR
Enduit / Peinture plaque de plâtre	Enduit plâtreux blanc en faible quantité en vrac + peinture en faible quantité non séparable	12/11/2018	BEDEL Gaetan
LOCALISATION		RESULTAT	
Plafond		Amiante non détecté

* Enduit plâtreux blanc en faible quantité en vrac + peinture en faible quantité non séparable	META (1)	1	19/11/2018	Amiante non détecté / -
