Rapport de mission de repérage des matériaux et produits contenant de l'amiante avant réalisation de travaux

43 RUE DE LA LIBERATION LGT 646

77430 CHAMPAGNE SUR SEINE

RAPPORT N° :	319BP0002	Laboratoire d'Analyses :	ITGA
Repérage réalisé le :	20/12/2017	Adresse laboratoire :	3 RUE ARMAND HERPIN LACROIX - CS 46537 35065 RENNES CEDEX
Accompagnateur :		Numéro d'accréditation :	1-5967
Par :	Gaetan BEDEL	Organisme d'assurance professionnelle :	ALLIANZ
N° certificat :	CPDI3869	Adresse assurance :	Direction Opérations Entreprises 5C Esplanade Charles de Gaulle 33081 BORDEAUX CEDEX
Date d'obtention :	22/04/2016	N° de contrat d'assurance :	55897385
Organisme certificateur	I.CERT PARC EDONIA - BAT G - RUE DE LA TERRE VICTORIA - 35760 SAINT GREGOIRE	Date de validité :	31/12/2017

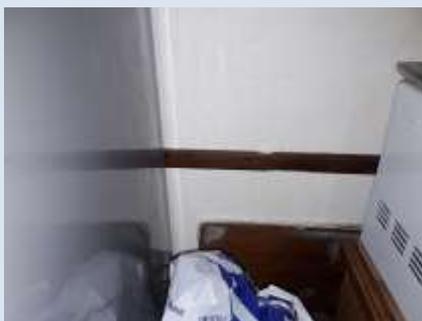
PRELEVEMENT : 319PBP0002P001			
NOM DU CLIENT	NUMERO DU DOSSIER		PIECE OU LOCAL
OPH77	319PBP0002 20/12/2017		Cuisine
ELEMENT	DESCRIPTIF DU LABORATOIRE	DATE DE PRELEVEMENT	NOM DE L'OPERATEUR
Enduit / Peinture béton	Enduit plâtreux blanc en vrac + peinture non séparable	20/12/2017	BEDEL Gaetan
LOCALISATION		RESULTAT	
Mur B		Amiante non détecté

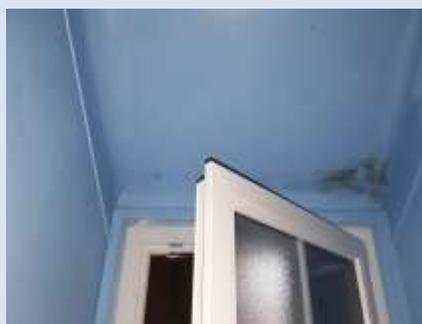
PRELEVEMENT : 319PBP0002P003

NOM DU CLIENT	NUMERO DU DOSSIER	PIECE OU LOCAL	
OPH77	319PBP0002 20/12/2017	WC 1	
ELEMENT	DESCRIPTIF DU LABORATOIRE	DATE DE PRELEVEMENT	NOM DE L'OPERATEUR
Enduit / Peinture plaque de plâtre	Enduit plâtreux blanc en vrac + peintures multiples avec poussières non séparable	20/12/2017	BEDEL Gaetan
LOCALISATION		RESULTAT	
Plafonds		Amiante non détecté

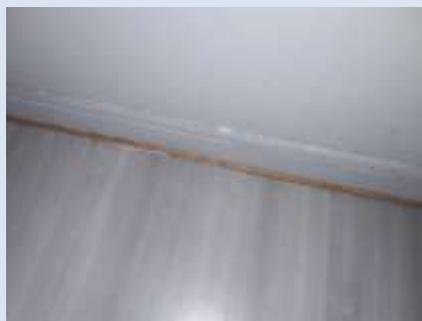
PRELEVEMENT : 319PBP0002P004

NOM DU CLIENT	NUMERO DU DOSSIER	PIECE OU LOCAL	
OPH77	319PBP0002 20/12/2017	Chambre 4	
ELEMENT	DESCRIPTIF DU LABORATOIRE	DATE DE PRELEVEMENT	NOM DE L'OPERATEUR
Enduit / Peinture béton	Enduit plâtreux blanc en vrac + papier non séparable + peinture en faible quantité non séparable	20/12/2017	BEDEL Gaetan
LOCALISATION		RESULTAT	
Mur B		Amiante non détecté

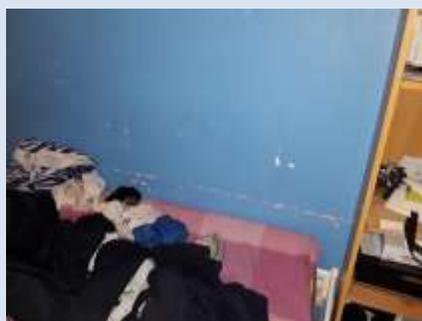
PRELEVEMENT : 319PBP0002P005

NOM DU CLIENT	NUMERO DU DOSSIER	PIECE OU LOCAL	
OPH77	319PBP0002 20/12/2017	Chambre 2	
ELEMENT	DESCRIPTIF DU LABORATOIRE	DATE DE PRELEVEMENT	NOM DE L'OPERATEUR
Enduit / Peinture	Enduit plâtreux blanc en vrac + peinture en faible quantité non séparable	20/12/2017	BEDEL Gaetan
LOCALISATION		RESULTAT	
Mur C		Amiante non détecté

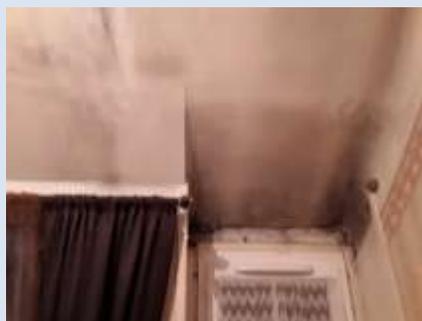
PRELEVEMENT : 319PBP0002P006

NOM DU CLIENT	NUMERO DU DOSSIER	PIECE OU LOCAL	
OPH77	319PBP0002 20/12/2017	Chambre 1	
ELEMENT	DESCRIPTIF DU LABORATOIRE	DATE DE PRELEVEMENT	NOM DE L'OPERATEUR
Enduit / Peinture plaque de plâtre	Enduit plâtreux blanc en vrac + peintures multiples non séparable	20/12/2017	BEDEL Gaetan
LOCALISATION		RESULTAT	
Plafonds		Amiante non détecté
