Rapport de mission de repérage des matériaux et produits contenant de l'amiante avant réalisation de travaux

RUE DE LA LIBERATION

77430 CHAMPAGNE SUR SEINE

RAPPORT N° :	319PBS0002	Laboratoire d'Analyses :	ITGA
Repérage réalisé le :	13/03/2019	Adresse laboratoire :	3 RUE ARMAND HERPIN LACROIX - CS 46537 35065 RENNES CEDEX
Accompagnateur :		Numéro d'accréditation :	1-5967
Par :	Ronald FRANCHINARD	Organisme d'assurance professionnelle :	AXA France
N° certificat :		Adresse assurance :	313 Terrasses de l'Arche 92727 NANTERRE CEDEX
Date d'obtention :		N° de contrat d'assurance :	10158549604
Organisme certificateur		Date de validité :	31/12/2019

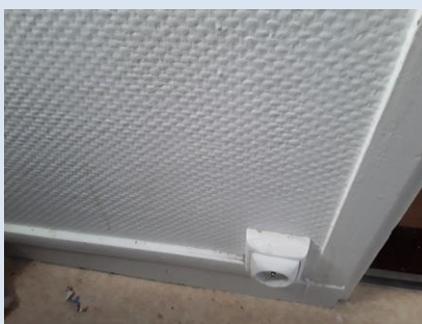
PRELEVEMENT : 319PBS0002P001			
NOM DU CLIENT	NUMERO DU DOSSIER		PIECE OU LOCAL
OPH77	319PBS0002 13/03/2019		Cuisine (RC)
ELEMENT	DESCRIPTIF DU LABORATOIRE	DATE DE PRELEVEMENT	NOM DE L'OPERATEUR
Enduit béton	Enduit plâtreux blanc en vrac + peinture non séparable + toile fibreuse blanche en faible quantité non séparable	13/03/2019	FRANCHINARD Ronald
LOCALISATION		RESULTAT	
Mur F		Amiante non détecté

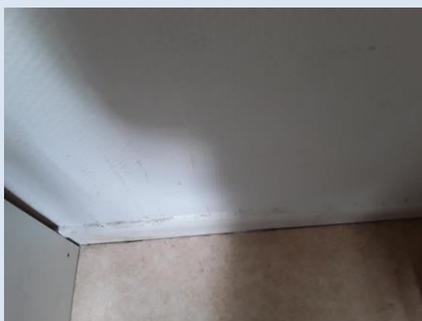
PRELEVEMENT : 319PBS0002P002			
NOM DU CLIENT	NUMERO DU DOSSIER		PIECE OU LOCAL
OPH77	319PBS0002 13/03/2019		Cuisine (RC)
ELEMENT	DESCRIPTIF DU LABORATOIRE	DATE DE PRELEVEMENT	NOM DE L'OPERATEUR
Enduit béton	Enduit plâtreux blanc en vrac + peinture non séparable + matériau rouge en faible quantité en vrac non séparable	13/03/2019	FRANCHINARD Ronald
LOCALISATION		RESULTAT	
Mur B		Amiante non détecté

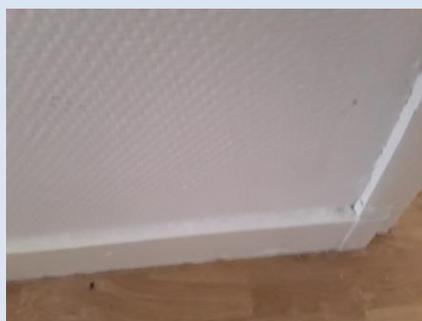
PRELEVEMENT : 319PBS0002P003			
NOM DU CLIENT	NUMERO DU DOSSIER		PIECE OU LOCAL
OPH77	319PBS0002 13/03/2019		Chambre 1 (RC)
ELEMENT	DESCRIPTIF DU LABORATOIRE	DATE DE PRELEVEMENT	NOM DE L'OPERATEUR
Enduit plaque de plâtre	Enduit plâtreux blanc en vrac + peinture non séparable	13/03/2019	FRANCHINARD Ronald
LOCALISATION		RESULTAT	
Mur F		Amiante non détecté

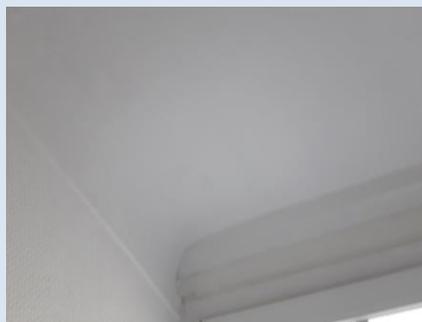
PRELEVEMENT : 319PBS0002P005			
NOM DU CLIENT	NUMERO DU DOSSIER		PIECE OU LOCAL
OPH77	319PBS0002 13/03/2019		WC (RC)
ELEMENT	DESCRIPTIF DU LABORATOIRE	DATE DE PRELEVEMENT	NOM DE L'OPERATEUR
Enduit plaque de plâtre	Enduit plâtreux blanc en vrac + peinture non séparable	13/03/2019	FRANCHINARD Ronald
LOCALISATION		RESULTAT	
Plafond		Amiante non détecté

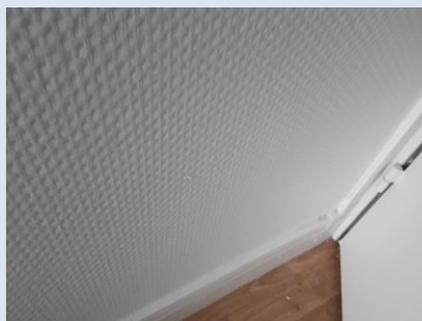
PRELEVEMENT : 319PBS0002P007

NOM DU CLIENT	NUMERO DU DOSSIER	PIECE OU LOCAL	
OPH77	319PBS0002 13/03/2019	Chambre 3 (RC)	
ELEMENT	DESCRIPTIF DU LABORATOIRE	DATE DE PRELEVEMENT	NOM DE L'OPERATEUR
Enduit béton	Enduit plâtreux blanc en vrac + peinture non séparable + papier en faible quantité non séparable	13/03/2019	FRANCHINARD Ronald
LOCALISATION		RESULTAT	
Mur C		Amiante non détecté

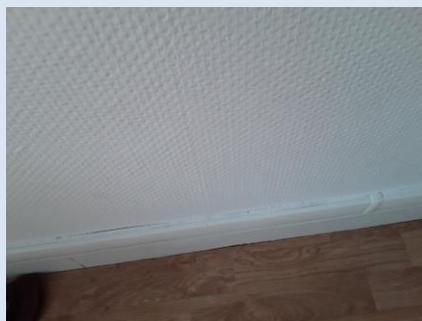
PRELEVEMENT : 319PBS0002P008

NOM DU CLIENT	NUMERO DU DOSSIER	PIECE OU LOCAL	
OPH77	319PBS0002 13/03/2019	Chambre 4 (RC)	
ELEMENT	DESCRIPTIF DU LABORATOIRE	DATE DE PRELEVEMENT	NOM DE L'OPERATEUR
Enduit béton	Enduit plâtreux blanc en vrac + peinture non séparable	13/03/2019	FRANCHINARD Ronald
LOCALISATION		RESULTAT	
Mur B		Amiante non détecté
