**Pré-Rapport de mission de repérage des matériaux et produits contenant de l'amiante avant
réalisation de travaux**

22 RUE DE LA LIBERATION

77430 CHAMPAGNE SUR SEINE

RAPPORT N° :	319LAE0101	Laboratoire d'Analyses :	ITGA
Repérage réalisé le :	30/10/2018	Adresse laboratoire :	3 RUE ARMAND HERPIN LACROIX - CS 46537 35065 RENNES CEDEX
Accompagnateur :		Numéro d'accréditation :	1-5967
Par :	Gaetan BEDEL	Organisme d'assurance professionnelle :	AXA France
N° certificat :	CPDI3869	Adresse assurance :	313 Terrasses de l'Arche 92727 NANTERRE CEDEX
Date d'obtention :	22/04/2016	N° de contrat d'assurance :	10158549604
Organisme certificateur	I.CERT PARC EDONIA - BAT G - RUE DE LA TERRE VICTORIA - 35760 SAINT GREGOIRE	Date de validité :	31/12/2019

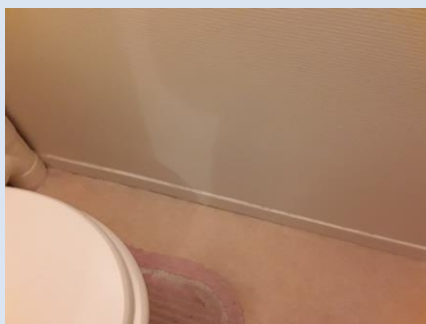
EMPLACEMENT

PRELEVEMENT : 319LAE0101P001			
NOM DU CLIENT	NUMERO DU DOSSIER		PIECE OU LOCAL
OPH77	319LAE0101 30/10/2018		WC (RC)
ELEMENT	DESCRIPTIF DU LABORATOIRE	DATE DE PRELEVEMENT	NOM DE L'OPERATEUR
Enduit / Peinture béton	Enduit plâtreux beige en vrac + peintures multiples non séparable	30/10/2018	BEDEL Gaetan
LOCALISATION		RESULTAT	
Mur B		Amiante non détecté

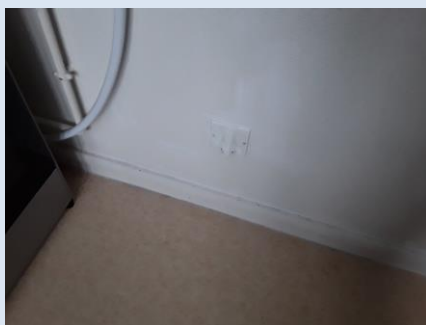
EMPLACEMENT

PRELEVEMENT : 319LAE0101P002			
NOM DU CLIENT	NUMERO DU DOSSIER		PIECE OU LOCAL
OPH77	319LAE0101 30/10/2018		Cuisine (RC)
ELEMENT	DESCRIPTIF DU LABORATOIRE	DATE DE PRELEVEMENT	NOM DE L'OPERATEUR
Enduit / Peinture	Enduit plâtreux blanc en vrac + toile fibreuse blanche en faible quantité non séparable + peintures multiples non séparable	30/10/2018	BEDEL Gaetan
LOCALISATION		RESULTAT	
Mur D		Amiante non détecté

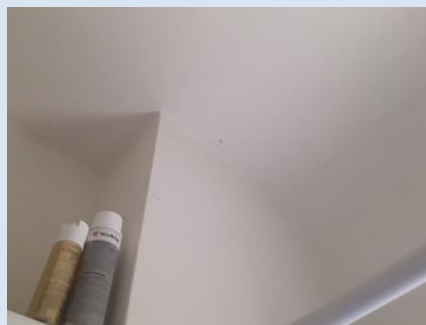
EMPLACEMENT

PRELEVEMENT : 319LAE0101P003			
NOM DU CLIENT	NUMERO DU DOSSIER	PIECE OU LOCAL	
OPH77	319LAE0101 30/10/2018	Salle de bains (RC)	
ELEMENT	DESCRIPTIF DU LABORATOIRE	DATE DE PRELEVEMENT	NOM DE L'OPERATEUR
Enduit / Peinture plaque de plâtre	Matériau plâtreux beige en vrac + peintures multiples non séparable	30/10/2018	BEDEL Gaetan
LOCALISATION		RESULTAT	
Plafond		Amiante non détecté

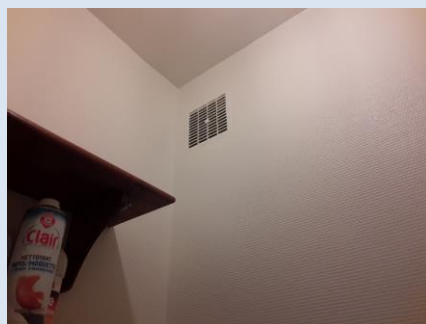
EMPLACEMENT

PRELEVEMENT : 319LAE0101P004			
NOM DU CLIENT	NUMERO DU DOSSIER	PIECE OU LOCAL	
OPH77	319LAE0101 30/10/2018	WC (RC)	
ELEMENT	DESCRIPTIF DU LABORATOIRE	DATE DE PRELEVEMENT	NOM DE L'OPERATEUR
Joint		30/10/2018	BEDEL Gaetan
LOCALISATION		RESULTAT	
Bouche de ventilation		Inaccessible
