## Rapport de mission de repérage des matériaux et produits contenant de l'amiante avant réalisation de travaux

30 RUE DE LA LIBERATION

77430 CHAMPAGNE SUR SEINE

RAPPORT N° :	319LAI0001	Laboratoire d'Analyses :	ITGA
Repérage réalisé le :	30/10/2018	Adresse laboratoire :	3 RUE ARMAND HERPIN LACROIX - CS 46537 35065 RENNES CEDEX
Accompagnateur :		Numéro d'accréditation :	1-5967
Par :	Gaetan BEDEL	Organisme d'assurance professionnelle :	AXA France
N° certificat :	CPDI3869	Adresse assurance :	313 Terrasses de l'Arche 92727 NANTERRE CEDEX
Date d'obtention :	22/04/2016	N° de contrat d'assurance :	10063271004
Organisme certificateur	I.CERT PARC EDONIA - BAT G - RUE DE LA TERRE VICTORIA - 35760 SAINT GREGOIRE	Date de validité :	31/12/2018

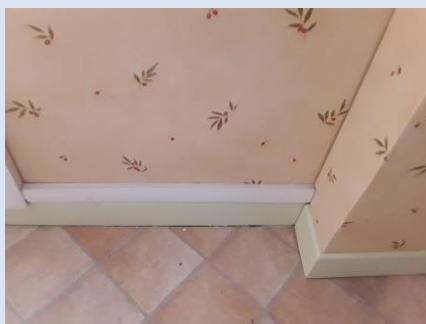
PRELEVEMENT : 319LAI0001P001			
NOM DU CLIENT	NUMERO DU DOSSIER		PIECE OU LOCAL
OPH77	319LAI0001 30/10/2018		Cuisine
ELEMENT	DESCRIPTIF DU LABORATOIRE	DATE DE PRELEVEMENT	NOM DE L'OPERATEUR
Enduit / Peinture béton	Enduit plâtreux blanc en vrac + peinture non séparable	30/10/2018	BEDEL Gaetan
LOCALISATION		RESULTAT	
Mur A		Amiante non détecté

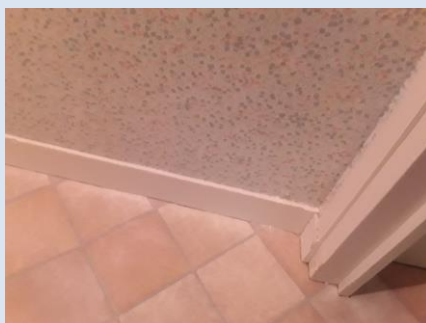
PRELEVEMENT : 319LAI0001P002			
NOM DU CLIENT	NUMERO DU DOSSIER		PIECE OU LOCAL
OPH77	319LAI0001 30/10/2018		WC
ELEMENT	DESCRIPTIF DU LABORATOIRE	DATE DE PRELEVEMENT	NOM DE L'OPERATEUR
Enduit / Peinture	Enduit plâtreux blanc en vrac + papier peint non séparable + peinture non séparable	30/10/2018	BEDEL Gaetan
LOCALISATION		RESULTAT	
Mur C		Amiante non détecté

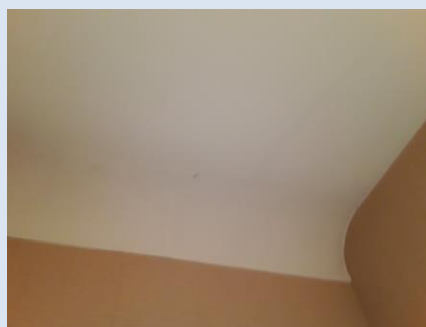
PRELEVEMENT : 319LAI0001P003			
NOM DU CLIENT	NUMERO DU DOSSIER	PIECE OU LOCAL	
OPH77	319LAI0001 30/10/2018	Chambre 1	
ELEMENT	DESCRIPTIF DU LABORATOIRE	DATE DE PRELEVEMENT	NOM DE L'OPERATEUR
Enduit / Peinture plaque de plâtre	Enduit plâtreux en vrac + peinture non séparable	30/10/2018	BEDEL Gaetan
LOCALISATION		RESULTAT	
Plafond		Amiante non détecté

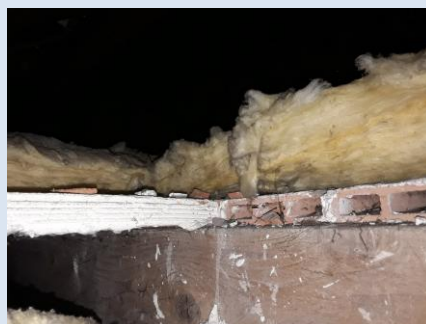
PRELEVEMENT : 319LAI0001P004			
NOM DU CLIENT	NUMERO DU DOSSIER	PIECE OU LOCAL	
OPH77	319LAI0001 30/10/2018	Combles	
ELEMENT	DESCRIPTIF DU LABORATOIRE	DATE DE PRELEVEMENT	NOM DE L'OPERATEUR
Laine de verre	Matériau fibreux jaune avec poussières	30/10/2018	BEDEL Gaetan
LOCALISATION		RESULTAT	
Sol		Amiante non détecté

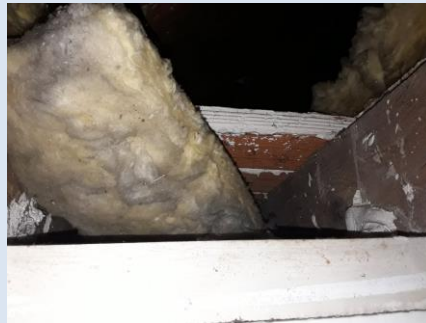
PRELEVEMENT : 319LAI0001P005			
NOM DU CLIENT	NUMERO DU DOSSIER		PIECE OU LOCAL
OPH77	319LAI0001 30/10/2018		Combles
ELEMENT	DESCRIPTIF DU LABORATOIRE	DATE DE PRELEVEMENT	NOM DE L'OPERATEUR
Joint de brique	Matériau compact blanc + peinture non séparable	30/10/2018	BEDEL Gaetan
LOCALISATION		RESULTAT	
Sol		Amiante non détecté
