Rapport de mission de repérage des matériaux et produits contenant de l'amiante avant réalisation de travaux

33 RUE DE LA LIBERATION - APT 640

77430 CHAMPAGNE SUR SEINE

RAPPORT N° :	OPH77 319PBK0001	Date d'émission du rapport :	11/08/2017
Le repérage a été réalisé le :	03/08/2017	Accompagnateur :	
Par :	Laurent CATE	Laboratoire d'Analyses :	ITGA
N° certificat de qualification :	CPDI3681	Adresse laboratoire :	3 RUE ARMAND HERPIN LACROIX - CS 46537 35065 RENNES CEDEX
Date d'obtention :	25/11/2015	Numéro d'accréditation :	1-5967
Le présent rapport est établi par une personne dont les compétences sont certifiées par :	I.Cert PARC EDONIA - BAT G - RUE DE LA TERRE VICTORIA - 35760 SAINT GREGOIRE	Organisme d'assurance professionnelle :	ALLIANZ
		Adresse assurance :	Direction Opérations Entreprises 5C Esplanade Charles de Gaulle 33081 BORDEAUX CEDEX
		N° de contrat d'assurance :	55897385
		Date de validité :	31/12/2017

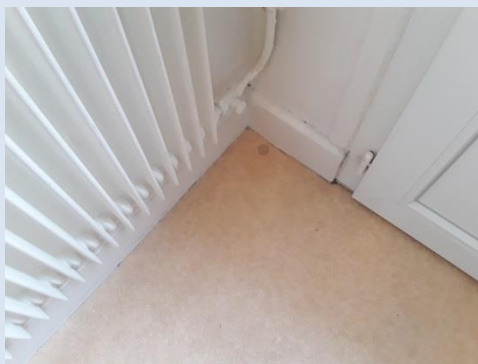
PRELEVEMENT : 319PBK0001P002		
NOM DU CLIENT	NUMERO DU DOSSIER	PIECE OU LOCAL
OPH77	319PBK0001 03/08/2017	Entrée
MATERIAU	DATE DE PRELEVEMENT	NOM DE L'OPERATEUR
Revêtement souple beige + revêtement souple jaune + colle polymère jaune non séparable + ragréage gris + peinture non séparable + ragréage rose non séparable	03/08/2017	CATE Laurent
LOCALISATION	RESULTAT	
Sol	Amiante non détecté

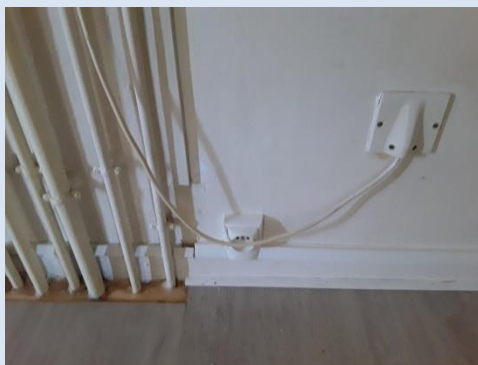
PRELEVEMENT : 319PBK0001P003		
NOM DU CLIENT	NUMERO DU DOSSIER	PIECE OU LOCAL
OPH77	319PBK0001 03/08/2017	Cuisine
MATERIAU	DATE DE PRELEVEMENT	NOM DE L'OPERATEUR
Enduit plâtreux blanc en vrac non séparable + peinture non séparable	03/08/2017	CATE Laurent
LOCALISATION	RESULTAT	
Mur B	Amiante non détecté

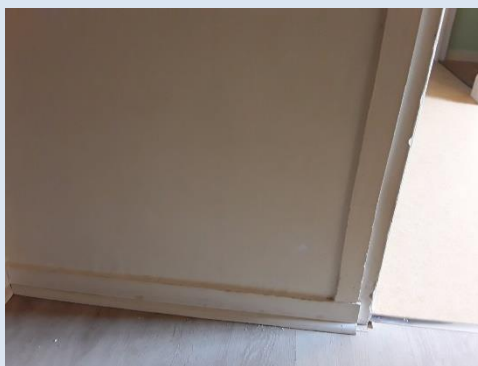
PRELEVEMENT : 319PBK0001P004		
NOM DU CLIENT	NUMERO DU DOSSIER	PIECE OU LOCAL
OPH77	319PBK0001 03/08/2017	Cuisine
MATERIAU	DATE DE PRELEVEMENT	NOM DE L'OPERATEUR
Enduit plâtreux blanc en vrac non séparable + peintures multiples non séparable	03/08/2017	CATE Laurent
LOCALISATION	RESULTAT	
Mur D	Amiante non détecté

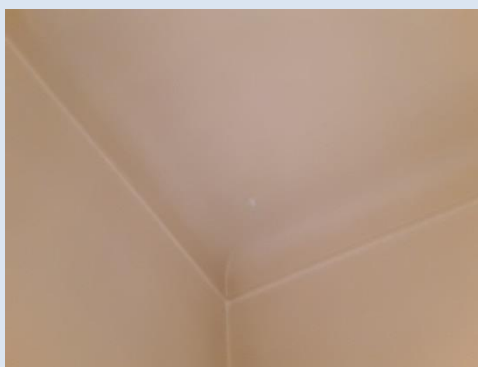
PRELEVEMENT : 319PBK0001P005		
NOM DU CLIENT	NUMERO DU DOSSIER	PIECE OU LOCAL
OPH77	319PBK0001 03/08/2017	Cuisine
MATERIAU	DATE DE PRELEVEMENT	NOM DE L'OPERATEUR
Enduit plâtreux blanc en vrac non séparable + carton non séparable + peintures multiples non séparable	03/08/2017	CATE Laurent
LOCALISATION	RESULTAT	
Plafond	Amiante non détecté

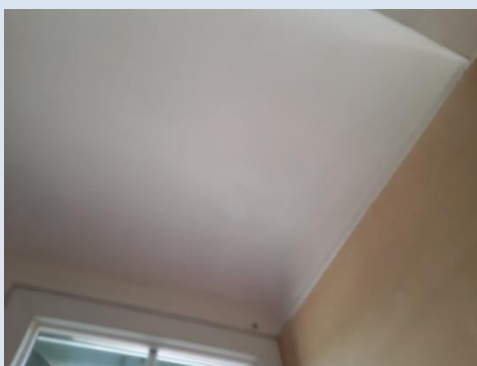
PRELEVEMENT : 319PBK0001P008		
NOM DU CLIENT	NUMERO DU DOSSIER	PIECE OU LOCAL
OPH77	319PBK0001 03/08/2017	Séjour
MATERIAU	DATE DE PRELEVEMENT	NOM DE L'OPERATEUR
Enduit plâtreux blanc en vrac non séparable + peinture non séparable	03/08/2017	CATE Laurent
LOCALISATION	RESULTAT	
Plafond	Amiante non détecté

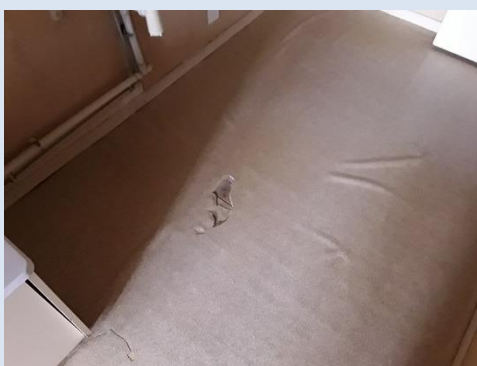
PRELEVEMENT : 319PBK0001P009		
NOM DU CLIENT	NUMERO DU DOSSIER	PIECE OU LOCAL
OPH77	319PBK0001 03/08/2017	Salle de bains
MATERIAU	DATE DE PRELEVEMENT	NOM DE L'OPERATEUR
Revêtement souple marron + revêtement souple beige + colle polymère jaune non séparable + ragréage rose	03/08/2017	CATE Laurent
LOCALISATION	RESULTAT	
Sol	Amiante non détecté
