Rapport de mission de repérage des matériaux et produits contenant de l'amiante avant réalisation de travaux

14 RUE DE LA LIBERATION

77430 CHAMPAGNE SUR SEINE

RAPPORT N° :	319LAA0002	Laboratoire d'Analyses :	ITGA
Repérage réalisé le :	17/07/2018	Adresse laboratoire :	3 RUE ARMAND HERPIN LACROIX - CS 46537 35065 RENNES CEDEX
Accompagnateur :		Numéro d'accréditation :	1-5967
Par :	Gaetan BEDEL	Organisme d'assurance professionnelle :	AXA France
N° certificat :	CPDI3869	Adresse assurance :	313 Terrasses de l'Arche 92727 NANTERRE CEDEX
Date d'obtention :	22/04/2016	N° de contrat d'assurance :	10063271004
Organisme certificateur	I.CERT PARC EDONIA - BAT G - RUE DE LA TERRE VICTORIA - 35760 SAINT GREGOIRE	Date de validité :	31/12/2018

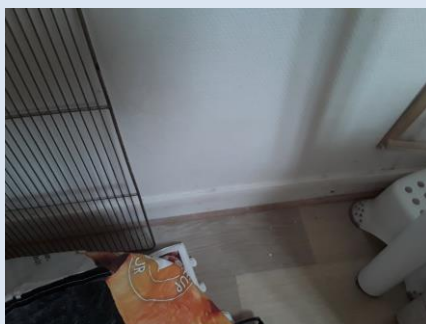
PRELEVEMENT : 319LAA0002P001			
NOM DU CLIENT	NUMERO DU DOSSIER		PIECE OU LOCAL
OPH77	319LAA0002 17/07/2018		Cuisine
ELEMENT	DESCRIPTIF DU LABORATOIRE	DATE DE PRELEVEMENT	NOM DE L'OPERATEUR
Enduit / Peinture béton	Enduit plâtreux blanc en vrac + peinture non séparable	17/07/2018	BEDEL Gaetan
LOCALISATION		RESULTAT	
Mur A		Amiante non détecté

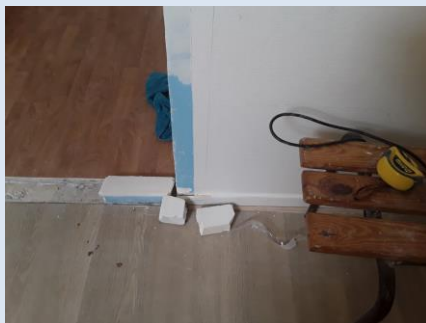
PRELEVEMENT : 319LAA0002P002			
NOM DU CLIENT	NUMERO DU DOSSIER		PIECE OU LOCAL
OPH77	319LAA0002 17/07/2018		Cuisine
ELEMENT	DESCRIPTIF DU LABORATOIRE	DATE DE PRELEVEMENT	NOM DE L'OPERATEUR
Enduit / Peinture	Enduit plâtreux blanc en vrac + peinture en faible quantité non séparable	17/07/2018	BEDEL Gaetan
LOCALISATION		RESULTAT	
Mur F		Amiante non détecté

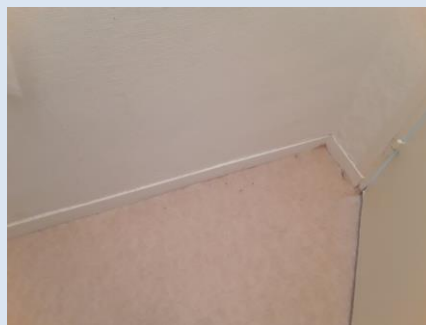
PRELEVEMENT : 319LAA0002P003			
NOM DU CLIENT	NUMERO DU DOSSIER	PIECE OU LOCAL	
OPH77	319LAA0002 17/07/2018	WC 1	
ELEMENT	DESCRIPTIF DU LABORATOIRE	DATE DE PRELEVEMENT	NOM DE L'OPERATEUR
Enduit / Peinture	Enduit plâtreux blanc en vrac + peinture non séparable	17/07/2018	BEDEL Gaetan
LOCALISATION		RESULTAT	
Mur C		Amiante non détecté

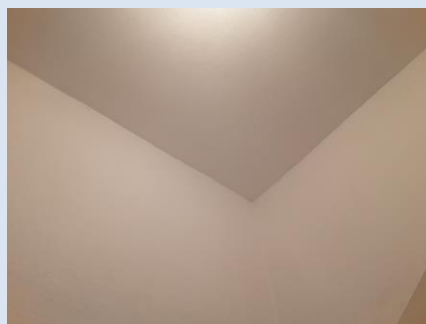
PRELEVEMENT : 319LAA0002P004			
NOM DU CLIENT	NUMERO DU DOSSIER	PIECE OU LOCAL	
OPH77	319LAA0002 17/07/2018	WC 1	
ELEMENT	DESCRIPTIF DU LABORATOIRE	DATE DE PRELEVEMENT	NOM DE L'OPERATEUR
Enduit / Peinture plaque de plâtre	Enduit plâtreux blanc en vrac + peinture non séparable	17/07/2018	BEDEL Gaetan
LOCALISATION		RESULTAT	
Plafond		Amiante non détecté

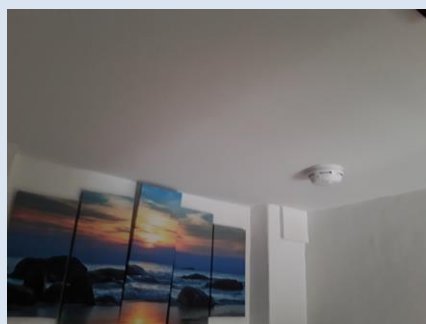
PRELEVEMENT : 319LAA0002P005			
NOM DU CLIENT	NUMERO DU DOSSIER		PIECE OU LOCAL
OPH77	319LAA0002 17/07/2018		Dégagement
ELEMENT	DESCRIPTIF DU LABORATOIRE	DATE DE PRELEVEMENT	NOM DE L'OPERATEUR
Enduit / Peinture plaque de plâtre	Enduit plâtreux blanc en vrac + peinture non séparable	17/07/2018	BEDEL Gaetan
LOCALISATION		RESULTAT	
Plafond		Amiante non détecté

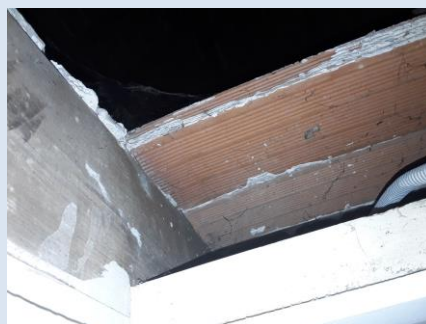
PRELEVEMENT : 319LAA0002P006			
NOM DU CLIENT	NUMERO DU DOSSIER		PIECE OU LOCAL
OPH77	319LAA0002 17/07/2018		Combles
ELEMENT	DESCRIPTIF DU LABORATOIRE	DATE DE PRELEVEMENT	NOM DE L'OPERATEUR
Joint de brique	Matériau compact blanc + peinture non séparable	17/07/2018	BEDEL Gaetan
LOCALISATION		RESULTAT	
Sol		Amiante non détecté

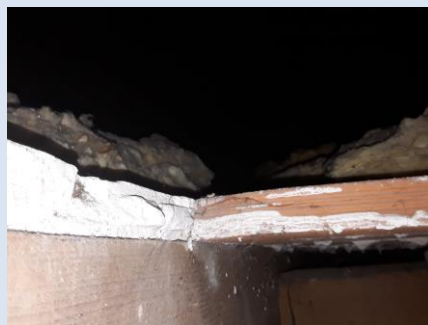
PRELEVEMENT : 319LAA0002P007			
NOM DU CLIENT	NUMERO DU DOSSIER	PIECE OU LOCAL	
OPH77	319LAA0002 17/07/2018	Combles	
ELEMENT	DESCRIPTIF DU LABORATOIRE	DATE DE PRELEVEMENT	NOM DE L'OPERATEUR
Laine de verre	Matériau fibreux jaune avec poussières + peinture en faible quantité non séparable	17/07/2018	BEDEL Gaetan
LOCALISATION		RESULTAT	
Sol		Amiante non détecté
