## Rapport de mission de repérage des matériaux et produits contenant de l'amiante avant réalisation de travaux

18 RUE DE LA LIBERATION

77430 CHAMPAGNE SUR SEINE

RAPPORT N° :	319LAC0001	Laboratoire d'Analyses :	ITGA
Repérage réalisé le :	17/07/2018	Adresse laboratoire :	3 RUE ARMAND HERPIN LACROIX - CS 46537 35065 RENNES CEDEX
Accompagnateur :		Numéro d'accréditation :	1-5967
Par :	Gaetan BEDEL	Organisme d'assurance professionnelle :	AXA France
N° certificat :	CPDI3869	Adresse assurance :	313 Terrasses de l'Arche 92727 NANTERRE CEDEX
Date d'obtention :	22/04/2016	N° de contrat d'assurance :	10063271004
Organisme certificateur	I.CERT PARC EDONIA - BAT G - RUE DE LA TERRE VICTORIA - 35760 SAINT GREGOIRE	Date de validité :	31/12/2018

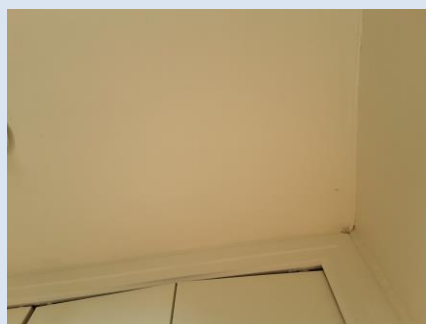
PRELEVEMENT : 319LAC0001P005			
NOM DU CLIENT	NUMERO DU DOSSIER	PIECE OU LOCAL	
OPH77	319LAC0001 17/07/2018	Dégagement	
ELEMENT	DESCRIPTIF DU LABORATOIRE	DATE DE PRELEVEMENT	NOM DE L'OPERATEUR
Enduit / Peinture plaque de plâtre	Enduit plâtreux blanc en faible quantité en vrac + peinture en faible quantité non séparable	17/07/2018	BEDEL Gaetan
LOCALISATION		RESULTAT	
Plafond		Amiante non détecté
