Rapport de mission de repérage des matériaux et produits contenant de l'amiante avant réalisation de travaux

24 RUE DE LA LIBERATION

77430 CHAMPAGNE SUR SEINE

RAPPORT N° :	319LAF0001	Laboratoire d'Analyses :	ITGA
Repérage réalisé le :	18/07/2018	Adresse laboratoire :	3 RUE ARMAND HERPIN LACROIX - CS 46537 35065 RENNES CEDEX
Accompagnateur :		Numéro d'accréditation :	1-5967
Par :	Gaetan BEDEL	Organisme d'assurance professionnelle :	AXA France
N° certificat :	CPDI3869	Adresse assurance :	313 Terrasses de l'Arche 92727 NANTERRE CEDEX
Date d'obtention :	22/04/2016	N° de contrat d'assurance :	10063271004
Organisme certificateur	I.CERT PARC EDONIA - BAT G - RUE DE LA TERRE VICTORIA - 35760 SAINT GREGOIRE	Date de validité :	31/12/2018

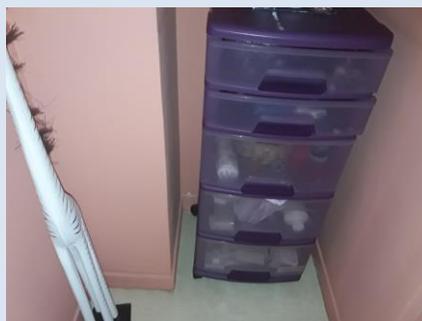
PRELEVEMENT : 319LAF0001P001			
NOM DU CLIENT	NUMERO DU DOSSIER		PIECE OU LOCAL
OPH77	319LAF0001 18/07/2018		WC
ELEMENT	DESCRIPTIF DU LABORATOIRE	DATE DE PRELEVEMENT	NOM DE L'OPERATEUR
Enduit / Peinture béton	Enduit plâtreux blanc en vrac non séparable + peinture non séparable	18/07/2018	BEDEL Gaetan
LOCALISATION		RESULTAT	
Mur C		Amiante non détecté

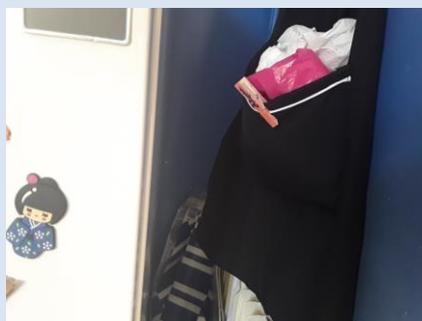
PRELEVEMENT : 319LAF0001P002			
NOM DU CLIENT	NUMERO DU DOSSIER		PIECE OU LOCAL
OPH77	319LAF0001 18/07/2018		Cuisine
ELEMENT	DESCRIPTIF DU LABORATOIRE	DATE DE PRELEVEMENT	NOM DE L'OPERATEUR
Enduit / Peinture	Enduit plâtreux blanc en vrac non séparable + peinture non séparable	18/07/2018	BEDEL Gaetan
LOCALISATION		RESULTAT	
Mur C		Amiante non détecté

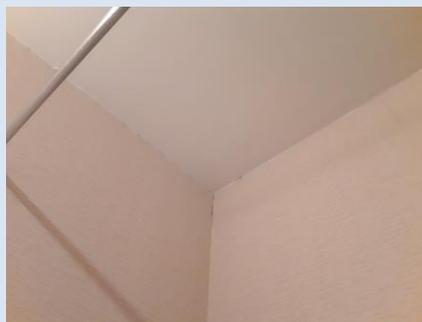
PRELEVEMENT : 319LAF0001P003			
NOM DU CLIENT	NUMERO DU DOSSIER	PIECE OU LOCAL	
OPH77	319LAF0001 18/07/2018	Salle de bains	
ELEMENT	DESCRIPTIF DU LABORATOIRE	DATE DE PRELEVEMENT	NOM DE L'OPERATEUR
Enduit / Peinture plaque de plâtre	Enduit plâtreux blanc en vrac non séparable + peinture non séparable	18/07/2018	BEDEL Gaetan
LOCALISATION		RESULTAT	
Plafond		Amiante non détecté

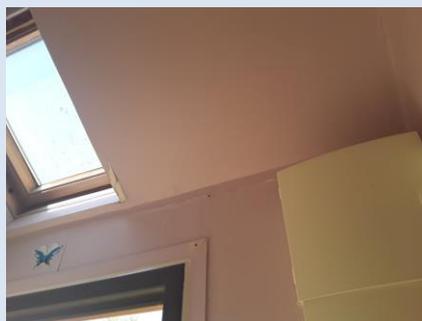
PRELEVEMENT : 319LAF0001P004			
NOM DU CLIENT	NUMERO DU DOSSIER	PIECE OU LOCAL	
OPH77	319LAF0001 18/07/2018	Dégagement	
ELEMENT	DESCRIPTIF DU LABORATOIRE	DATE DE PRELEVEMENT	NOM DE L'OPERATEUR
Enduit / Peinture plaque de plâtre	Enduit plâtreux blanc en vrac	18/07/2018	BEDEL Gaetan
LOCALISATION		RESULTAT	
Plafond		Amiante non détecté

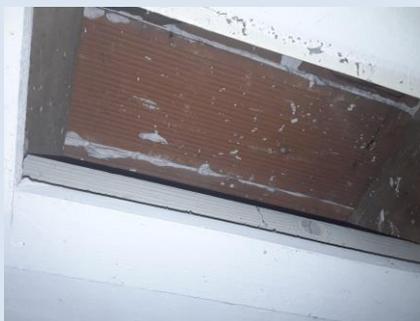
PRELEVEMENT : 319LAF0001P005			
NOM DU CLIENT	NUMERO DU DOSSIER	PIECE OU LOCAL	
OPH77	319LAF0001 18/07/2018	Combles	
ELEMENT	DESCRIPTIF DU LABORATOIRE	DATE DE PRELEVEMENT	NOM DE L'OPERATEUR
Joint de brique	Matériau plâtreux beige en vrac	18/07/2018	BEDEL Gaetan
LOCALISATION		RESULTAT	
Sol		Amiante non détecté
