Rapport de mission de repérage des matériaux et produits contenant de l'amiante avant réalisation de travaux

26 RUE DE LA LIBERATION

77430 CHAMPAGNE SUR SEINE

RAPPORT N° :	319LAG0001	Laboratoire d'Analyses :	ITGA
Repérage réalisé le :	17/07/2018	Adresse laboratoire :	3 RUE ARMAND HERPIN LACROIX - CS 46537 35065 RENNES CEDEX
Accompagnateur :		Numéro d'accréditation :	1-5967
Par :	Gaetan BEDEL	Organisme d'assurance professionnelle :	AXA France
N° certificat :	CPDI3869	Adresse assurance :	313 Terrasses de l'Arche 92727 NANTERRE CEDEX
Date d'obtention :	22/04/2016	N° de contrat d'assurance :	10063271004
Organisme certificateur	I.CERT PARC EDONIA - BAT G - RUE DE LA TERRE VICTORIA - 35760 SAINT GREGOIRE	Date de validité :	31/12/2018

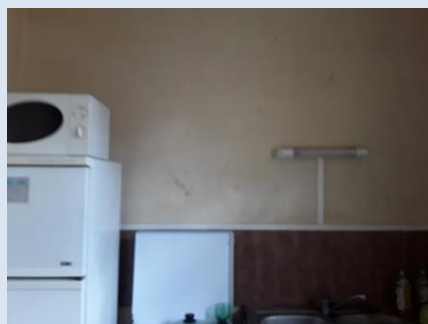
PRELEVEMENT : 319LAG0001P001			
NOM DU CLIENT	NUMERO DU DOSSIER		PIECE OU LOCAL
OPH77	319LAG0001 17/07/2018		Cuisine
ELEMENT	DESCRIPTIF DU LABORATOIRE	DATE DE PRELEVEMENT	NOM DE L'OPERATEUR
Enduit / Peinture béton	Enduit plâtreux blanc en vrac + peintures multiples non séparable	17/07/2018	BEDEL Gaetan
LOCALISATION		RESULTAT	
Mur B		Amiante non détecté

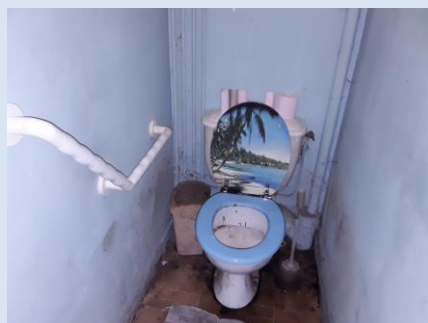
PRELEVEMENT : 319LAG0001P002			
NOM DU CLIENT	NUMERO DU DOSSIER		PIECE OU LOCAL
OPH77	319LAG0001 17/07/2018		WC
ELEMENT	DESCRIPTIF DU LABORATOIRE	DATE DE PRELEVEMENT	NOM DE L'OPERATEUR
Enduit / Peinture	Enduit plâtreux blanc en vrac + peinture non séparable	17/07/2018	BEDEL Gaetan
LOCALISATION		RESULTAT	
Mur C		Amiante non détecté

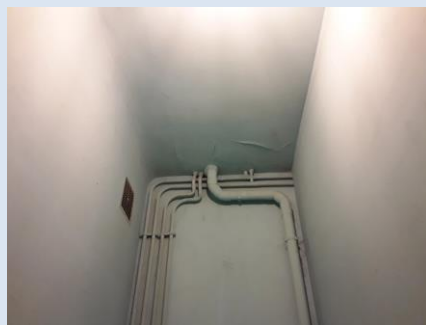
PRELEVEMENT : 319LAG0001P003			
NOM DU CLIENT	NUMERO DU DOSSIER		PIECE OU LOCAL
OPH77	319LAG0001 17/07/2018		WC
ELEMENT	DESCRIPTIF DU LABORATOIRE	DATE DE PRELEVEMENT	NOM DE L'OPERATEUR
Enduit / Peinture plaque de plâtre	Enduit plâtreux blanc en vrac + peintures multiples non séparable	17/07/2018	BEDEL Gaetan
LOCALISATION		RESULTAT	
Plafond		Amiante non détecté

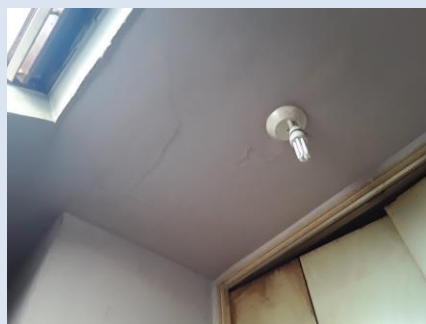
PRELEVEMENT : 319LAG0001P004			
NOM DU CLIENT	NUMERO DU DOSSIER		PIECE OU LOCAL
OPH77	319LAG0001 17/07/2018		Dégagement
ELEMENT	DESCRIPTIF DU LABORATOIRE	DATE DE PRELEVEMENT	NOM DE L'OPERATEUR
Enduit / Peinture plaque de plâtre	Enduit plâtreux blanc en vrac + peinture non séparable	17/07/2018	BEDEL Gaetan
LOCALISATION		RESULTAT	
Plafond		Amiante non détecté

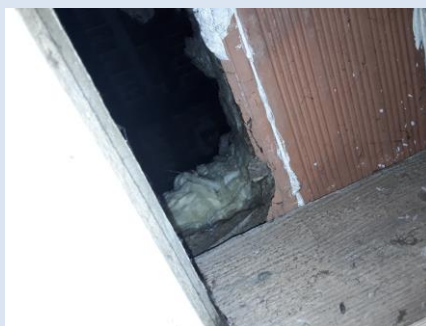
PRELEVEMENT : 319LAG0001P006			
NOM DU CLIENT	NUMERO DU DOSSIER	PIECE OU LOCAL	
OPH77	319LAG0001 17/07/2018	Combles	
ELEMENT	DESCRIPTIF DU LABORATOIRE	DATE DE PRELEVEMENT	NOM DE L'OPERATEUR
Laine de verre	Matériau fibreux jaune avec poussières	17/07/2018	BEDEL Gaetan
LOCALISATION		RESULTAT	
Sol		Amiante non détecté

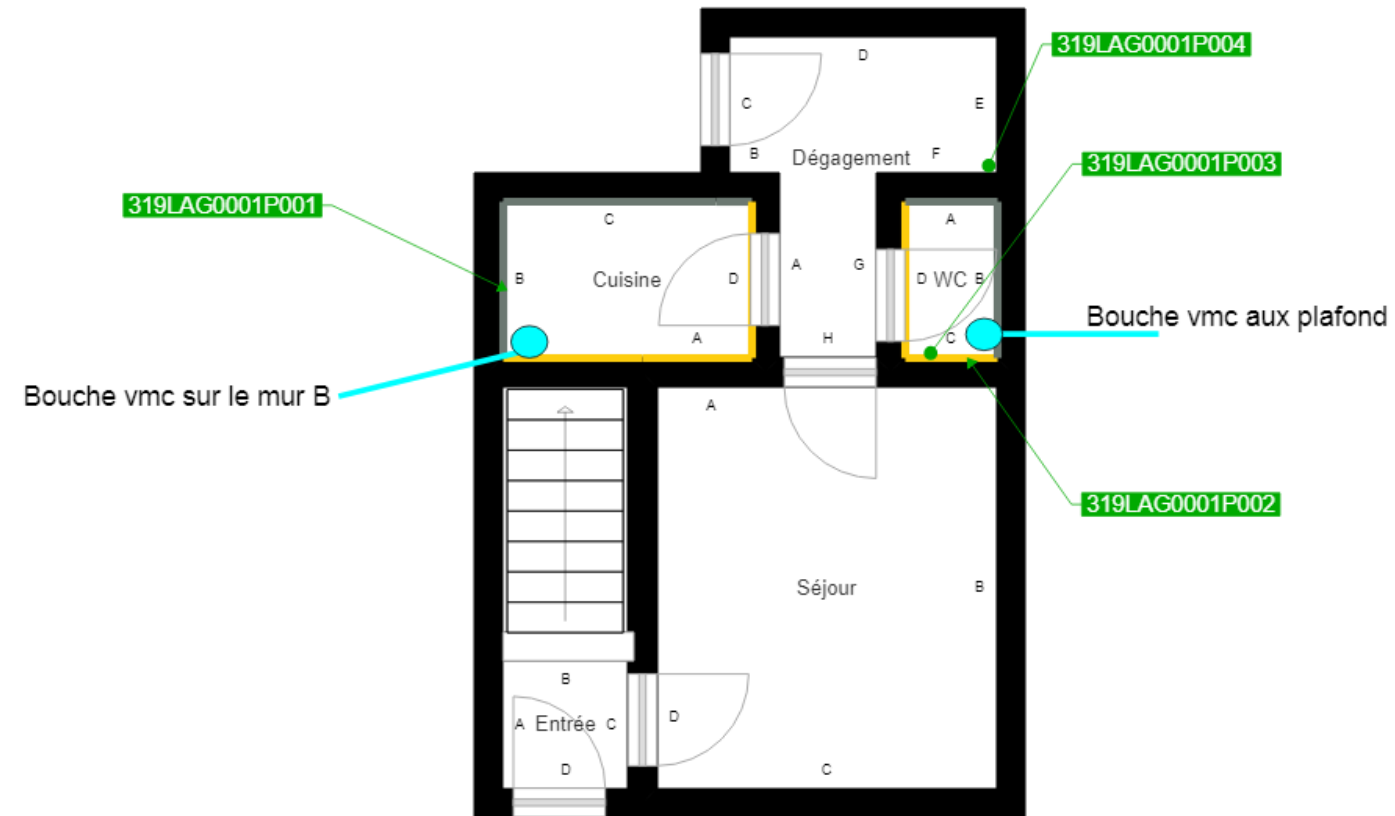
Bouche vmc aux plafond
