## Rapport de mission de repérage des matériaux et produits contenant de l'amiante avant réalisation de travaux

32 RUE DE LA LIBERATION

77430 CHAMPAGNE SUR SEINE

RAPPORT N° :	319LAJ0001	Laboratoire d'Analyses :	ITGA
Repérage réalisé le :	15/11/2018	Adresse laboratoire :	3 RUE ARMAND HERPIN LACROIX - CS 46537 35065 RENNES CEDEX
Accompagnateur :		Numéro d'accréditation :	1-5967
Par :	Alain LEITE LOPES	Organisme d'assurance professionnelle :	AXA France
N° certificat :	CPDI4715	Adresse assurance :	313 Terrasses de l'Arche 92727 NANTERRE CEDEX
Date d'obtention :	17/01/2018	N° de contrat d'assurance :	10063271004
Organisme certificateur	I.Cert Parc EDONIA - Bâtiment G - Rue de la Terre Victoria - 35760 Saint-Grégoire	Date de validité :	31/12/2018

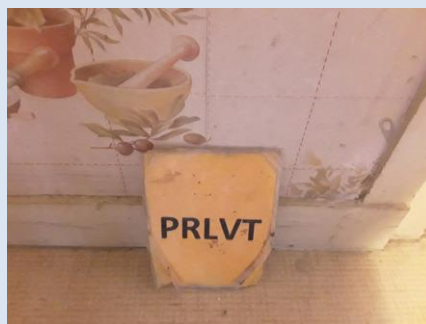
PRELEVEMENT : 319LAJ0001P001			
NOM DU CLIENT	NUMERO DU DOSSIER		PIECE OU LOCAL
OPH77	319LAJ0001 15/11/2018		Cuisine
ELEMENT	DESCRIPTIF DU LABORATOIRE	DATE DE PRELEVEMENT	NOM DE L'OPERATEUR
Béton	Enduit plâtreux blanc en vrac + peinture non séparable	15/11/2018	LEITE LOPES Alain
LOCALISATION		RESULTAT	
Mur A		Amiante non détecté

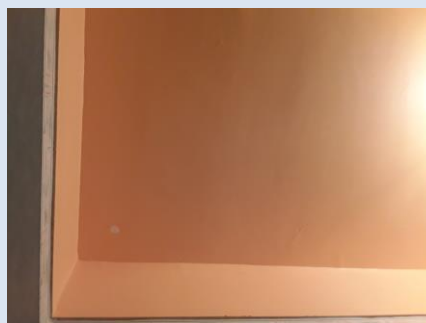
PRELEVEMENT : 319LAJ0001P002			
NOM DU CLIENT	NUMERO DU DOSSIER		PIECE OU LOCAL
OPH77	319LAJ0001 15/11/2018		Salle de bains
ELEMENT	DESCRIPTIF DU LABORATOIRE	DATE DE PRELEVEMENT	NOM DE L'OPERATEUR
Enduit / Peinture	Enduit plâtreux blanc en vrac + peinture non séparable	15/11/2018	LEITE LOPES Alain
LOCALISATION		RESULTAT	
Plafond		Amiante non détecté

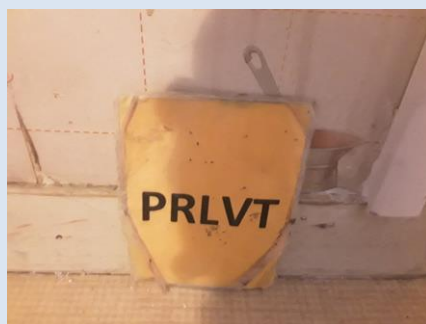
PRELEVEMENT : 319LAJ0001P003			
NOM DU CLIENT	NUMERO DU DOSSIER		PIECE OU LOCAL
OPH77	319LAJ0001 15/11/2018		Cuisine
ELEMENT	DESCRIPTIF DU LABORATOIRE	DATE DE PRELEVEMENT	NOM DE L'OPERATEUR
Enduit	Enduit plâtreux blanc + papier peint non séparable	15/11/2018	LEITE LOPES Alain
LOCALISATION		RESULTAT	
Mur D		Amiante non détecté

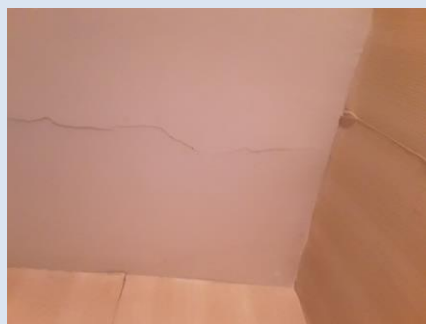
PRELEVEMENT : 319LAJ0001P004			
NOM DU CLIENT	NUMERO DU DOSSIER		PIECE OU LOCAL
OPH77	319LAJ0001 15/11/2018		Dégagement
ELEMENT	DESCRIPTIF DU LABORATOIRE	DATE DE PRELEVEMENT	NOM DE L'OPERATEUR
Enduit / Peinture béton	Enduit plâtreux blanc en vrac + peinture non séparable	15/11/2018	LEITE LOPES Alain
LOCALISATION		RESULTAT	
Plafond		Amiante non détecté

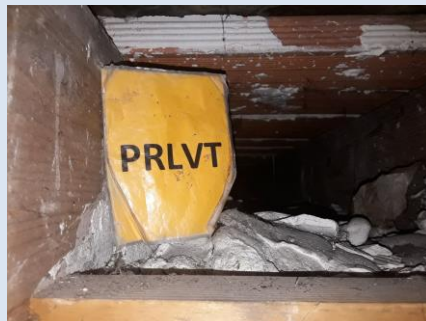
PRELEVEMENT : 319LAJ0001P005			
NOM DU CLIENT	NUMERO DU DOSSIER	PIECE OU LOCAL	
OPH77	319LAJ0001 15/11/2018	Toiture terrasse 1	
ELEMENT	DESCRIPTIF DU LABORATOIRE	DATE DE PRELEVEMENT	NOM DE L'OPERATEUR
Joint de brique	Matériau compact blanc avec poussières	15/11/2018	LEITE LOPES Alain
LOCALISATION		RESULTAT	
Sol		Amiante non détecté

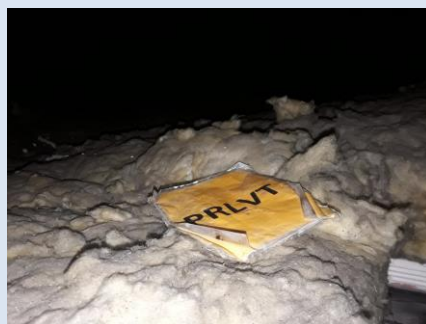
PRELEVEMENT : 319LAJ0001P006			
NOM DU CLIENT	NUMERO DU DOSSIER	PIECE OU LOCAL	
OPH77	319LAJ0001 15/11/2018	Combles	
ELEMENT	DESCRIPTIF DU LABORATOIRE	DATE DE PRELEVEMENT	NOM DE L'OPERATEUR
Isolant	Matériau fibreux jaune avec poussières + papier bitumé non séparable	15/11/2018	LEITE LOPES Alain
LOCALISATION		RESULTAT	
Sol		Amiante non détecté
