Rapport de mission de repérage des matériaux et produits contenant de l'amiante avant réalisation de travaux

36 RUE DE LA LIBERATION

77430 CHAMPAGNE SUR SEINE

RAPPORT N° :	319LAL0001	Laboratoire d'Analyses :	ITGA
Repérage réalisé le :	30/10/2018	Adresse laboratoire :	3 RUE ARMAND HERPIN LACROIX - CS 46537 35065 RENNES CEDEX
Accompagnateur :		Numéro d'accréditation :	1-5967
Par :	Gaetan BEDEL	Organisme d'assurance professionnelle :	AXA France
N° certificat :	CPDI3869	Adresse assurance :	313 Terrasses de l'Arche 92727 NANTERRE CEDEX
Date d'obtention :	22/04/2016	N° de contrat d'assurance :	10063271004
Organisme certificateur	I.CERT PARC EDONIA - BAT G - RUE DE LA TERRE VICTORIA - 35760 SAINT GREGOIRE	Date de validité :	31/12/2018

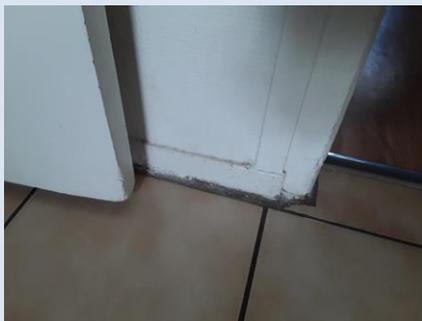
PRELEVEMENT : 319LAL0001P001			
NOM DU CLIENT	NUMERO DU DOSSIER		PIECE OU LOCAL
OPH77	319LAL0001 30/10/2018		Cuisine
ELEMENT	DESCRIPTIF DU LABORATOIRE	DATE DE PRELEVEMENT	NOM DE L'OPERATEUR
Enduit / Peinture béton	Enduit plâtreux blanc en vrac + peinture non séparable	30/10/2018	BEDEL Gaetan
LOCALISATION		RESULTAT	
Mur A		Amiante non détecté

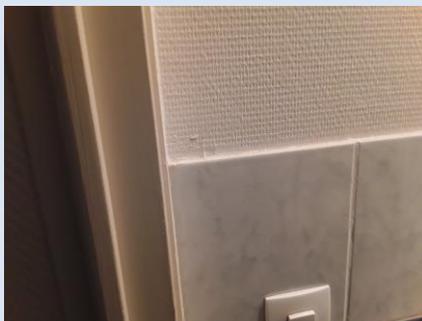
PRELEVEMENT : 319LAL0001P002			
NOM DU CLIENT	NUMERO DU DOSSIER		PIECE OU LOCAL
OPH77	319LAL0001 30/10/2018		WC
ELEMENT	DESCRIPTIF DU LABORATOIRE	DATE DE PRELEVEMENT	NOM DE L'OPERATEUR
Enduit / Peinture	Enduit plâtreux blanc en vrac + peinture non séparable	30/10/2018	BEDEL Gaetan
LOCALISATION		RESULTAT	
Mur A		Amiante non détecté

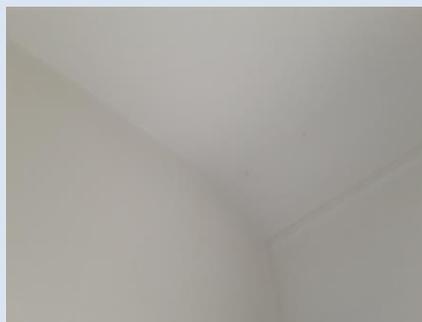
PRELEVEMENT : 319LAL0001P003			
NOM DU CLIENT	NUMERO DU DOSSIER	PIECE OU LOCAL	
OPH77	319LAL0001 30/10/2018	Salle de bains	
ELEMENT	DESCRIPTIF DU LABORATOIRE	DATE DE PRELEVEMENT	NOM DE L'OPERATEUR
Enduit / Peinture plaque de plâtre	Enduit plâtreux blanc en vrac + peinture non séparable	30/10/2018	BEDEL Gaetan
LOCALISATION		RESULTAT	
Plafond		Amiante non détecté

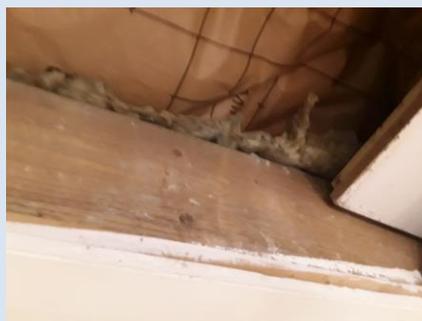
PRELEVEMENT : 319LAL0001P004			
NOM DU CLIENT	NUMERO DU DOSSIER	PIECE OU LOCAL	
OPH77	319LAL0001 30/10/2018	Combles	
ELEMENT	DESCRIPTIF DU LABORATOIRE	DATE DE PRELEVEMENT	NOM DE L'OPERATEUR
Laine de verre	Matériau fibreux jaune avec poussières	30/10/2018	BEDEL Gaetan
LOCALISATION		RESULTAT	
Sol		Amiante non détecté

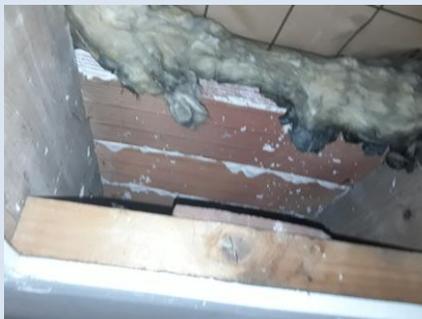
PRELEVEMENT : 319LAL0001P005			
NOM DU CLIENT	NUMERO DU DOSSIER		PIECE OU LOCAL
OPH77	319LAL0001 30/10/2018		Combles
ELEMENT	DESCRIPTIF DU LABORATOIRE	DATE DE PRELEVEMENT	NOM DE L'OPERATEUR
Joint de brique	Joint cassant blanc	30/10/2018	BEDEL Gaetan
LOCALISATION		RESULTAT	
Sol		Amiante non détecté
