## Pré-Rapport de mission de repérage des matériaux et produits contenant de l'amiante avant réalisation de travaux

40 RUE DE LA LIBERATION

77430 CHAMPAGNE SUR SEINE

RAPPORT N° :	319LAN0001	Laboratoire d'Analyses :	ITGA
Repérage réalisé le :	30/10/2018	Adresse laboratoire :	3 RUE ARMAND HERPIN LACROIX - CS 46537 35065 RENNES CEDEX
Accompagnateur :		Numéro d'accréditation :	1-5967
Par :	Gaetan BEDEL	Organisme d'assurance professionnelle :	AXA France
N° certificat :	CPDI3869	Adresse assurance :	313 Terrasses de l'Arche 92727 NANTERRE CEDEX
Date d'obtention :	22/04/2016	N° de contrat d'assurance :	10063271004
Organisme certificateur	I.CERT PARC EDONIA - BAT G - RUE DE LA TERRE VICTORIA - 35760 SAINT GREGOIRE	Date de validité :	31/12/2018

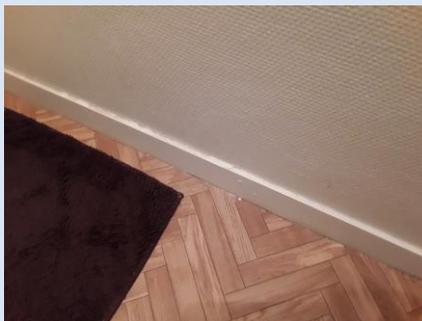
PRELEVEMENT : 319LAN0001P001			
NOM DU CLIENT	NUMERO DU DOSSIER		PIECE OU LOCAL
OPH77	319LAN0001 30/10/2018		WC
ELEMENT	DESCRIPTIF DU LABORATOIRE	DATE DE PRELEVEMENT	NOM DE L'OPERATEUR
Enduit / Peinture béton	Enduit plâtreux blanc en vrac + peinture non séparable	30/10/2018	BEDEL Gaetan
LOCALISATION		RESULTAT	
Mur B		Amiante non détecté

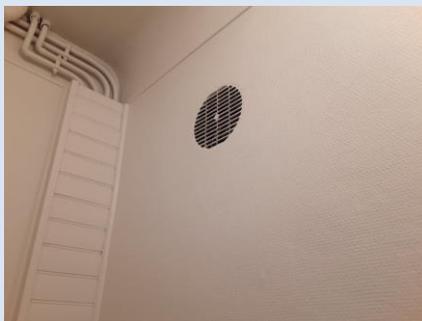
PRELEVEMENT : 319LAN0001P001			
NOM DU CLIENT	NUMERO DU DOSSIER		PIECE OU LOCAL
OPH77	319LAN0001 30/10/2018		WC
ELEMENT	DESCRIPTIF DU LABORATOIRE	DATE DE PRELEVEMENT	NOM DE L'OPERATEUR
Joint	Enduit plâtreux blanc en vrac + peinture non séparable	30/10/2018	BEDEL Gaetan
LOCALISATION		RESULTAT	
Bouche de ventilation		Amiante non détectée

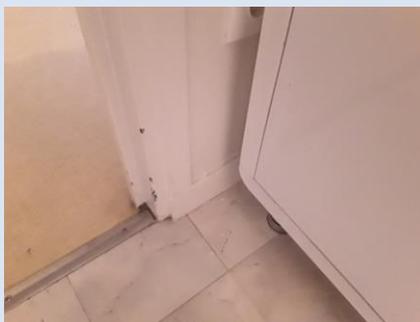
PRELEVEMENT : 319LAN0001P002			
NOM DU CLIENT	NUMERO DU DOSSIER		PIECE OU LOCAL
OPH77	319LAN0001 30/10/2018		Cuisine
ELEMENT	DESCRIPTIF DU LABORATOIRE	DATE DE PRELEVEMENT	NOM DE L'OPERATEUR
Enduit / Peinture	Enduit plâtreux blanc en vrac + peintures multiples non séparable	30/10/2018	BEDEL Gaetan
LOCALISATION		RESULTAT	
Mur D		Amiante non détecté

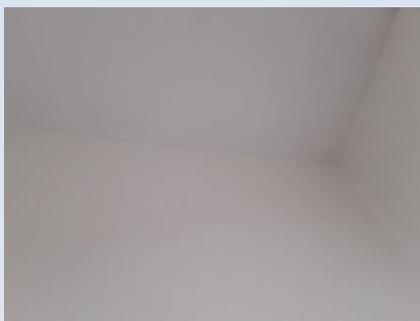
PRELEVEMENT : 319LAN0001P003			
NOM DU CLIENT	NUMERO DU DOSSIER		PIECE OU LOCAL
OPH77	319LAN0001 30/10/2018		Salle de bains
ELEMENT	DESCRIPTIF DU LABORATOIRE	DATE DE PRELEVEMENT	NOM DE L'OPERATEUR
Enduit / Peinture plaque de plâtre	Enduit plâtreux blanc en vrac + peintures multiples non séparable	30/10/2018	BEDEL Gaetan
LOCALISATION		RESULTAT	
Plafond		Amiante non détecté

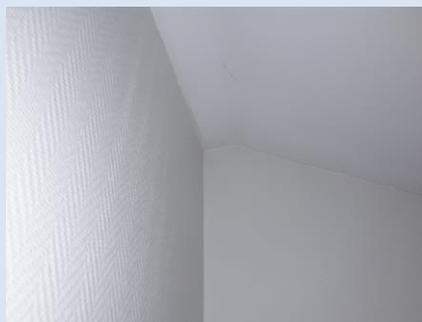
PRELEVEMENT : 319LAN0001P004			
NOM DU CLIENT	NUMERO DU DOSSIER		PIECE OU LOCAL
OPH77	319LAN0001 30/10/2018		Dégagement
ELEMENT	DESCRIPTIF DU LABORATOIRE	DATE DE PRELEVEMENT	NOM DE L'OPERATEUR
Enduit / Peinture plaque de plâtre	Enduit plâtreux blanc en vrac + peintures multiples non séparable	30/10/2018	BEDEL Gaetan
LOCALISATION		RESULTAT	
Plafond		Amiante non détecté	
EMPLACEMENT
