Rapport de mission de repérage des matériaux et produits contenant de l'amiante avant réalisation de travaux

44 RUE DE LA LIBERATION

77430 CHAMPAGNE SUR SEINE

| RAPPORT N° : | 319LAP0001 | Laboratoire d'Analyses : | ITGA |

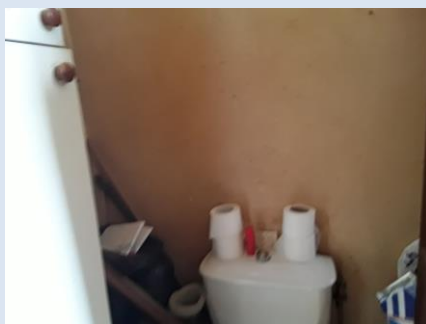
| PRELEVEMENT : 319LAP0001P001 | | | |

| PIECE | ETAGE | ELEMENTS | DESCRIPTIF LABORATOIRE | Echantillon | REPERAGE | ETAT | RESULTAT | METHODE |
|---|---|---|--|---|---|---|---|---|
| Salle de bains et WC | | Enduit / Peinture béton | Enduit plâtreux blanc en vrac non séparable + peinture non séparable | 319LAP0001P001 | Mur B | DEGRADATION PARTIELLE | Amiante non détecté | RESULTAT ANALYSE |

| PRELEVEMENT : 319LAP0001P001 | | | |
|---|--|---|---|
| OPH77 | 319LAP0001 17/07/2018 | | Salle de bains et WC |
| Enduit / Peinture béton | Enduit plâtreux blanc en vrac non séparable + peinture non séparable | 17/07/2018 | BEDEL Gaetan |
| Mur B | | Amiante non détecté | |

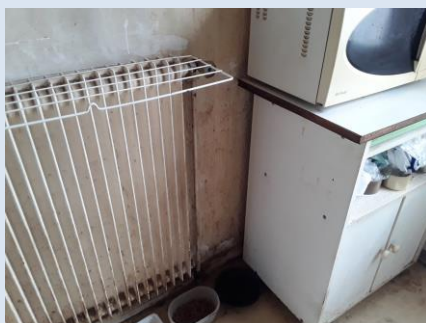
| PRELEVEMENT : 319LAP0001P002 | | | |

| PIECE | ETAGE | ELEMENTS | DESCRIPTIF LABORATOIRE | Echantillon | REPERAGE | ETAT | RESULTAT | METHODE |
|---|---|---|--|---|---|---|---|---|
| Cuisine | | Enduit / Peinture | Enduit plâtreux blanc en vrac non séparable + peinture non séparable | 319LAP0001P002 | Mur A | DEGRADATION PARTIELLE | Amiante non détecté | RESULTAT ANALYSE |

| PRELEVEMENT : 319LAP0001P002 | | | |
|---|--|---|---|
| OPH77 | 319LAP0001 17/07/2018 | | Cuisine |
| Enduit / Peinture | Enduit plâtreux blanc en vrac non séparable + peinture non séparable | 17/07/2018 | BEDEL Gaetan |
| Mur A | | Amiante non détecté | |

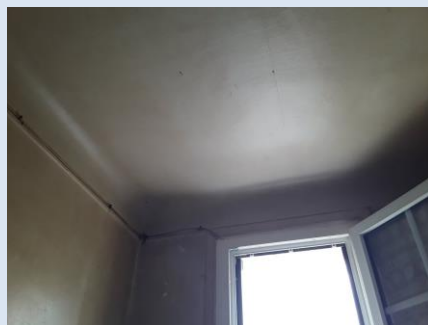
| PRELEVEMENT : 319LAP0001P003 | | | |

| PIECE | ETAGE | ELEMENTS | DESCRIPTIF LABORATOIRE | Echantillon | REPERAGE | ETAT | RESULTAT | METHODE |
|---|---|---|--|---|---|---|---|---|
| Salle de bains et WC | | Enduit / Peinture plaque de plâtre | Enduit plâtreux blanc en vrac non séparable + peinture non séparable | 319LAP0001P003 | Plafond | DEGRADATION PARTIELLE | Amiante non détecté | RESULTAT ANALYSE |

| PRELEVEMENT : 319LAP0001P003 | | | |
|---|--|---|---|
| OPH77 | 319LAP0001 17/07/2018 | Salle de bains et WC | |
| Enduit / Peinture plaque de plâtre | Enduit plâtreux blanc en vrac non séparable + peinture non séparable | 17/07/2018 | BEDEL Gaetan |
| Plafond | | Amiante non détecté | |
