**Rapport de mission de repérage des matériaux et produits contenant de l'amiante avant
réalisation de travaux**

46 RUE DE LA LIBERATION

77430 CHAMPAGNE SUR SEINE

RAPPORT N° :	319LAQ0001	Laboratoire d'Analyses :	ITGA
Repérage réalisé le :	05/11/2018	Adresse laboratoire :	3 RUE ARMAND HERPIN LACROIX - CS 46537 35065 RENNES CEDEX
Accompagnateur :		Numéro d'accréditation :	1-5967
Par :	Gaetan BEDEL	Organisme d'assurance professionnelle :	AXA France
N° certificat :	CPDI3869	Adresse assurance :	313 Terrasses de l'Arche 92727 NANTERRE CEDEX
Date d'obtention :	22/04/2016	N° de contrat d'assurance :	10158549604
Organisme certificateur	I.CERT PARC EDONIA - BAT G - RUE DE LA TERRE VICTORIA - 35760 SAINT GREGOIRE	Date de validité :	31/12/2019

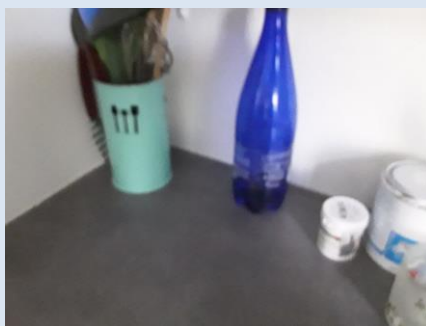
PRELEVEMENT : 319LAQ0001P001			
NOM DU CLIENT	NUMERO DU DOSSIER		PIECE OU LOCAL
OPH77	319LAQ0001 05/11/2018		Cuisine (RC)
ELEMENT	DESCRIPTIF DU LABORATOIRE	DATE DE PRELEVEMENT	NOM DE L'OPERATEUR
Enduit / Peinture béton	Enduit plâtreux blanc en vrac + peinture non séparable	05/11/2018	BEDEL Gaetan
LOCALISATION		RESULTAT	
Mur A		Amiante non détecté

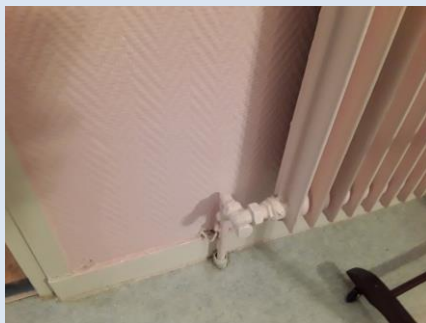
PRELEVEMENT : 319LAQ0001P002			
NOM DU CLIENT	NUMERO DU DOSSIER		PIECE OU LOCAL
OPH77	319LAQ0001 05/11/2018		Salle de bains et WC (RC)
ELEMENT	DESCRIPTIF DU LABORATOIRE	DATE DE PRELEVEMENT	NOM DE L'OPERATEUR
Enduit / Peinture	Enduit plâtreux blanc en vrac + peinture non séparable	05/11/2018	BEDEL Gaetan
LOCALISATION		RESULTAT	
Mur C		Amiante non détecté

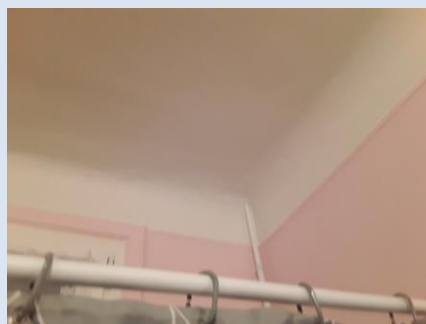
PRELEVEMENT : 319LAQ0001P003			
NOM DU CLIENT	NUMERO DU DOSSIER	PIECE OU LOCAL	
OPH77	319LAQ0001 05/11/2018	Salle de bains et WC (RC)	
ELEMENT	DESCRIPTIF DU LABORATOIRE	DATE DE PRELEVEMENT	NOM DE L'OPERATEUR
Enduit / Peinture béton	Enduit plâtreux blanc en vrac + peinture en faible quantité non séparable + toile fibreuse blanche en faible quantité non séparable	05/11/2018	BEDEL Gaetan
LOCALISATION		RESULTAT	
Plafond		Amiante non détecté	
EMPLACEMENT
