## Rapport de mission de repérage des matériaux et produits contenant de l'amiante avant réalisation de travaux

48 RUE DE LA LIBERATION

77430 CHAMPAGNE SUR SEINE

RAPPORT N° :	319LAS0001	Laboratoire d'Analyses :	ITGA
Repérage réalisé le :	18/07/2018	Adresse laboratoire :	3 RUE ARMAND HERPIN LACROIX - CS 46537 35065 RENNES CEDEX
Accompagnateur :		Numéro d'accréditation :	1-5967
Par :	Gaetan BEDEL	Organisme d'assurance professionnelle :	AXA France
N° certificat :	CPDI3869	Adresse assurance :	313 Terrasses de l'Arche 92727 NANTERRE CEDEX
Date d'obtention :	22/04/2016	N° de contrat d'assurance :	10063271004
Organisme certificateur	I.CERT PARC EDONIA - BAT G - RUE DE LA TERRE VICTORIA - 35760 SAINT GREGOIRE	Date de validité :	31/12/2018

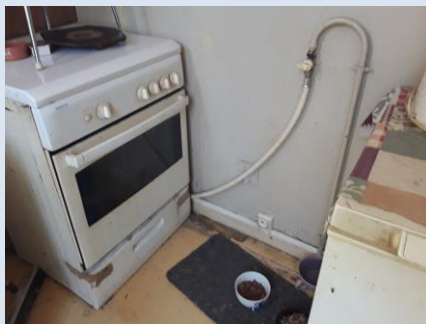
PRELEVEMENT : 319LAS0001P001			
NOM DU CLIENT	NUMERO DU DOSSIER	PIECE OU LOCAL	
OPH77	319LAS0001 18/07/2018	Cuisine	
ELEMENT	DESCRIPTIF DU LABORATOIRE	DATE DE PRELEVEMENT	NOM DE L'OPERATEUR
Enduit / Peinture béton	Enduit plâtreux blanc en vrac non séparable + peintures multiples non séparable	18/07/2018	BEDEL Gaetan
LOCALISATION		RESULTAT	
Mur A		Amiante non détecté

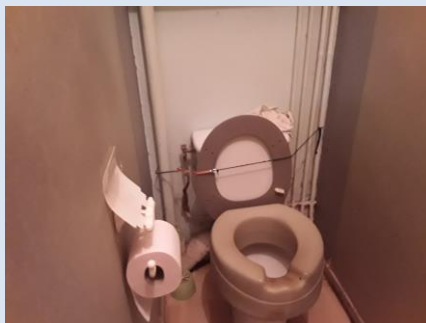
PRELEVEMENT : 319LAS0001P002			
NOM DU CLIENT	NUMERO DU DOSSIER	PIECE OU LOCAL	
OPH77	319LAS0001 18/07/2018	WC	
ELEMENT	DESCRIPTIF DU LABORATOIRE	DATE DE PRELEVEMENT	NOM DE L'OPERATEUR
Enduit / Peinture	Enduit plâtreux blanc en vrac non séparable + peintures multiples non séparable	18/07/2018	BEDEL Gaetan
LOCALISATION		RESULTAT	
Mur A		Amiante non détecté

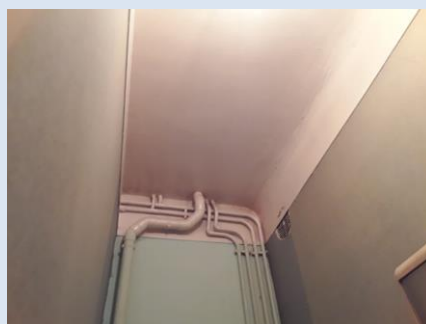
PRELEVEMENT : 319LAS0001P003			
NOM DU CLIENT	NUMERO DU DOSSIER	PIECE OU LOCAL	
OPH77	319LAS0001 18/07/2018	WC	
ELEMENT	DESCRIPTIF DU LABORATOIRE	DATE DE PRELEVEMENT	NOM DE L'OPERATEUR
Enduit / Peinture plaque de plâtre	Enduit plâtreux blanc en vrac non séparable + peinture non séparable	18/07/2018	BEDEL Gaetan
LOCALISATION		RESULTAT	
Plafond		Amiante non détecté

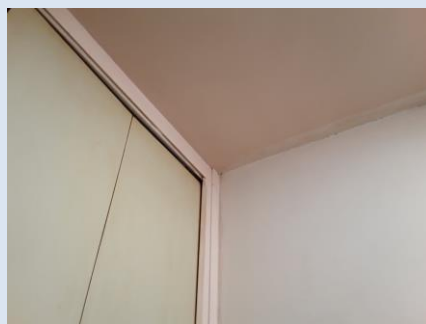
PRELEVEMENT : 319LAS0001P004			
NOM DU CLIENT	NUMERO DU DOSSIER	PIECE OU LOCAL	
OPH77	319LAS0001 18/07/2018	Dégagement	
ELEMENT	DESCRIPTIF DU LABORATOIRE	DATE DE PRELEVEMENT	NOM DE L'OPERATEUR
Enduit / Peinture plaque de plâtre	Enduit plâtreux blanc en vrac non séparable + peinture non séparable	18/07/2018	BEDEL Gaetan
LOCALISATION		RESULTAT	
Plafond		Amiante non détecté

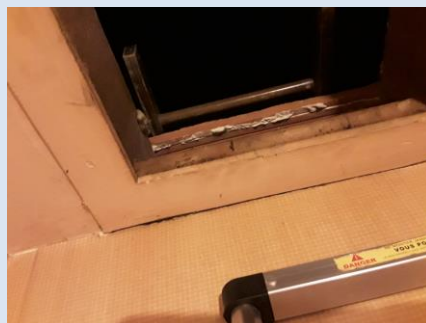
PRELEVEMENT : 319LAS0001P005			
NOM DU CLIENT	NUMERO DU DOSSIER		PIECE OU LOCAL
OPH77	319LAS0001 18/07/2018		Combles
ELEMENT	DESCRIPTIF DU LABORATOIRE	DATE DE PRELEVEMENT	NOM DE L'OPERATEUR
Joint de brique	Matériau beige en vrac	18/07/2018	BEDEL Gaetan
LOCALISATION		RESULTAT	
Sol		Amiante non détecté

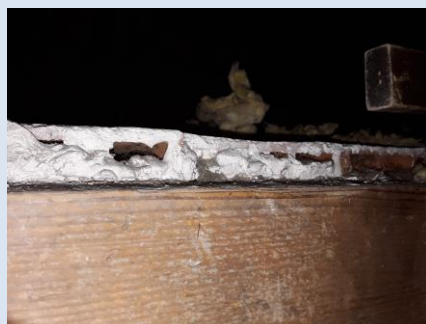
PRELEVEMENT : 319LAS0001P006			
NOM DU CLIENT	NUMERO DU DOSSIER		PIECE OU LOCAL
OPH77	319LAS0001 18/07/2018		Combles
ELEMENT	DESCRIPTIF DU LABORATOIRE	DATE DE PRELEVEMENT	NOM DE L'OPERATEUR
Laine de verre	Matériau fibreux jaune avec poussières + matériau gris en faible quantité en vrac non séparable	18/07/2018	BEDEL Gaetan
LOCALISATION		RESULTAT	
Sol		Amiante non détecté
