Rapport de mission de repérage des matériaux et produits contenant de l'amiante avant réalisation de travaux

50 RUE DE LA LIBERATION

77430 CHAMPAGNE SUR SEINE

RAPPORT N° :	319LAT0001	Laboratoire d'Analyses :	ITGA
Repérage réalisé le :	22/11/2018	Adresse laboratoire :	3 RUE ARMAND HERPIN LACROIX - CS 46537 35065 RENNES CEDEX
Accompagnateur :		Numéro d'accréditation :	1-5967
Par :	Gaetan BEDEL	Organisme d'assurance professionnelle :	AXA France
N° certificat :	CPDI3869	Adresse assurance :	313 Terrasses de l'Arche 92727 NANTERRE CEDEX
Date d'obtention :	22/04/2016	N° de contrat d'assurance :	10063271004
Organisme certificateur	I.CERT PARC EDONIA - BAT G - RUE DE LA TERRE VICTORIA - 35760 SAINT GREGOIRE	Date de validité :	31/12/2018

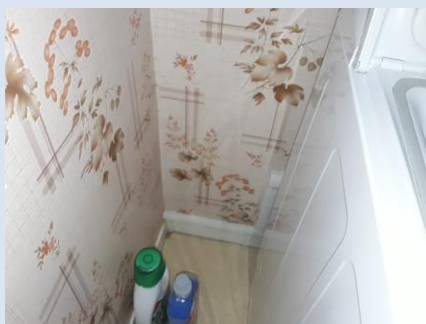
PRELEVEMENT : 319LAT0001P001			
NOM DU CLIENT	NUMERO DU DOSSIER		PIECE OU LOCAL
OPH77	319LAT0001 22/11/2018		Cuisine (RC)
ELEMENT	DESCRIPTIF DU LABORATOIRE	DATE DE PRELEVEMENT	NOM DE L'OPERATEUR
Enduit / Peinture béton	Enduit plâtreux blanc en vrac + peinture non séparable	22/11/2018	BEDEL Gaetan
LOCALISATION		RESULTAT	
Mur B		Amiante non détecté

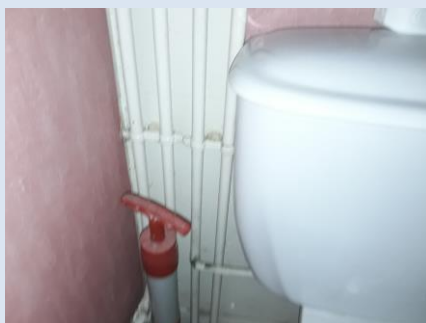
PRELEVEMENT : 319LAT0001P002			
NOM DU CLIENT	NUMERO DU DOSSIER		PIECE OU LOCAL
OPH77	319LAT0001 22/11/2018		WC (RC)
ELEMENT	DESCRIPTIF DU LABORATOIRE	DATE DE PRELEVEMENT	NOM DE L'OPERATEUR
Enduit / Peinture	Enduit plâtreux blanc en vrac + peinture non séparable	22/11/2018	BEDEL Gaetan
LOCALISATION		RESULTAT	
Mur C		Amiante non détecté

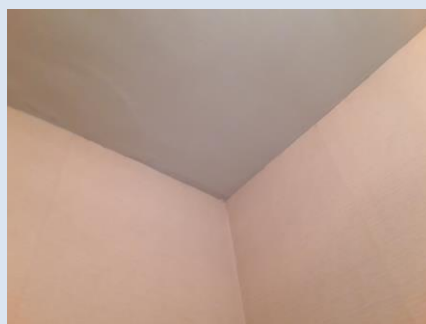
PRELEVEMENT : 319LAT0001P003

NOM DU CLIENT	NUMERO DU DOSSIER	PIECE OU LOCAL	
OPH77	319LAT0001 22/11/2018	Salle de bains (R+1)	
ELEMENT	DESCRIPTIF DU LABORATOIRE	DATE DE PRELEVEMENT	NOM DE L'OPERATEUR
Enduit / Peinture plaque de plâtre	Enduit plâtreux blanc en vrac + peinture en faible quantité non séparable	22/11/2018	BEDEL Gaetan
LOCALISATION		RESULTAT	
Plafond		Amiante non détecté

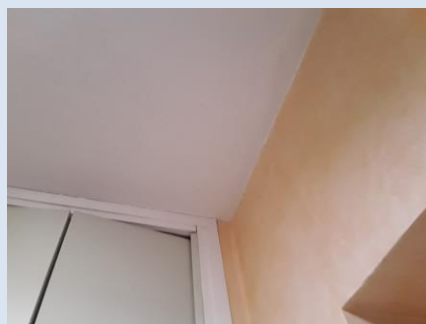
PRELEVEMENT : 319LAT0001P004

NOM DU CLIENT	NUMERO DU DOSSIER	PIECE OU LOCAL	
OPH77	319LAT0001 22/11/2018	Dégagement (RC)	
ELEMENT	DESCRIPTIF DU LABORATOIRE	DATE DE PRELEVEMENT	NOM DE L'OPERATEUR
Enduit / Peinture plaque de plâtre	Enduit plâtreux blanc en vrac + peinture en faible quantité non séparable	22/11/2018	BEDEL Gaetan
LOCALISATION		RESULTAT	
Plafond		Amiante non détecté

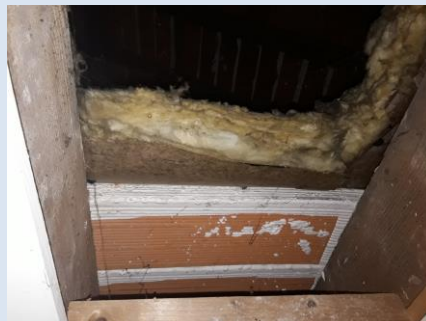
PRELEVEMENT : 319LAT0001P005			
NOM DU CLIENT	NUMERO DU DOSSIER	PIECE OU LOCAL	
OPH77	319LAT0001 22/11/2018	Combles (R+2)	
ELEMENT	DESCRIPTIF DU LABORATOIRE	DATE DE PRELEVEMENT	NOM DE L'OPERATEUR
Laine de verre	Matériau fibreux jaune avec poussières	22/11/2018	BEDEL Gaetan
LOCALISATION		RESULTAT	
Sol		Amiante non détecté

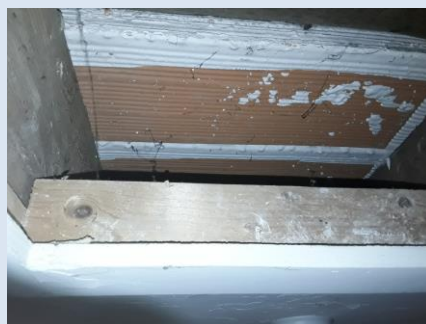
PRELEVEMENT : 319LAT0001P006			
NOM DU CLIENT	NUMERO DU DOSSIER	PIECE OU LOCAL	
OPH77	319LAT0001 22/11/2018	Combles (R+2)	
ELEMENT	DESCRIPTIF DU LABORATOIRE	DATE DE PRELEVEMENT	NOM DE L'OPERATEUR
Joint de brique	Matériau plâtreux blanc en vrac + matériau rouge en faible quantité non séparable	22/11/2018	BEDEL Gaetan
LOCALISATION		RESULTAT	
Sol		Amiante non détecté

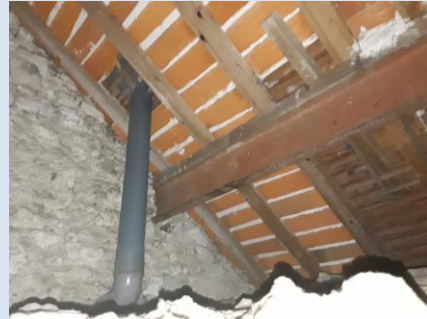
PRELEVEMENT : 319LAT0001P007			
NOM DU CLIENT	NUMERO DU DOSSIER		PIECE OU LOCAL
OPH77	319LAT0001 22/11/2018		Combles (R+2)
ELEMENT	DESCRIPTIF DU LABORATOIRE	DATE DE PRELEVEMENT	NOM DE L'OPERATEUR
Conduit PVC		22/11/2018	BEDEL Gaetan
LOCALISATION		RESULTAT	
Du sol au plafond
