Rapport de mission de repérage des matériaux et produits contenant de l'amiante avant réalisation de travaux

52 RUE DE LA LIBERATION

77430 CHAMPAGNE SUR SEINE

RAPPORT N° :	319LAU0002	Laboratoire d'Analyses :	ITGA
Repérage réalisé le :	18/07/2018	Adresse laboratoire :	3 RUE ARMAND HERPIN LACROIX - CS 46537 35065 RENNES CEDEX
Accompagnateur :		Numéro d'accréditation :	1-5967
Par :	Gaetan BEDEL	Organisme d'assurance professionnelle :	AXA France
N° certificat :	CPDI3869	Adresse assurance :	313 Terrasses de l'Arche 92727 NANTERRE CEDEX
Date d'obtention :	22/04/2016	N° de contrat d'assurance :	10063271004
Organisme certificateur	I.CERT PARC EDONIA - BAT G - RUE DE LA TERRE VICTORIA - 35760 SAINT GREGOIRE	Date de validité :	31/12/2018

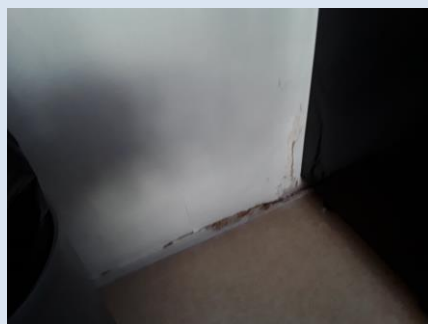
PRELEVEMENT : 319LAU0002P001			
NOM DU CLIENT	NUMERO DU DOSSIER		PIECE OU LOCAL
OPH77	319LAU0002 18/07/2018		Cuisine
ELEMENT	DESCRIPTIF DU LABORATOIRE	DATE DE PRELEVEMENT	NOM DE L'OPERATEUR
Enduit / Peinture béton	Enduit plâtreux blanc en vrac non séparable + peinture non séparable	18/07/2018	BEDEL Gaetan
LOCALISATION		RESULTAT	
Mur B		Amiante non détecté

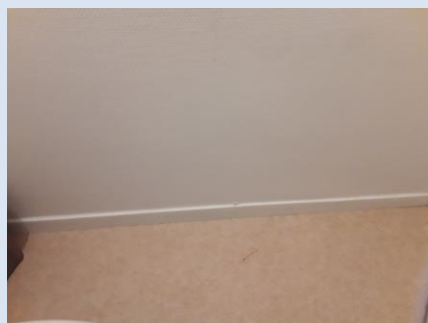
PRELEVEMENT : 319LAU0002P002			
NOM DU CLIENT	NUMERO DU DOSSIER		PIECE OU LOCAL
OPH77	319LAU0002 18/07/2018		WC 1
ELEMENT	DESCRIPTIF DU LABORATOIRE	DATE DE PRELEVEMENT	NOM DE L'OPERATEUR
Enduit / Peinture	Enduit plâtreux blanc en vrac non séparable + peinture non séparable	18/07/2018	BEDEL Gaetan
LOCALISATION		RESULTAT	
Mur C		Amiante non détecté

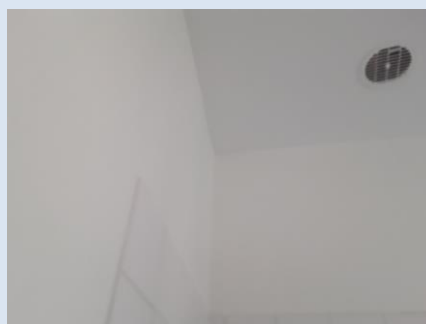
PRELEVEMENT : 319LAU0002P003			
NOM DU CLIENT	NUMERO DU DOSSIER		PIECE OU LOCAL
OPH77	319LAU0002 18/07/2018		Salle de bains
ELEMENT	DESCRIPTIF DU LABORATOIRE	DATE DE PRELEVEMENT	NOM DE L'OPERATEUR
Enduit / Peinture béton	Enduit plâtreux blanc en vrac non séparable + peinture non séparable	18/07/2018	BEDEL Gaetan
LOCALISATION		RESULTAT	
Plafond		Amiante non détecté

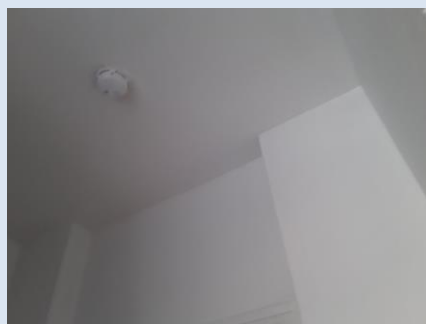
PRELEVEMENT : 319LAU0002P004			
NOM DU CLIENT	NUMERO DU DOSSIER		PIECE OU LOCAL
OPH77	319LAU0002 18/07/2018		Dégagement
ELEMENT	DESCRIPTIF DU LABORATOIRE	DATE DE PRELEVEMENT	NOM DE L'OPERATEUR
Enduit / Peinture plaque de plâtre	Enduit plâtreux blanc en vrac	18/07/2018	BEDEL Gaetan
LOCALISATION		RESULTAT	
Plafond		Amiante non détecté
